斜面（災害）と雨

岡田憲治

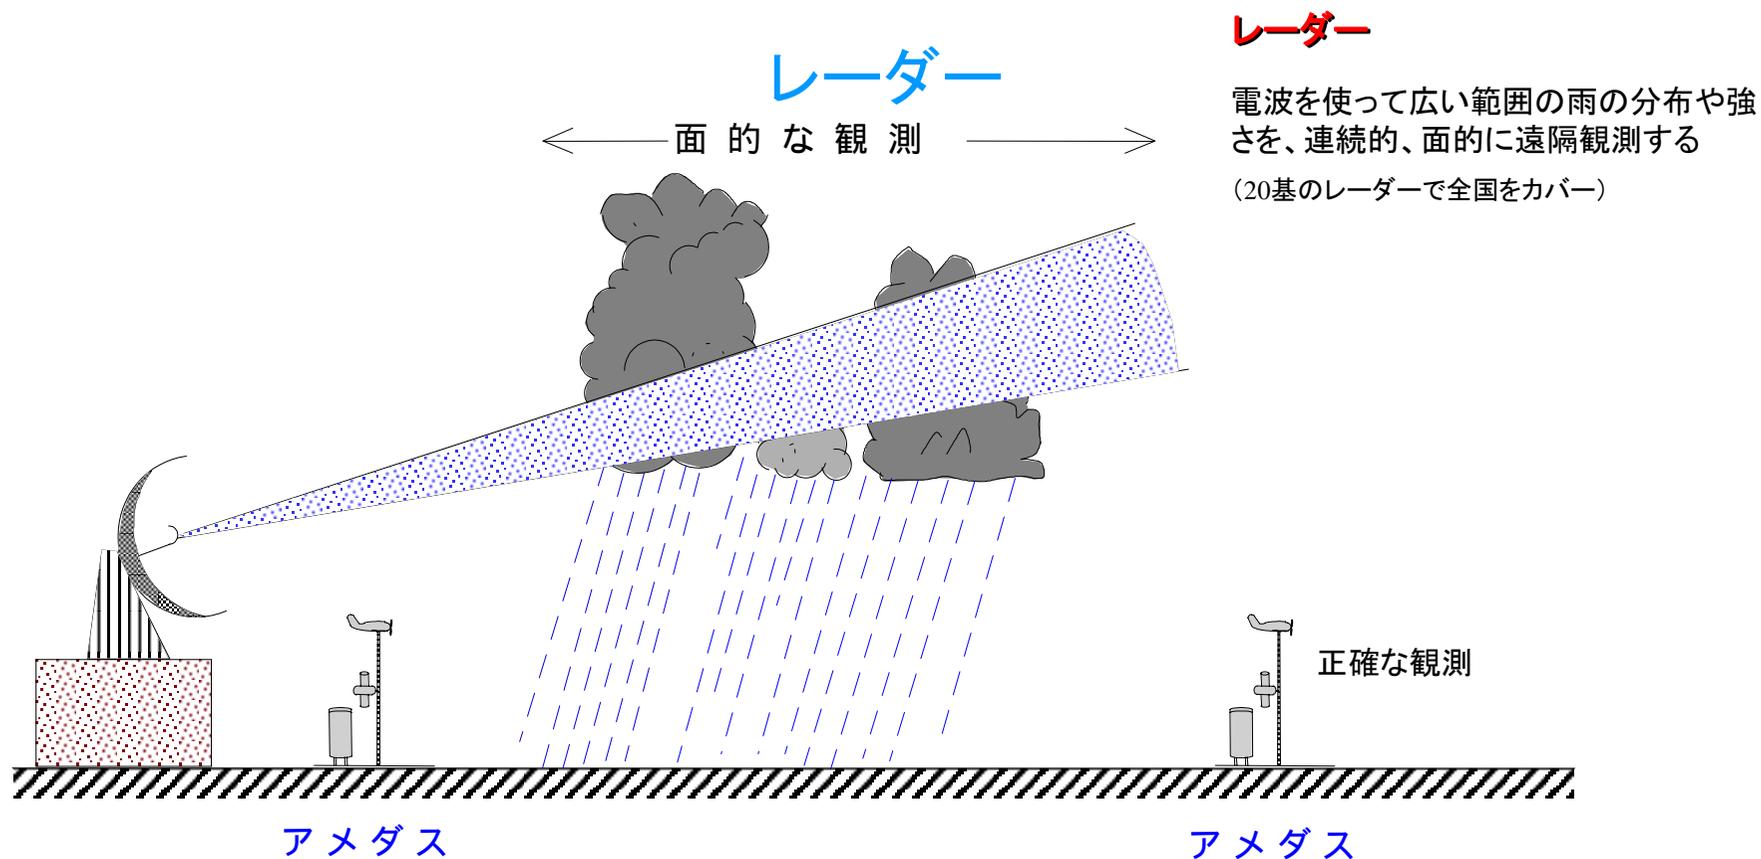
レーダー・アメダス解析雨量

地上の雨量計だけでは捉えきれない局地的な豪雨もキャッチし、
地上雨量計で補正して精度の高い雨量を算出する

2. 5km × 2. 5km格子単位で雨量を算出

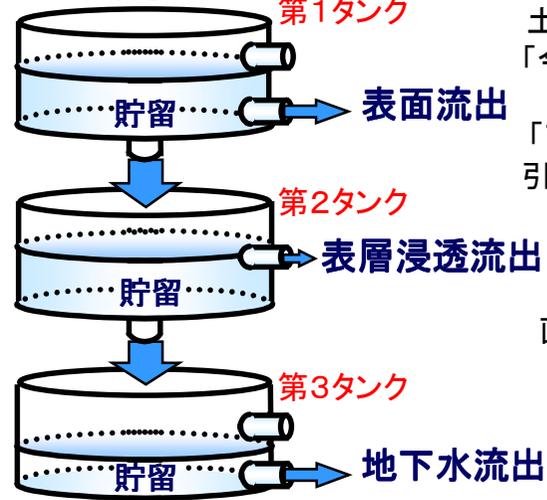
「土壌雨量指数算出」手法

土壌中に含まれる水分量は
「今まで降った雨の量」から、
「川などへ流出した量」と
「下の土壌へ浸透した量」を
引いた値により推定できます

直列に3つ並んだタンクの
貯留量の合計が
土壌雨量指数です

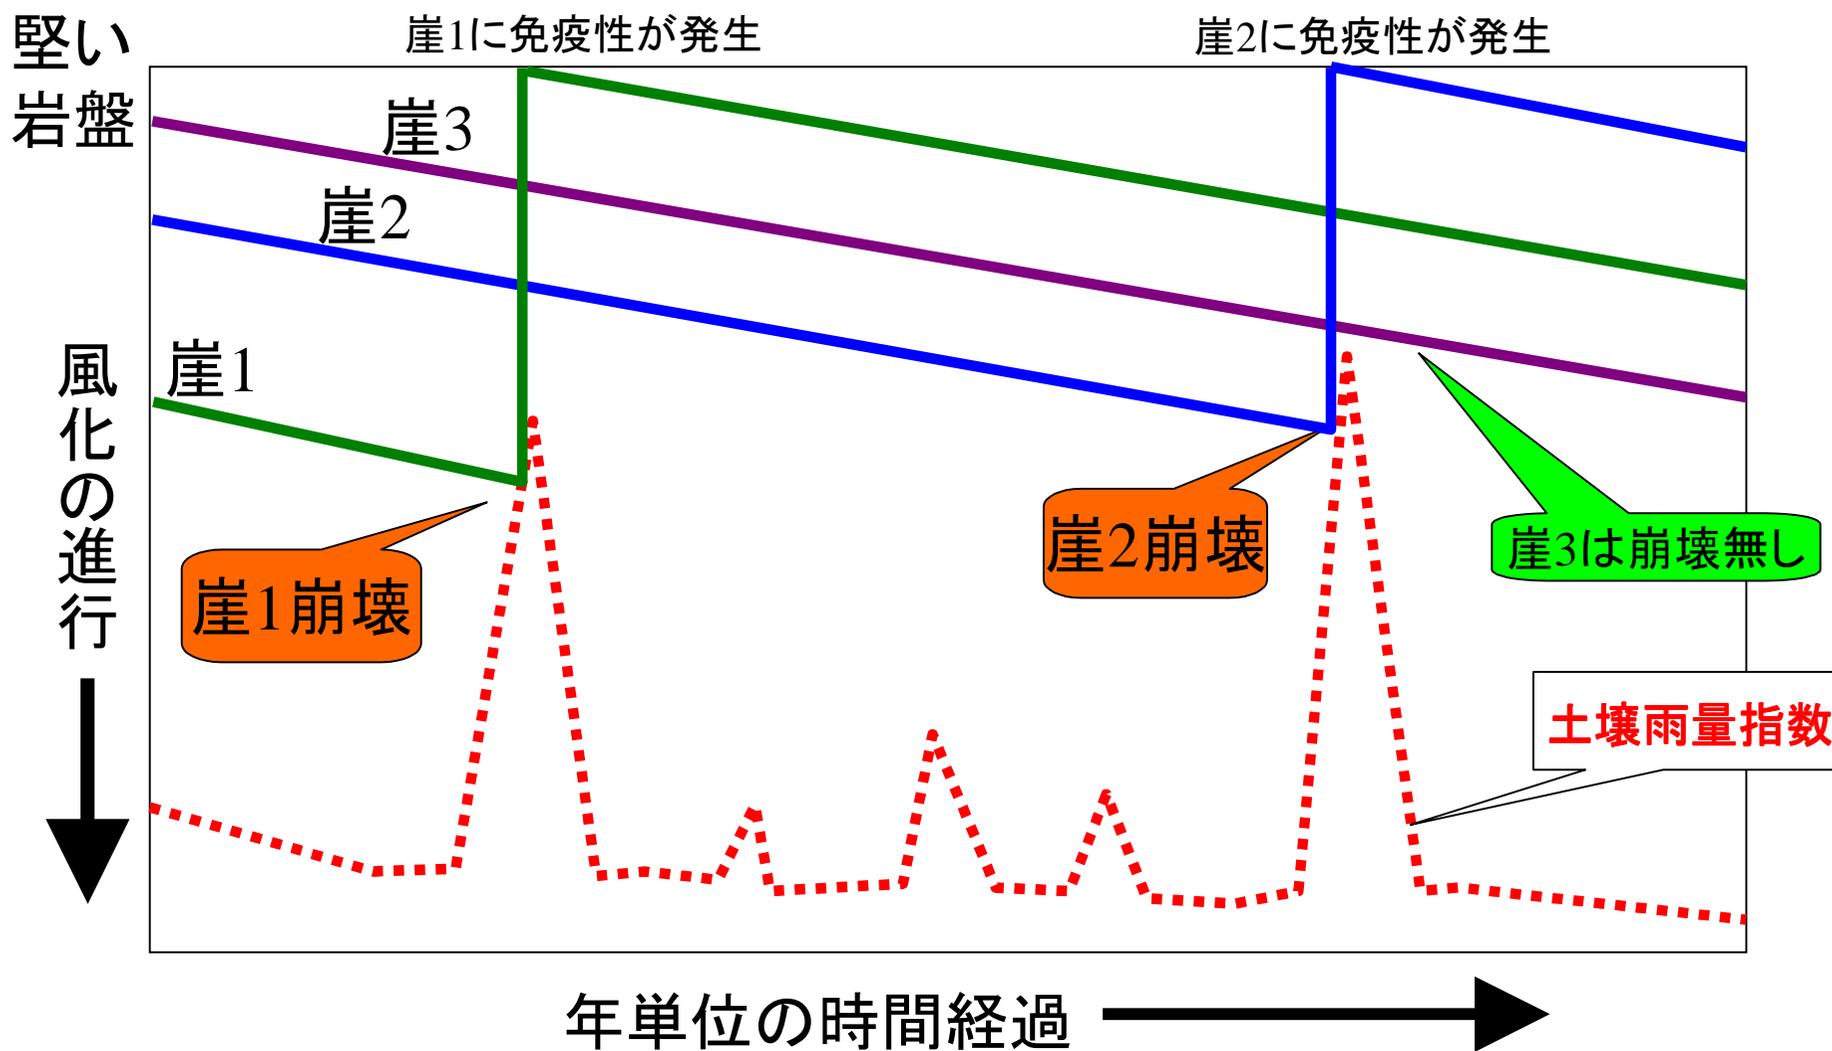
がけ崩れ発生と風化の関係模式図

風化だけでがけ崩れが発生する前に、雨により発生する可能性が大

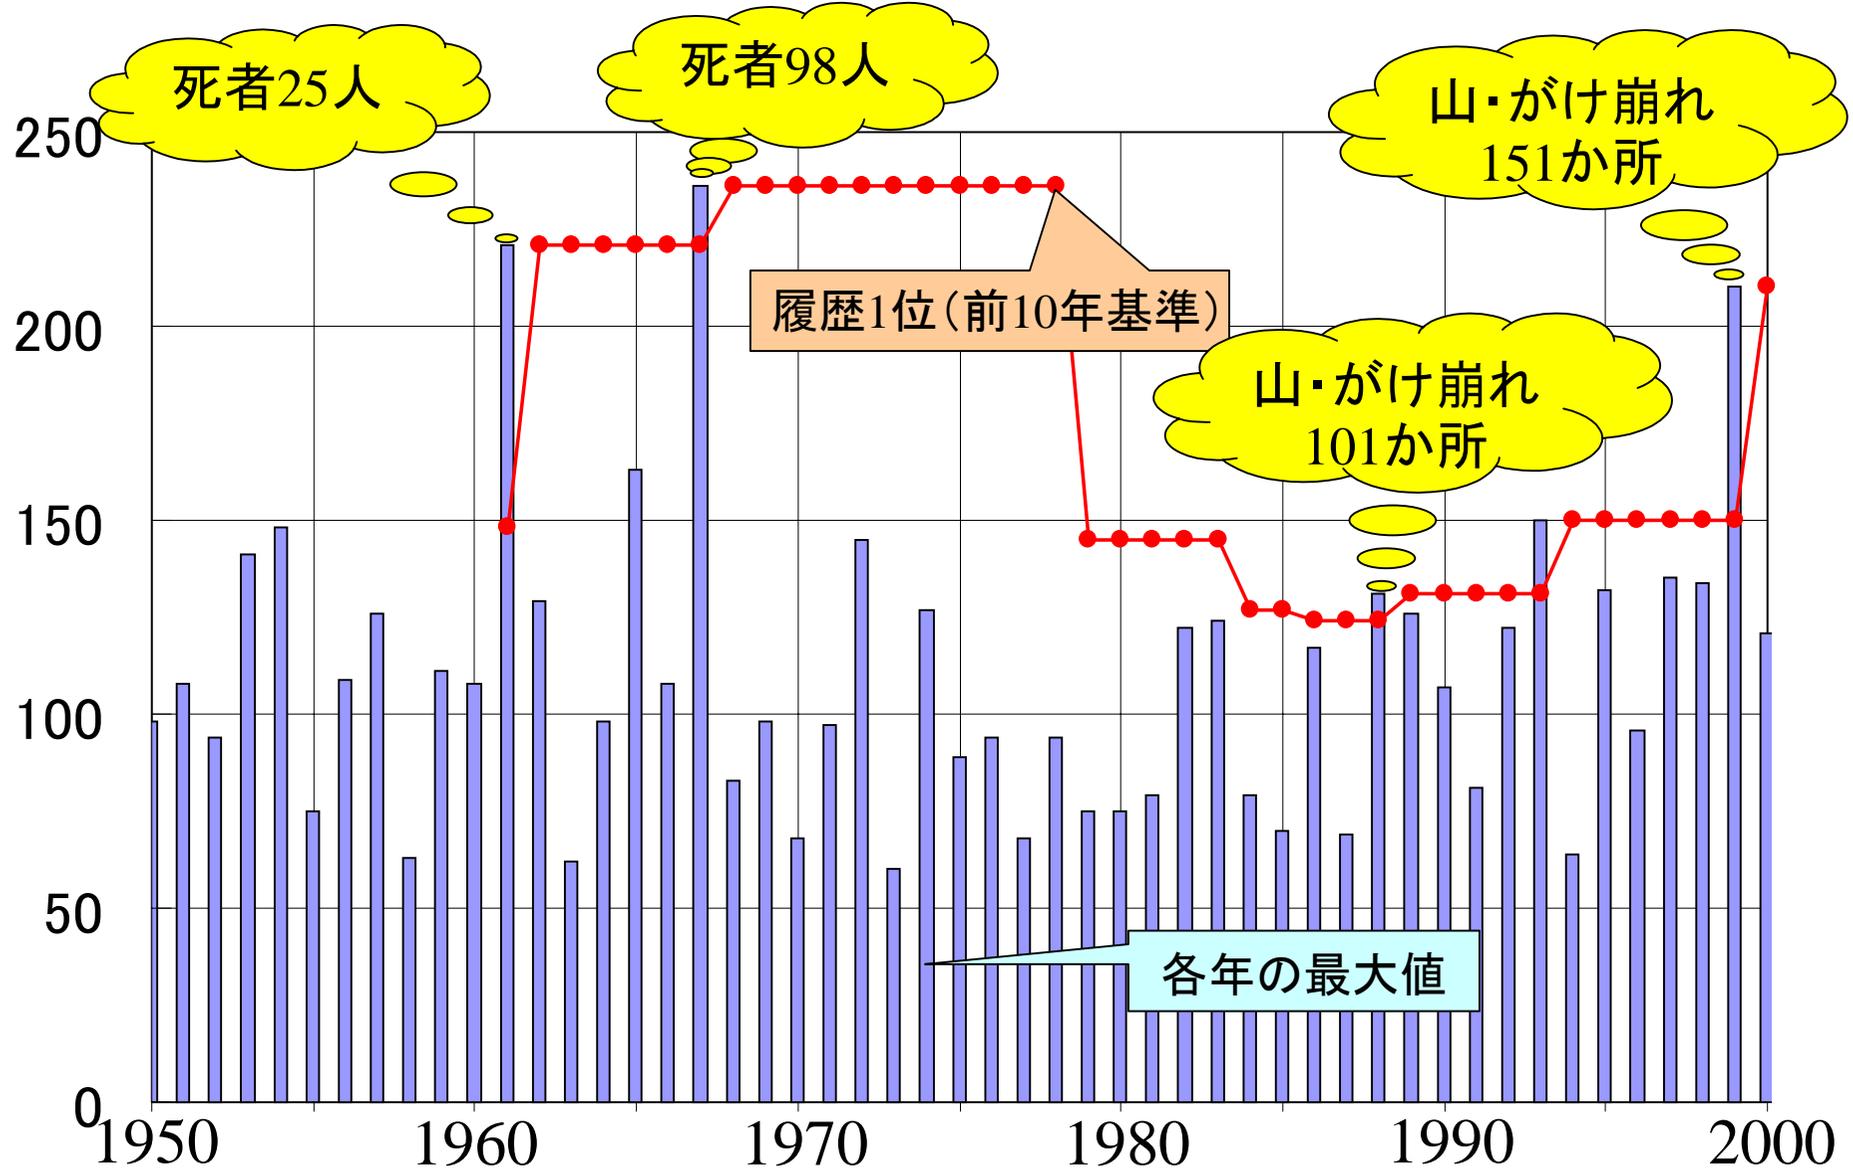
神戸海洋気象台雨量データによる土壌雨量指数の再現
各年の最大値&前10年基準による履歴1位

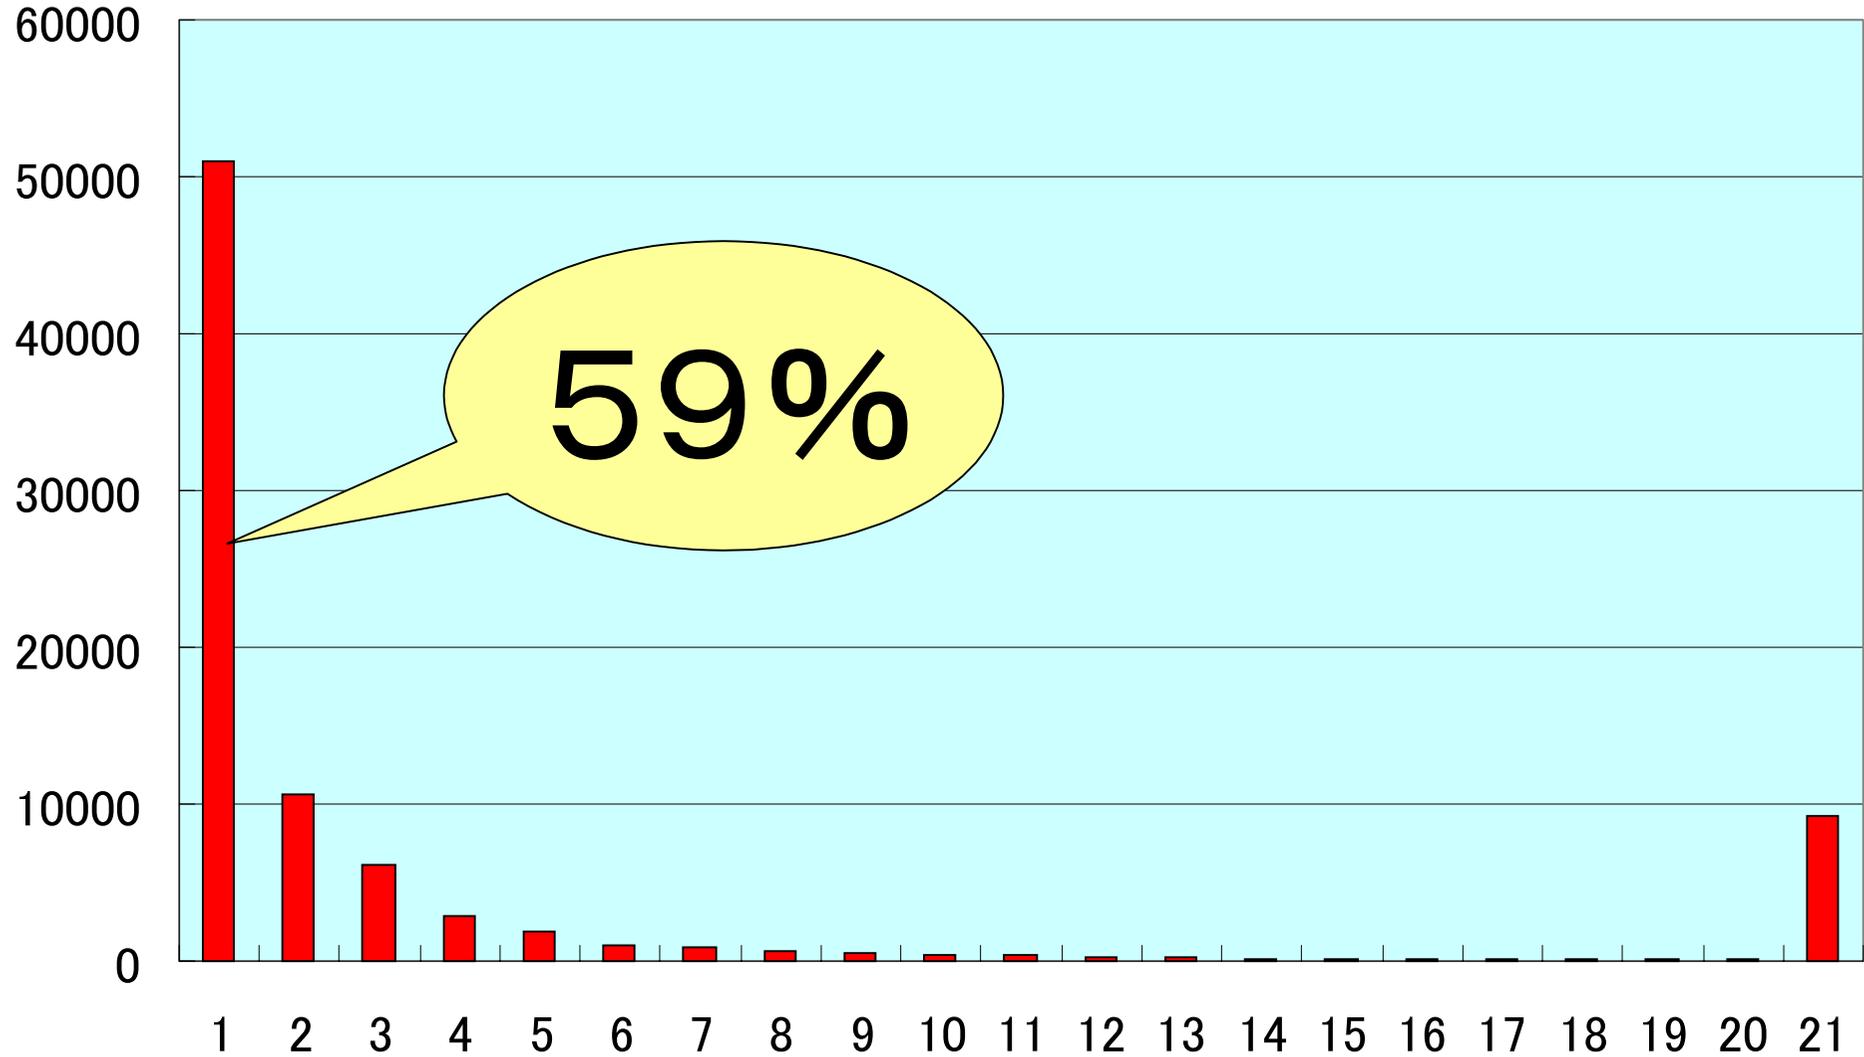
平成3年～12年に発生した土砂災害と土壌雨量指数の履歴順位

総数=86,737件

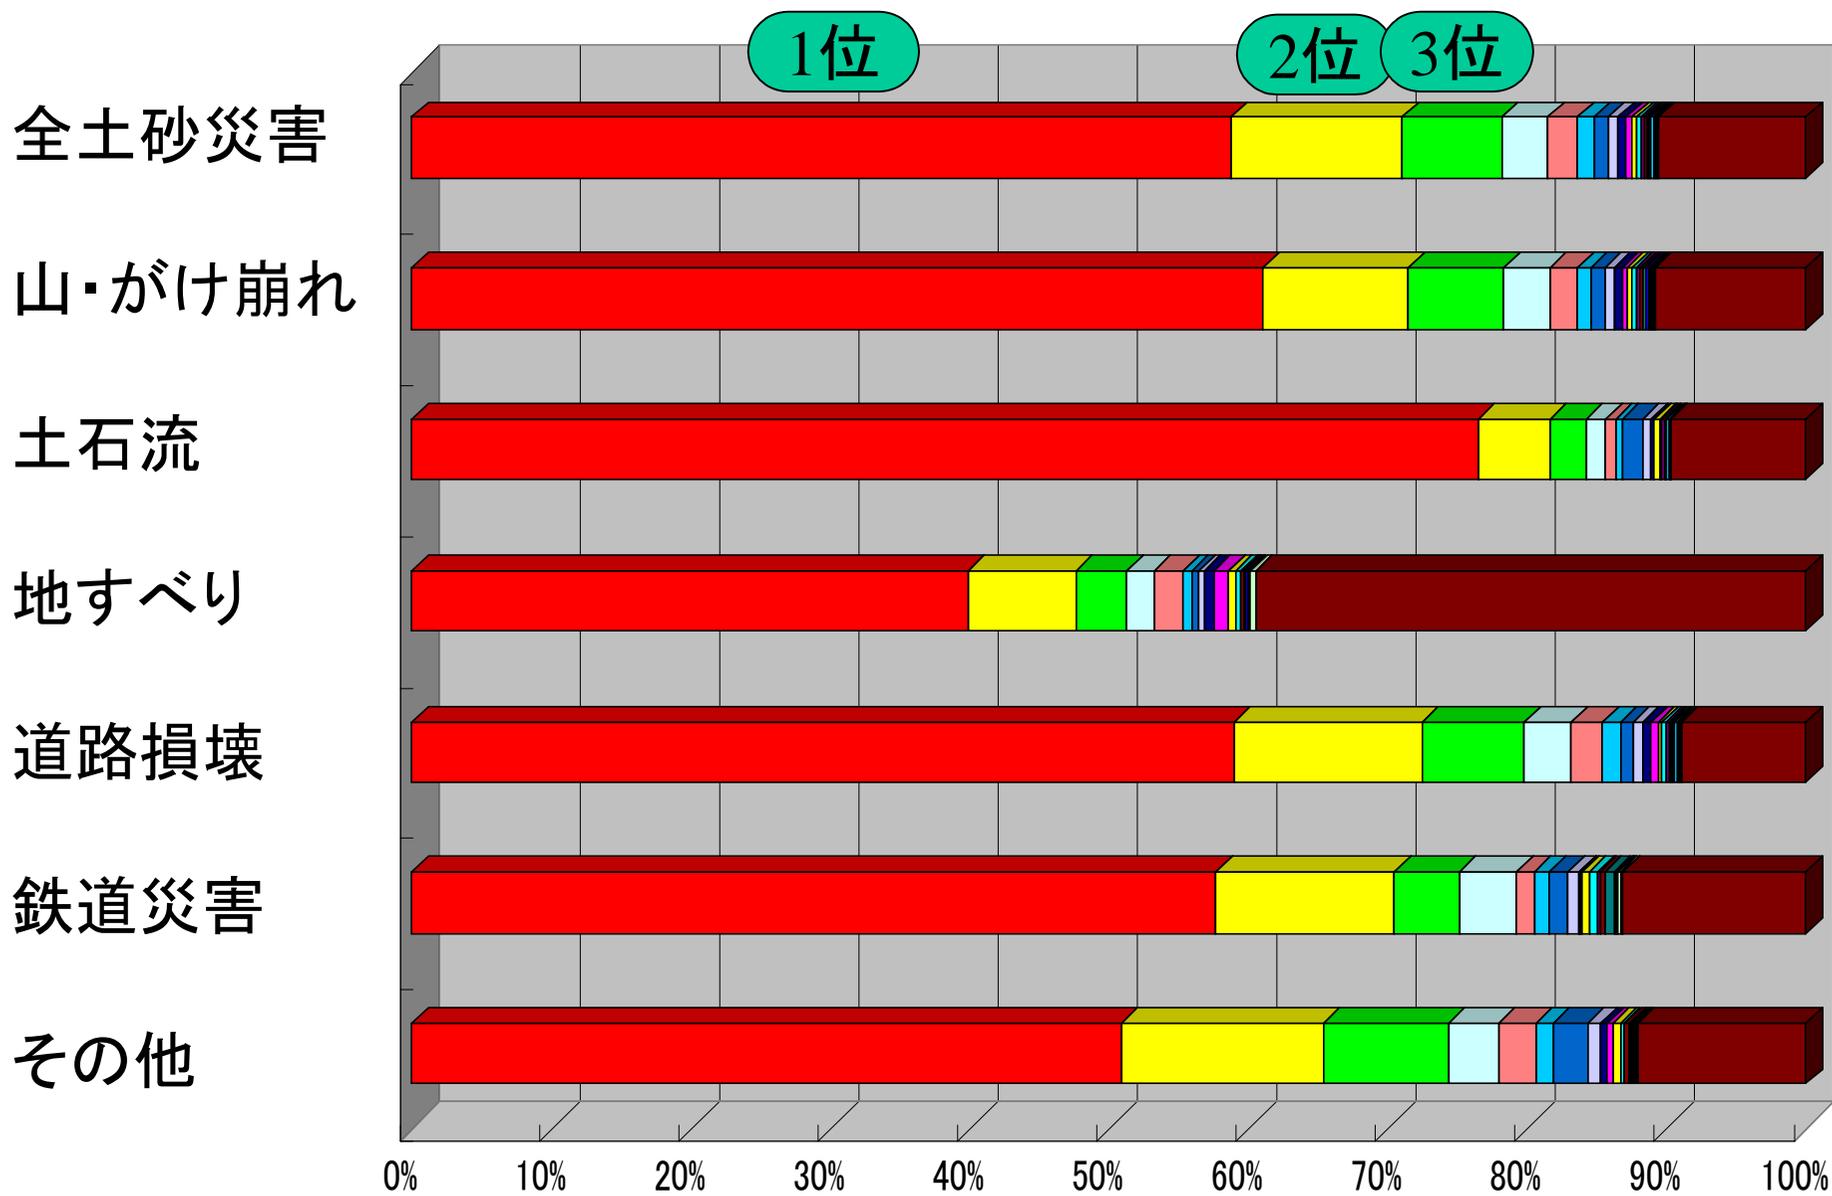
死者が発生した土砂災害と、発生時の土壌雨量指数履歴順位

平成9年から平成13年10月までの土砂災害(46件)による死者129人

履歴1位が極めて危険であることの根拠

しかし、「履歴1位＝必ず甚大な災害が発生する」とは限らない

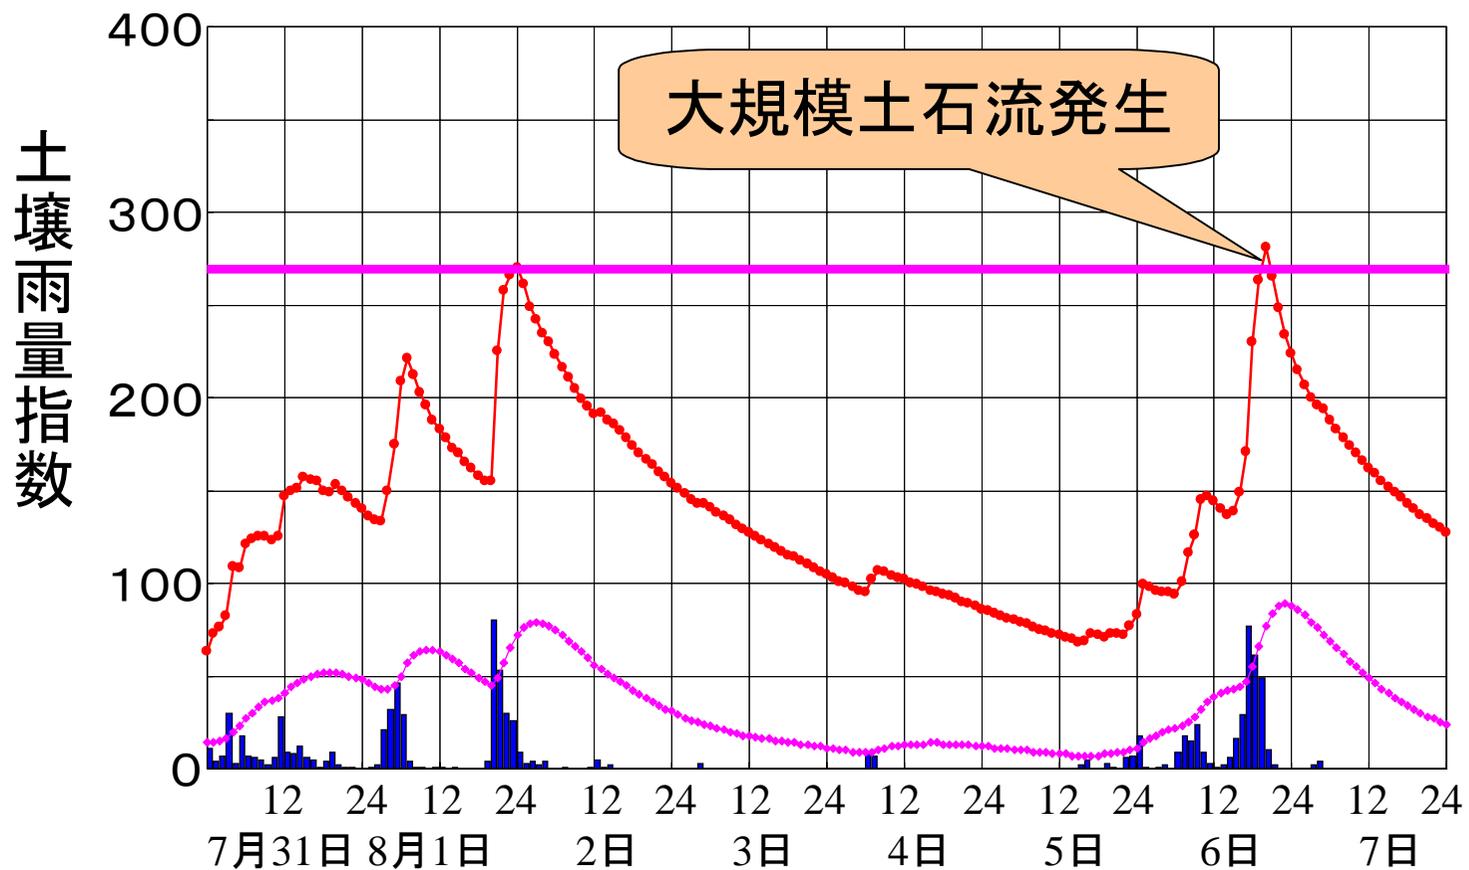
19時30分頃、
土石流発生

平成5年鹿児島豪雨時の竜ヶ水の土壤雨量指数

8月1日の最大値を超えた直後に土石流が発生

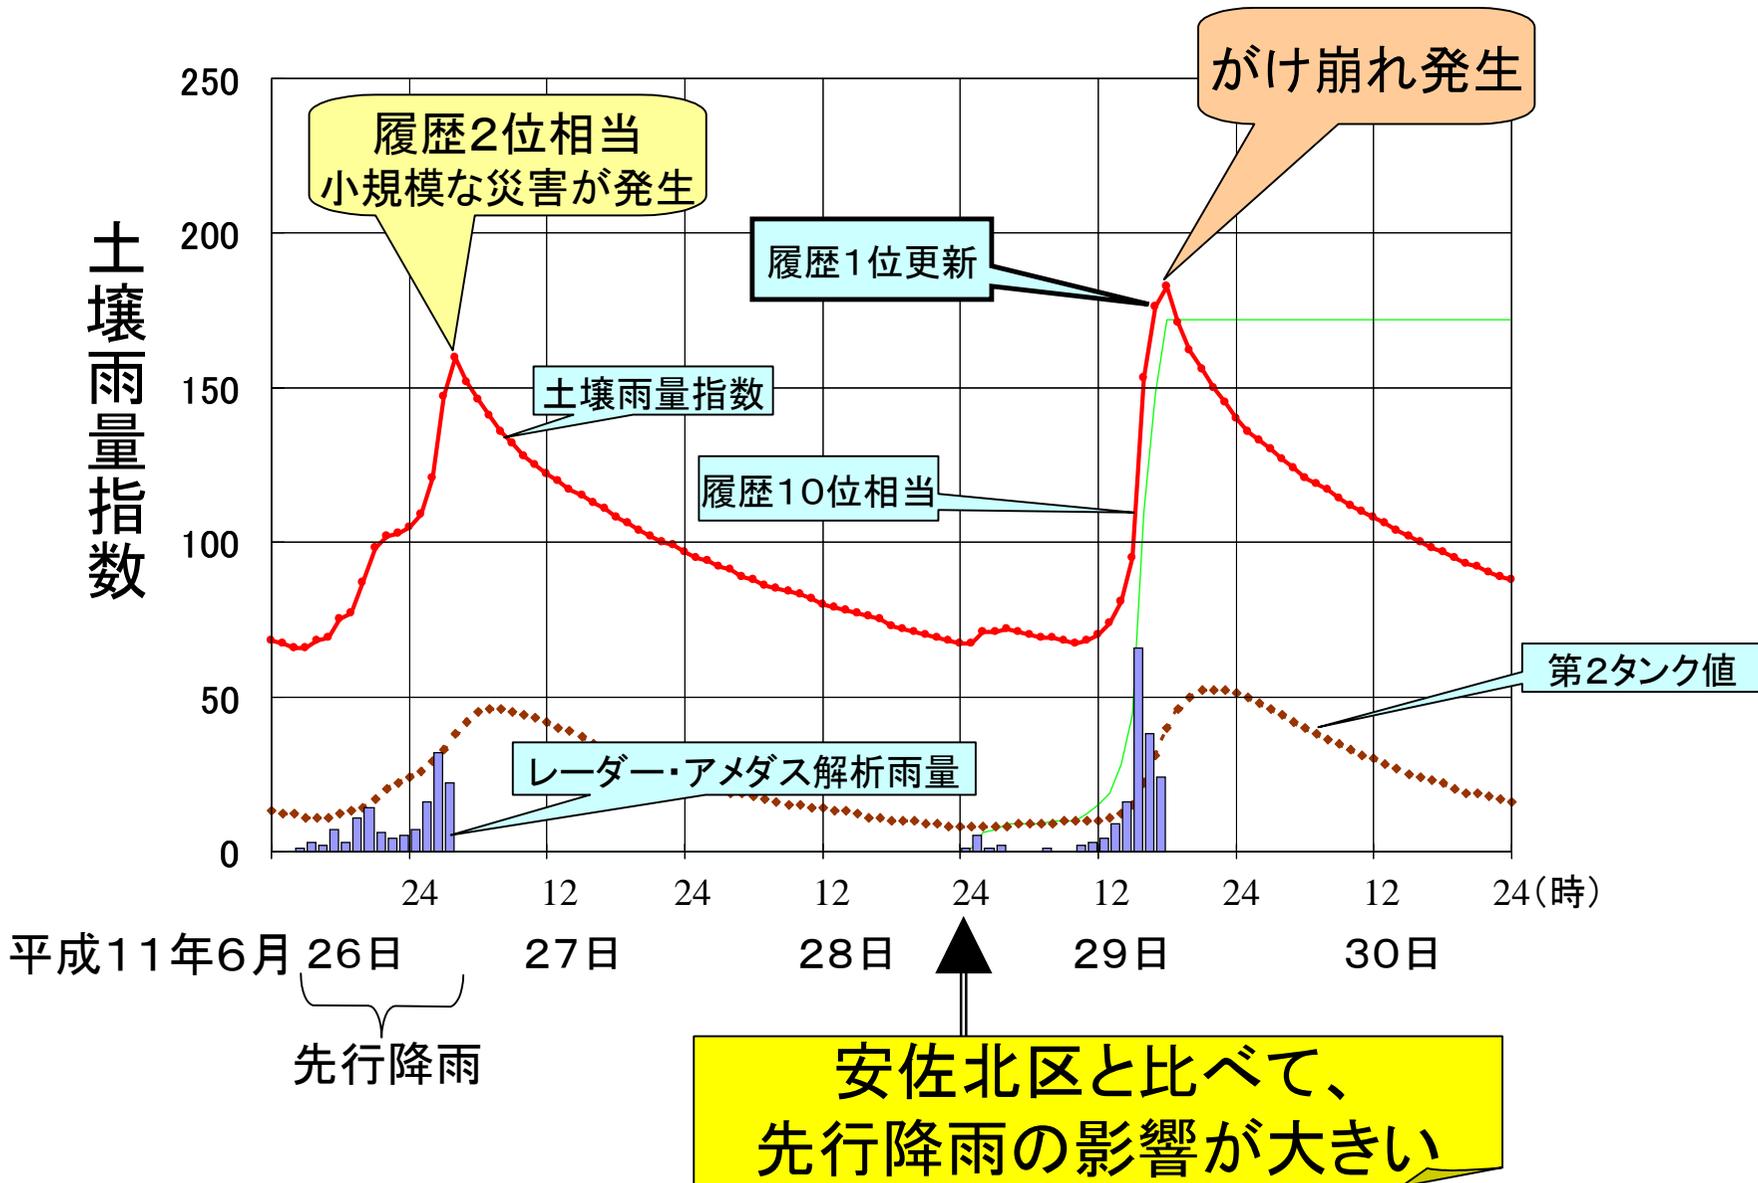
呉市清水3丁目のがけ崩れ現場の土壌雨量指数時系列

土砂災害が多発した時刻帯は、履歴1位更新～土壌雨量指数のピークと一致

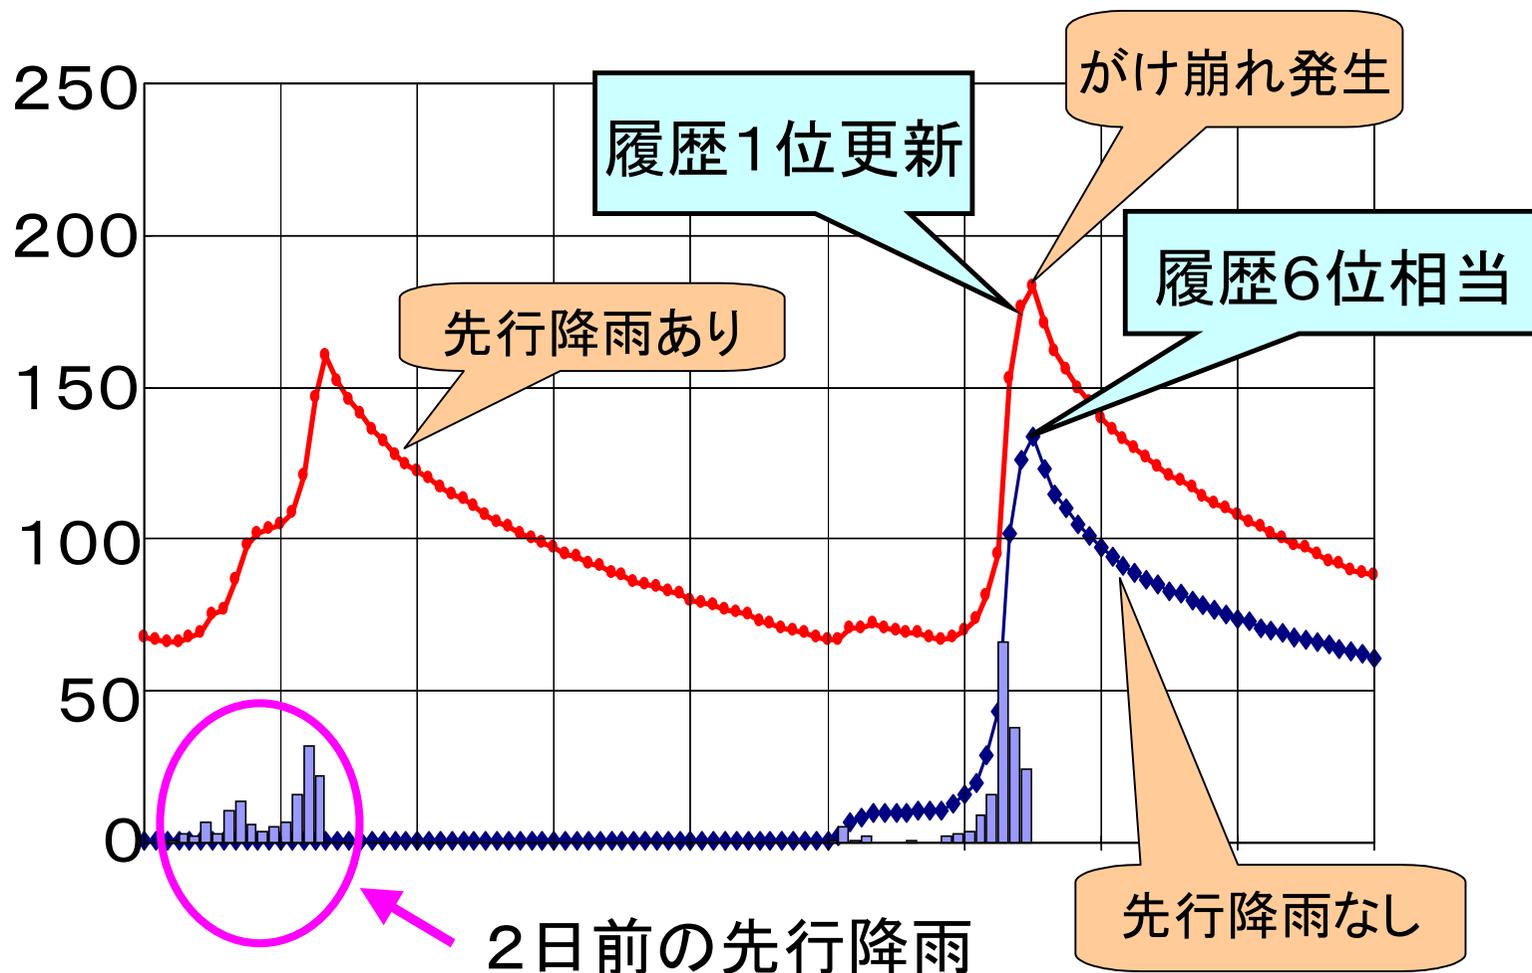
呉市清水の土壌雨量指数

先行降雨が無ければ、履歴6位

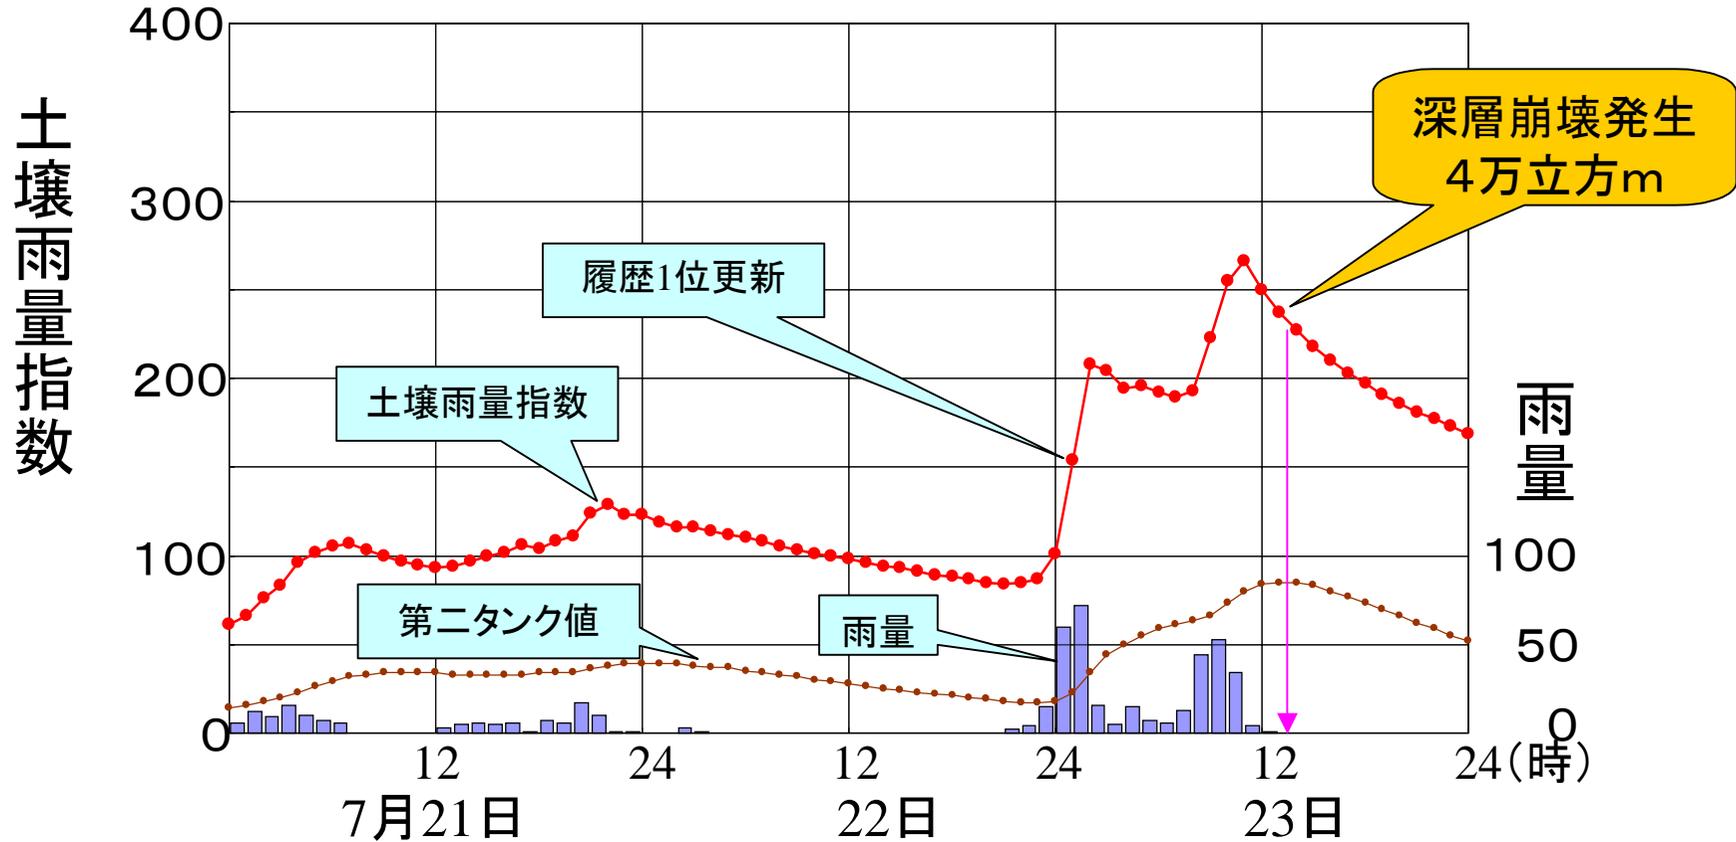
昭和58年山陰豪雨 浜田測候所の雨量による土壌雨量指数再現

深層崩壊の発生は、降雨ピークから見ると12時間後だが、土壌雨量指数では第二タンク値のピーク

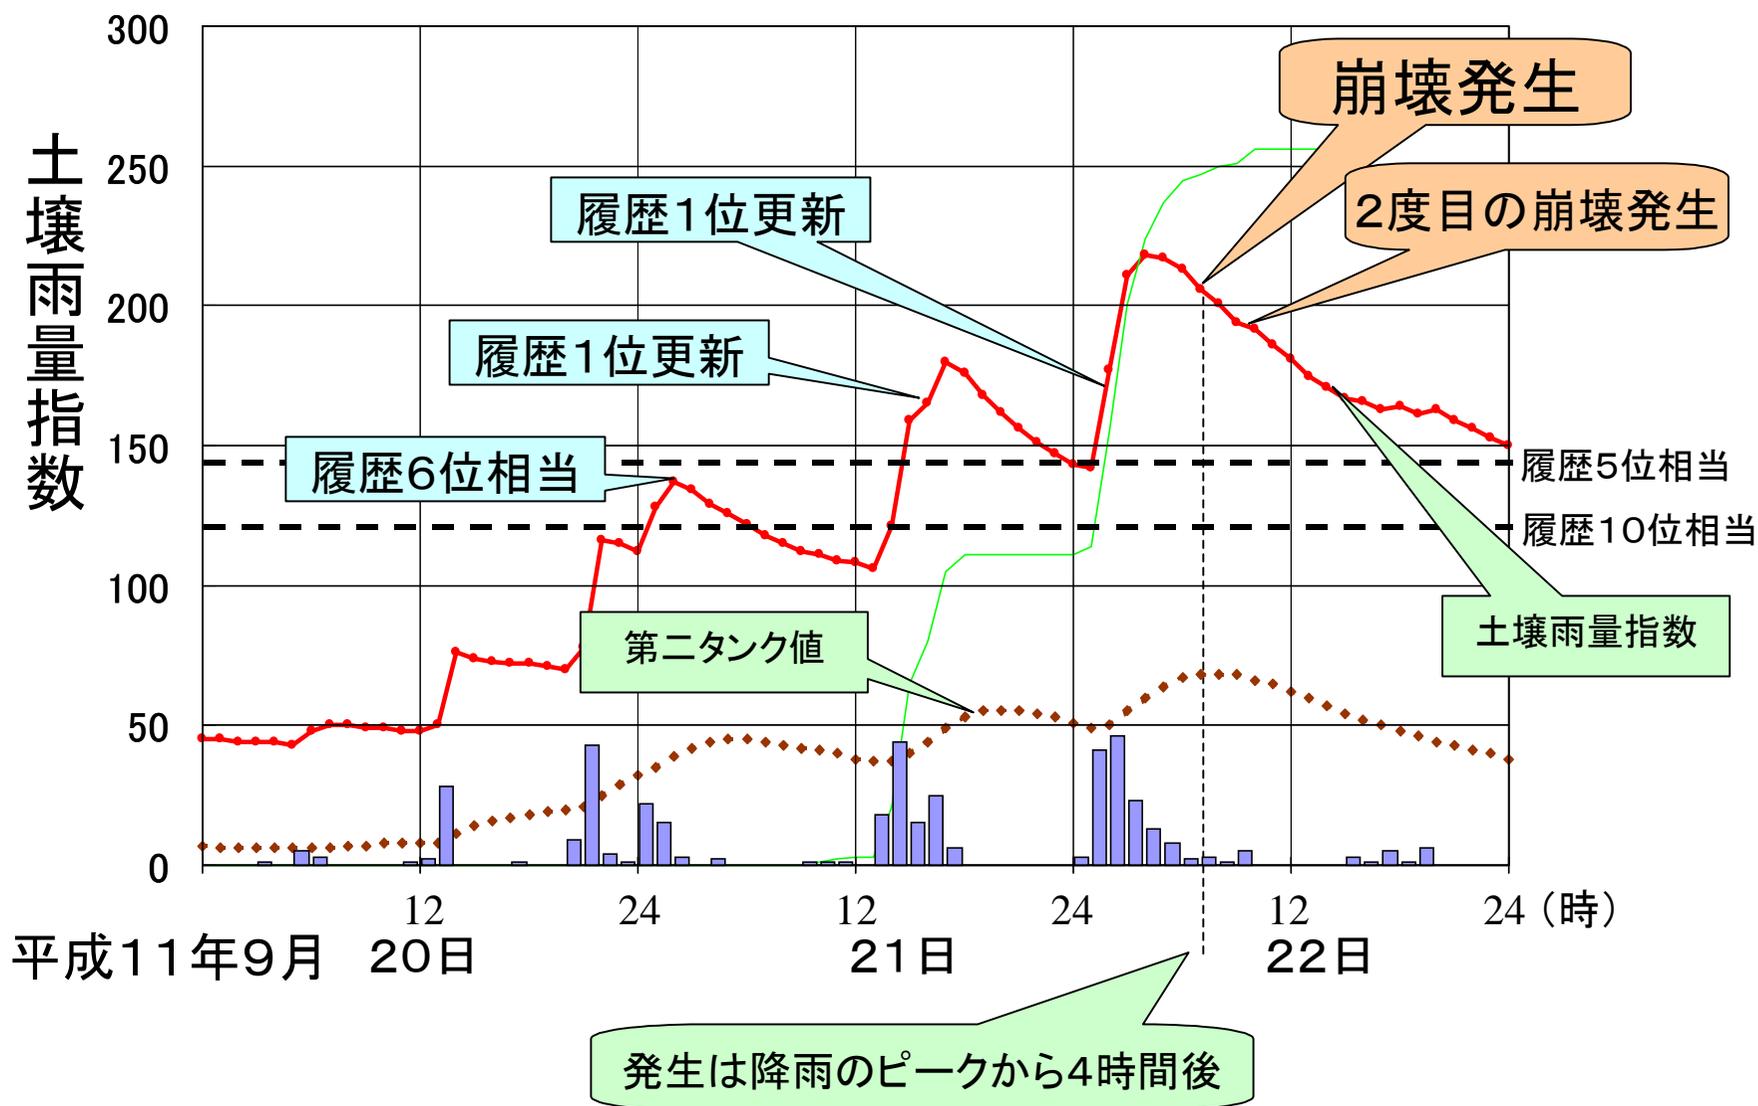
東海北陸自動車道路(岐阜県美濃市)でのり面崩壊

2つの崩壊は、第二タンク値のピーク帯で発生
周辺格子は、すでに第二タンク値が下降中
