呉市内宅地盛土の崩壊事例と訴訟対応

(斜面工学2004.3.15)

(株)環境地質

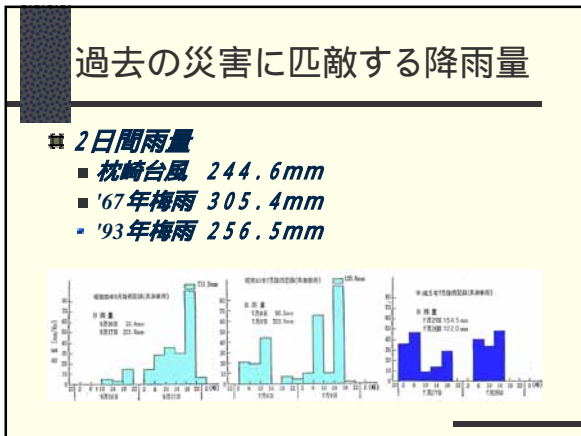
過去の主な土砂災害

呉市内は過去にも集中豪雨による被害多い

大雨がけ崩れ続発 5人死 3人不明
河原渾水 床下浸水も

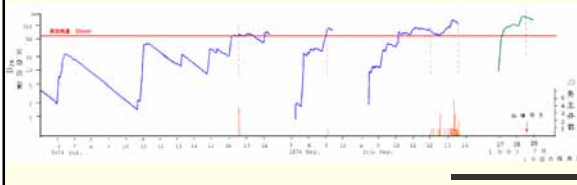
呉市内の過去の災害分析 2

- 半減期Mの実効雨量 D_M (下式)に対し $D_M > 55\text{mm}$ で危険

$$D_M(r) = D_M(r-1)e^{-r} + R(r)^2$$

$$M = \frac{(\ln 0.5)}{-r}$$
