インド洋大津波

何が被害を大きくしたか、その特質と被災後の対応
—タイとスリランカ—

10月21日(金):13:00
土木学会会館
第二回斜面工学研究小委員会
埼玉大学工学部 佐々木 孝

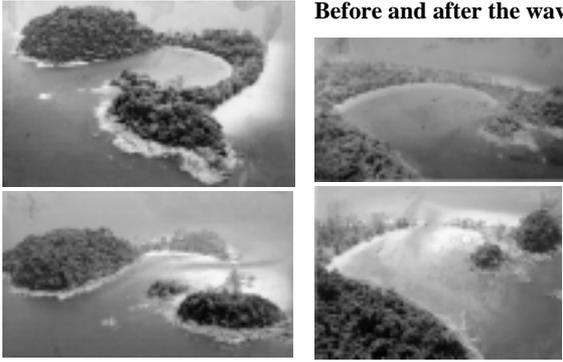
測定された津波波高 5→10m

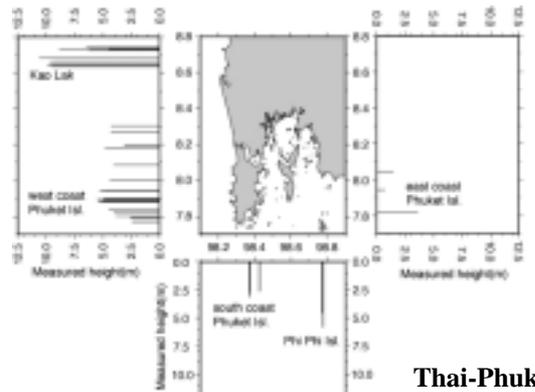
Thai-Phuket

津波波高

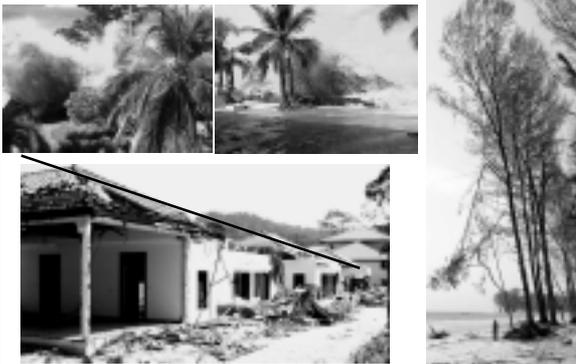
Sri-Lanka

津波到達距離

注: 左と下のグラフは、海岸沿いの各地点で津波が侵入した距離を示しています。

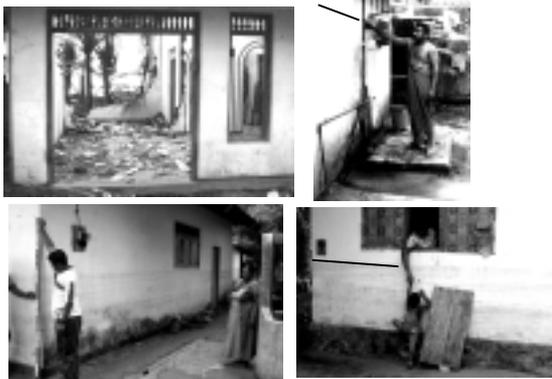
Kalmunai in Sri Lanka

住宅地での波高 1~2m

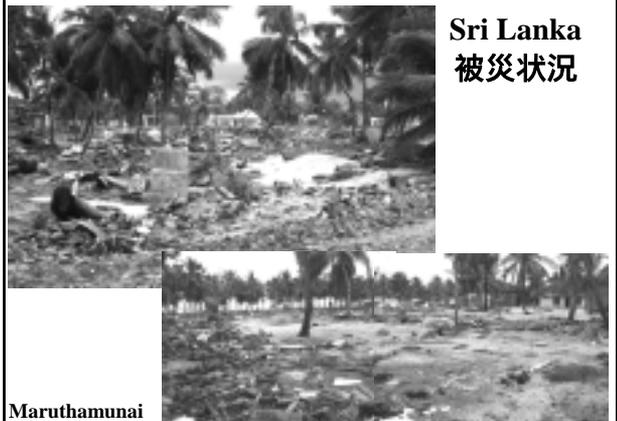
Maruthamunai

Sri Lanka 被災状況

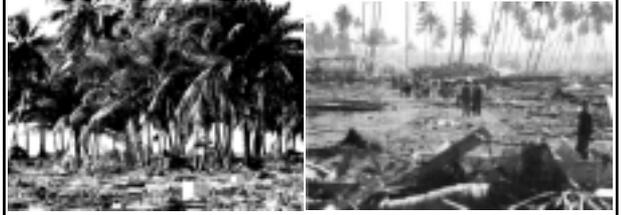
The stricken area from Tsunami in the New Guinea at 1998 (by Newspaper Mainichi, Japan)

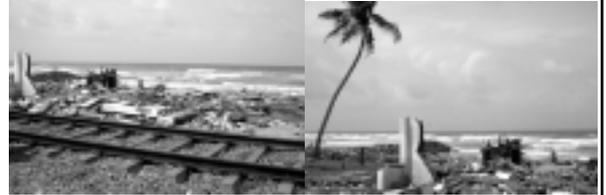
• Panadura in Sri Lanka

海岸に迫る土地利用

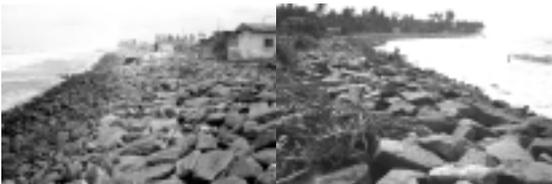
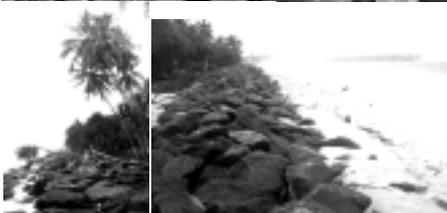
Hikkaduwa in Sri Lanka

海岸護岸の例

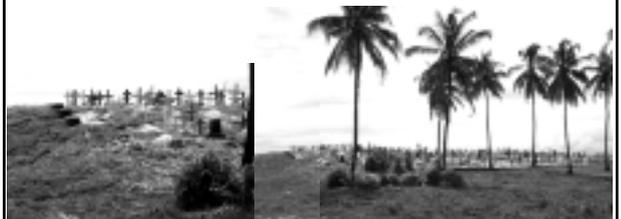
in Sri Lanka

2: 海岸砂丘上に設置される墓地

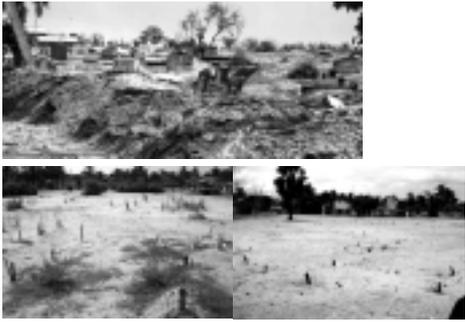
in Sri Lanka

海岸砂丘上の被災墓地と新たな墓地

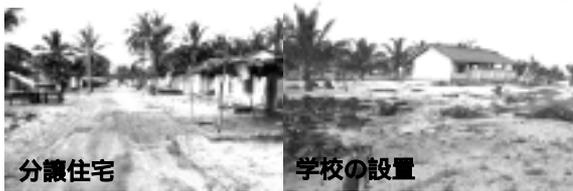
4: 海岸砂丘上の住宅団地開発

分譲住宅

学校の設置

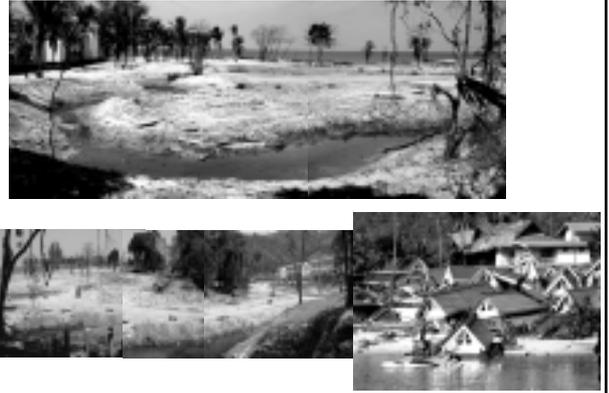
・ Kao Lak in Thailand

壊滅したリゾートホテル

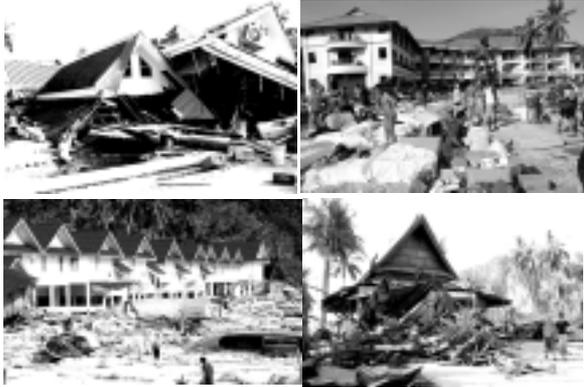
壊滅したリゾートホテル

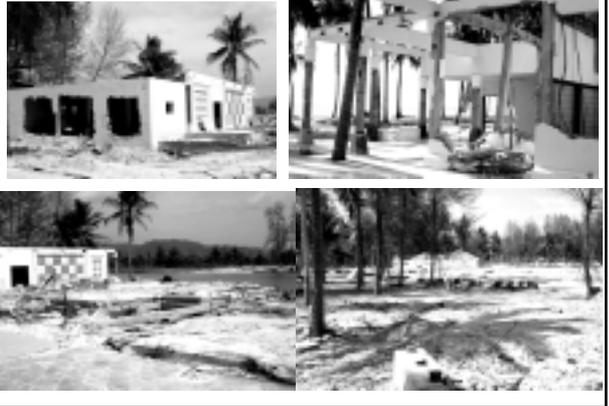
海岸砂丘のリゾート開発

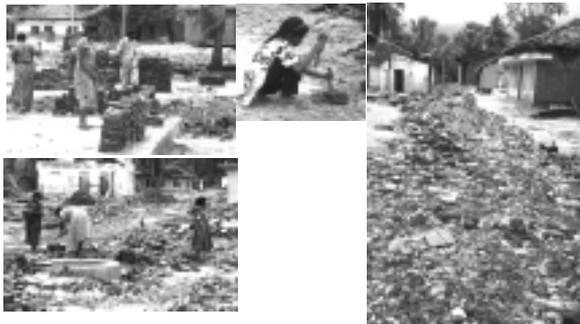
Kalmunai in Sri Lanka

ゴミ処理問題

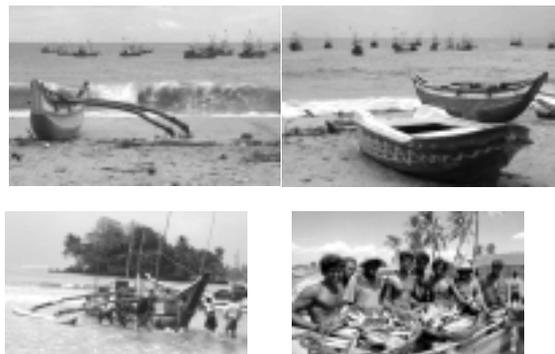
Kalmunai in Sri Lanka

漁業の崩壊

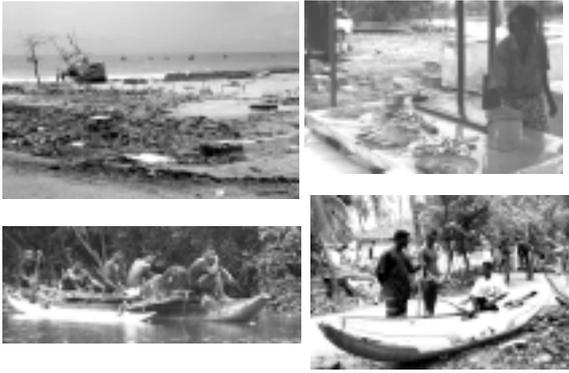
津波に強い構造?

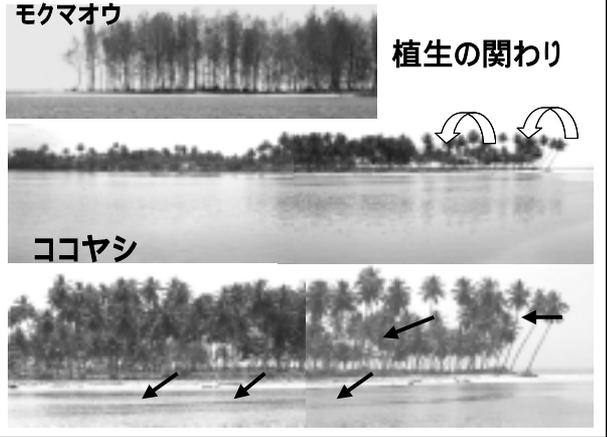
Trap Effect

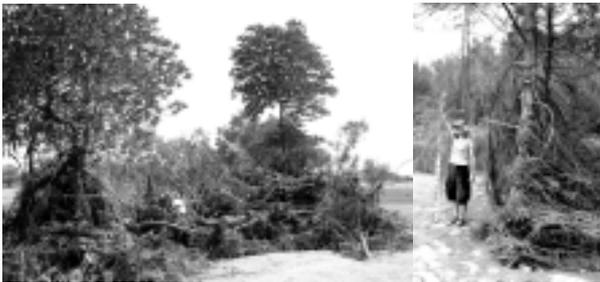
Trap Effect

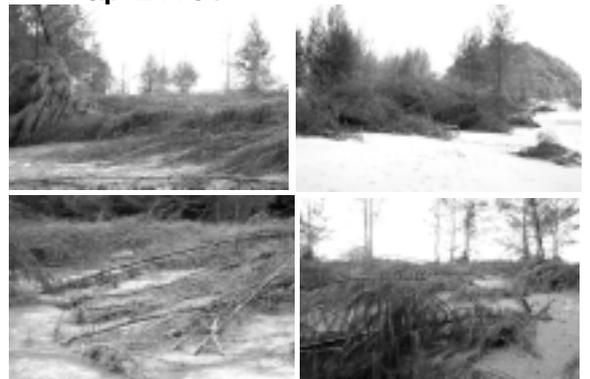
Softlanding Effect

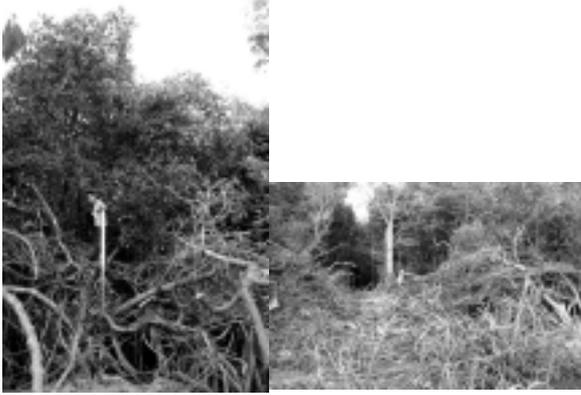
Escape Effect

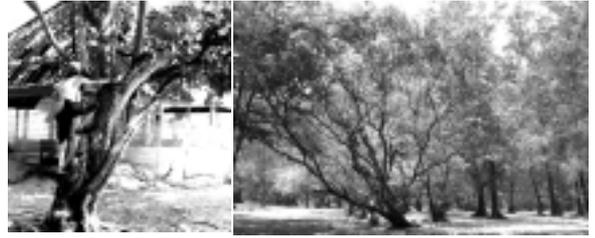
Refuge Effect

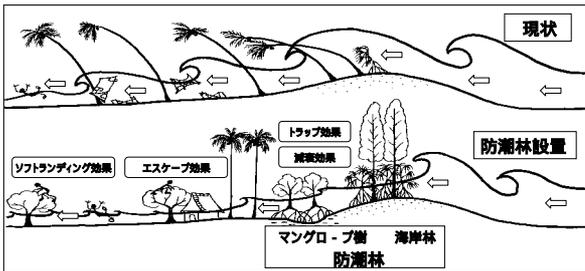
Refuge Effect

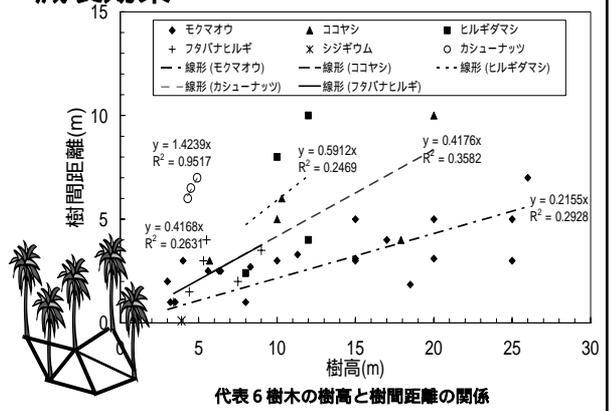
Height and Spacing

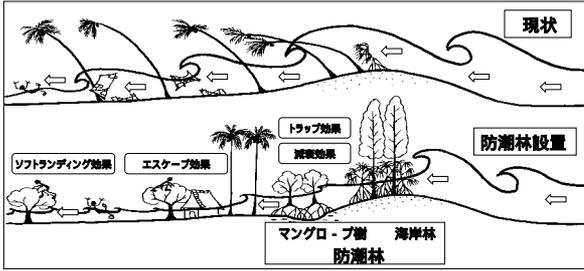
防潮林の設置
