岩盤崩壊に対峙して 国道229号第2白糸トンネル 岩盤崩壊と対処の概要

斜面工学小委員会 話題提供資料
応用地質㈱ 上野将司

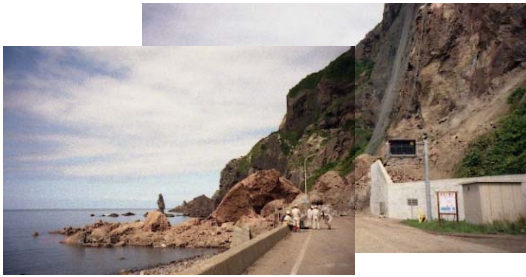
崩落岩塊はトンネル坑口を破壊して海に達した
監視箇所を100m手前から150m手前に後退させる

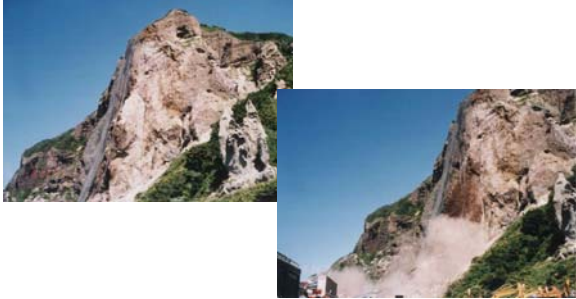
崩壊発生直前と直後の写真(逃げるので精一杯)

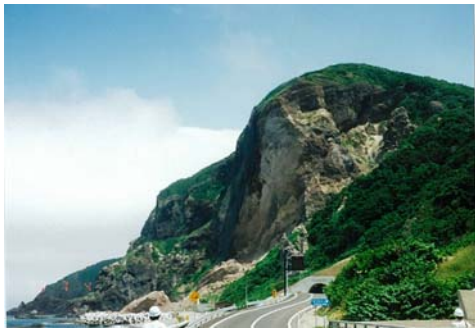
ルート変更した第2白糸トンネル坑口
