斜面と暮らす

新潟県中越地震での事例

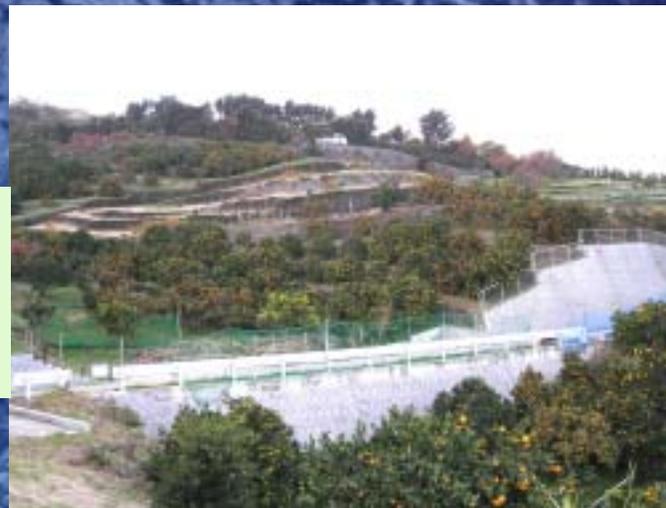
表1 国土の地形別面積
(昭和47年全国都道府県別地形別面積調：
国土地理院)

地 形	面積(km ²)	構成比(%)
山 地	201,950	53
火山地	25,603	7
丘 陵	41,947	11
山 麓	3,853	1
火山麓	11,116	3
台 地	44,846	12
低 地	48,048	13
合 計	377,389	100

何らかの形で斜面となっている場が87%

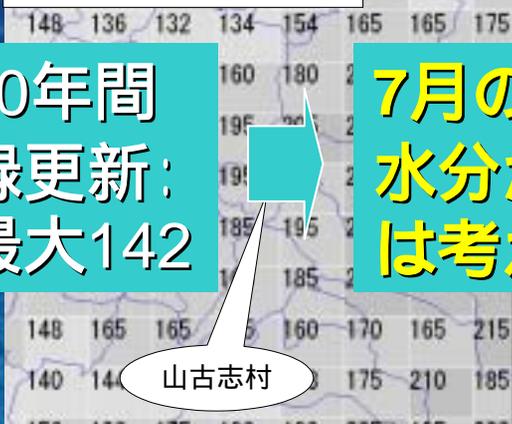
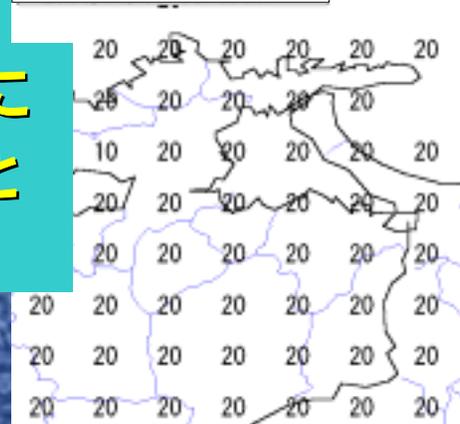
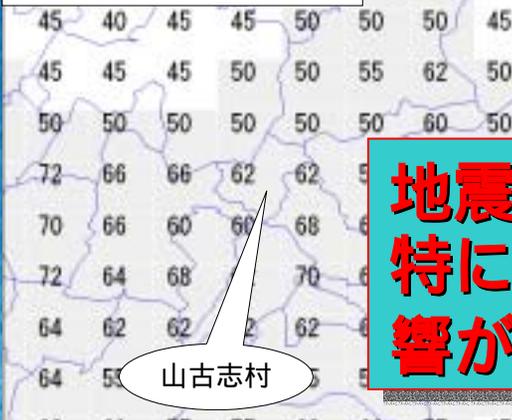
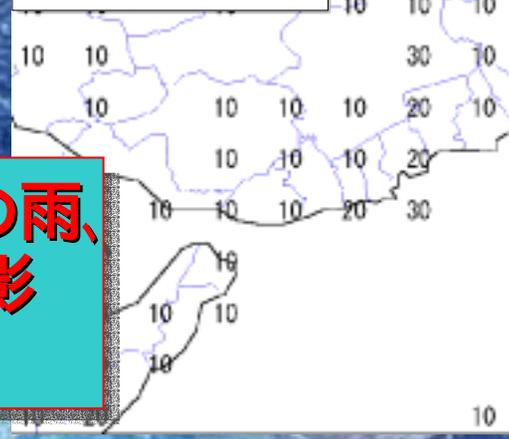
中越地震の豪雨の影響 (Q & A : 42)

過去10年間
の記録更新:
過去最大142

7月の豪雨が土中に
水分が残っていたと
は考えにくい

地震の直前までの雨、
特に台風23号の影
響が大きい

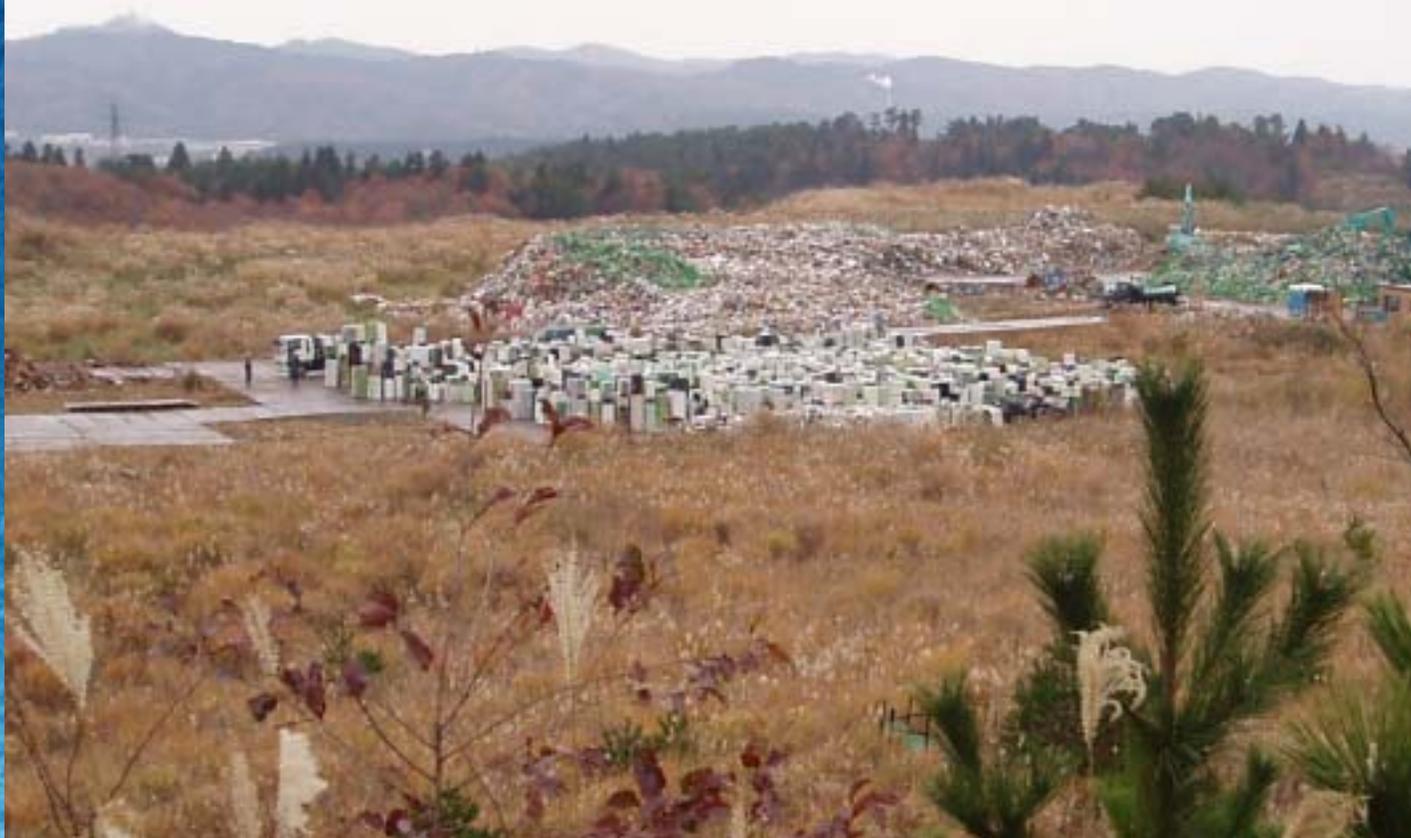
斜面災害廃棄物のリスク(Q & A:25)

鉄くず、廃家電による重金属
汚染の可能性
