## 自然斜面環境を保全した斜面安定工法の の施工事例

-表土及び樹木保全の有効性について-

日鐵建材工業(株) 岩佐直人

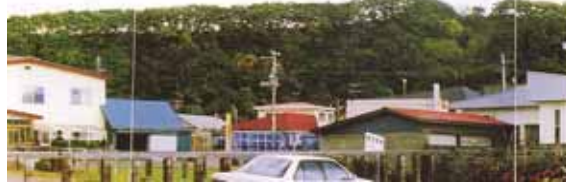
施工前

## 土留め柵工 北海道伊達市

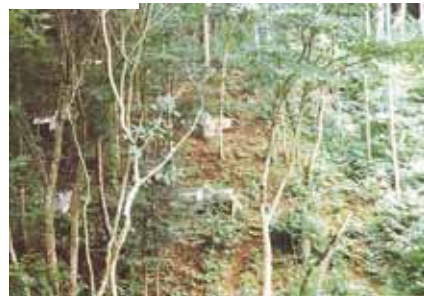
図-5 グラウンドアンカーと棒部材の配置

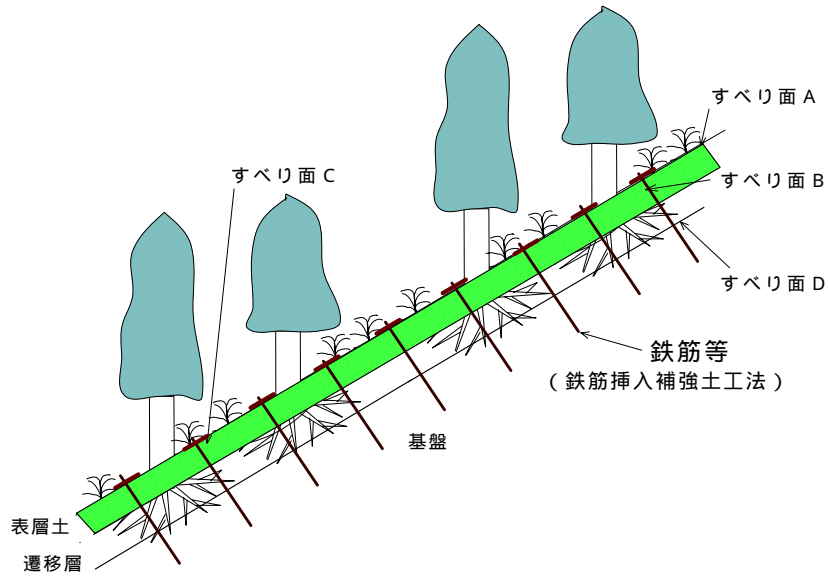
## 自然斜面に適用した鉄筋挿入工法のイメージ

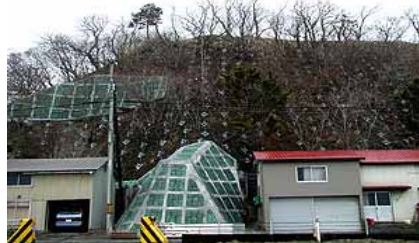
## ワイヤ連結型複合補強土工法

北海道様似町

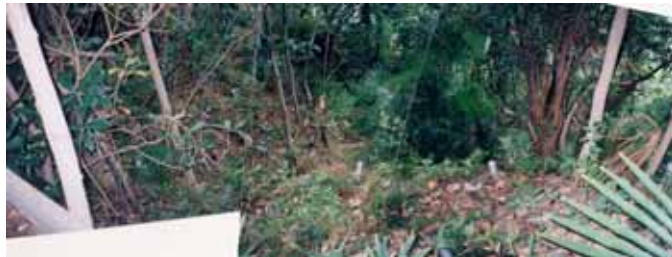
工区  
(B区)

## 各工区の3年目の状況
