第1回 災害WG(横浜巡検)開催報告

開催日時：平成15年10月3日、12:30～17:00

場所：横浜市南区～磯子区

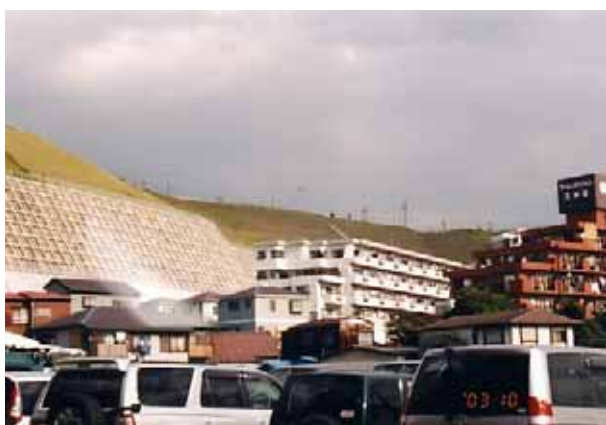
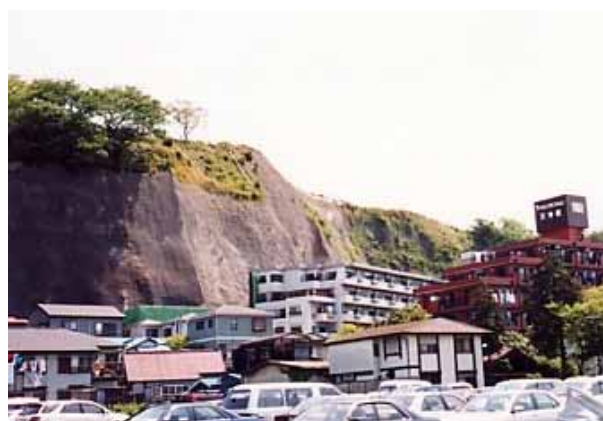
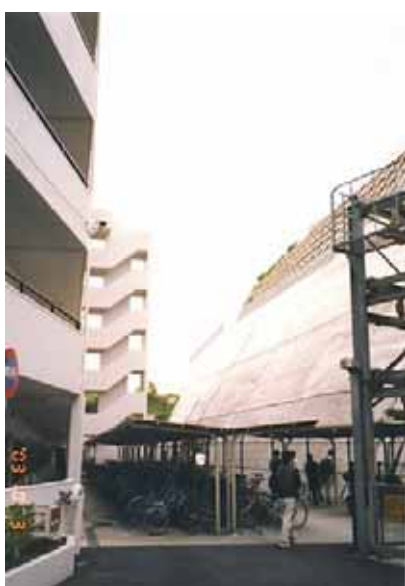
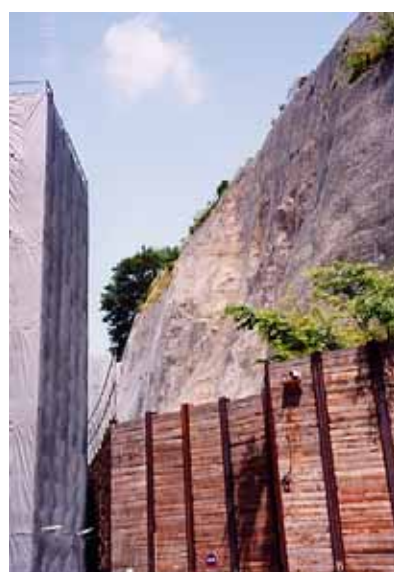
巡検地 の 1999 年 2 月崖崩れによる被災マンション

背後の不安定な吹き付け斜面は切土整形され、のり枠等で保護されている。右は被災直後の写真。

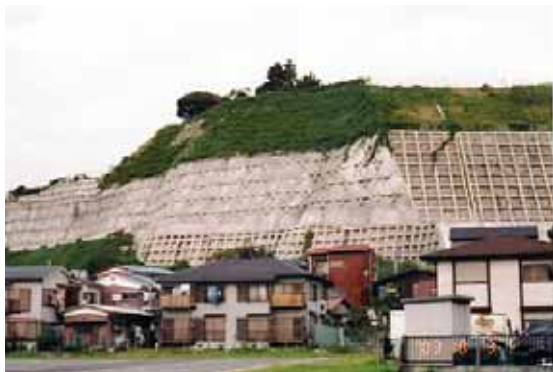
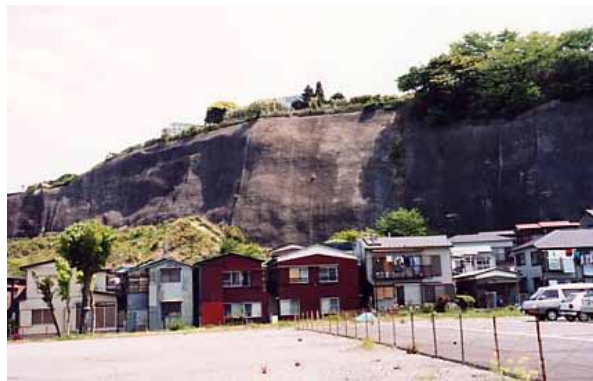
巡検地 被災マンションの北側も安定化対策が施工された。右写真はマンション被災当時の状況。

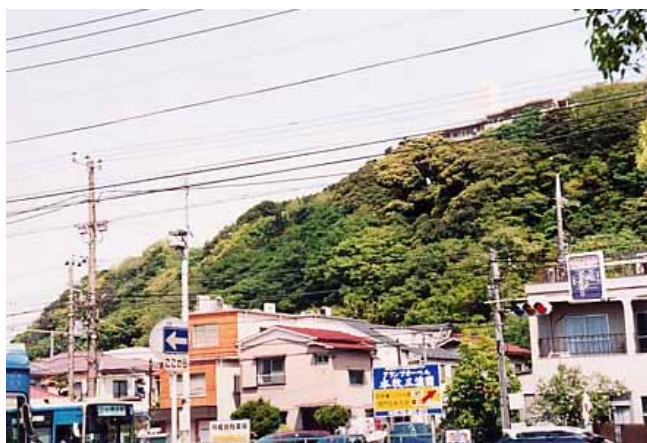
巡検地 から JR 根岸駅にかけての急崖斜面。傾斜は $45 \sim 50^\circ$ 程度で植生が繁茂し、安定化が進みつつある。かつては巡検地 のような海食崖であった。

- 1) 地下マンションは斜面の土圧をどのように考慮して設計されているのか。
建築サイドの設計法を調べる必要がある。
- 2) 急崖を切り土で追いで宅地化しているが、急勾配のり面の対策に不安がある。急傾斜地事業との関係がよくわからない。
行政側にヒアリングを行うか委員会に招待して話題提供してもらう。
- 3) 植生が繁茂して安定化している崖の傾斜は 45° 程度である。本牧市民公園の崖は地質がよく観察できるが、急傾斜であり不安定な崖といえる。

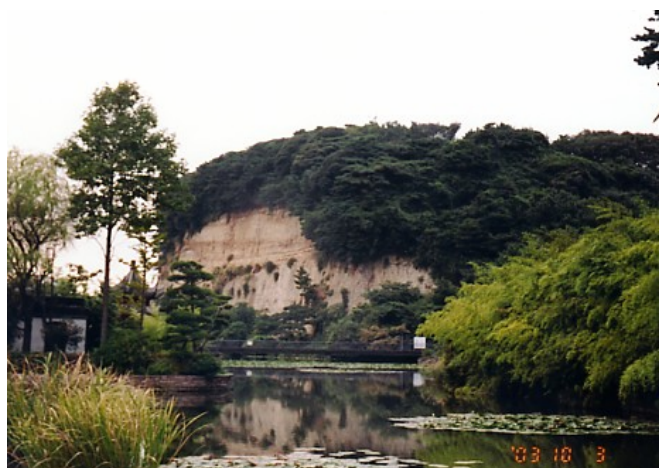
巡検地 本牧市民公園の急崖。明治時代は池の部分海であり、この崖は浸食を受けていた海食崖であった。不安定な崖で、巡検地 のように今後崩壊する恐れがある。地質は下位から上総層群、屏風ヶ浦層、下末吉層が堆積。

横浜市内の多くの崖は縄文時代以降に形成された海食崖である。
