ミャンマー・サイクロン 高潮災害緊急調査報告(速報)

ミャンマー・サイクロン災害緊急調査団(第1次)

2008年5月に発生したミャンマー南部の沿岸域(イラワジ川、ヤンゴン川の流域)での高潮災害では、家屋や水田に甚大な被害が生じ、多くの人命が奪われた。土木学会では、海岸工学委員会からの緊急調査団の派遣を決め、5月11~15日に高潮災害の調査を実施した。本稿では、現地調査をもとにした速報をお届けする。

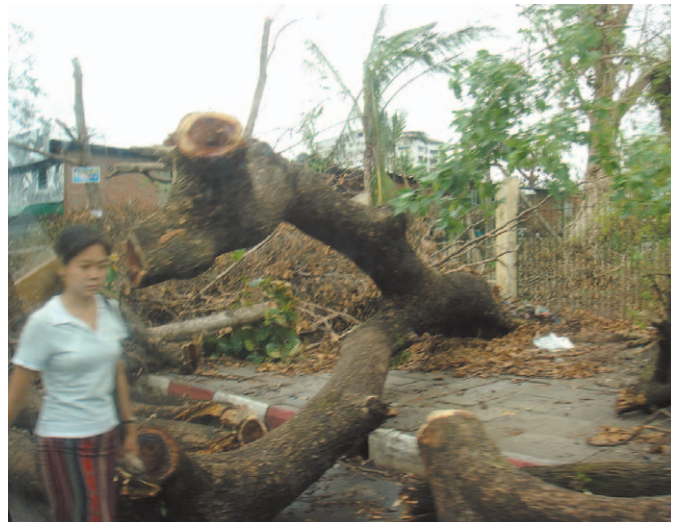
起こるのか具体的なイメージがなかったと思われる。一方でヤンゴン地域では強風も大きな被害をもたらした。樹齢50年ほどの木が折れたり根から倒れたりしており、片付けは進んでいない(写真1)。この大量の倒木と落ち葉をどうするかも大きな課題となる。また、倒木がぶつかって電柱が倒壊し、さらに送電線が寸断されていた。そのため、信号機の代わりに地元の警察官が手旗信号で交通整理をしているなど、各所でサイクロンの爪痕がはつきりと残っていた。

写真1 ヤンゴン市内の倒木

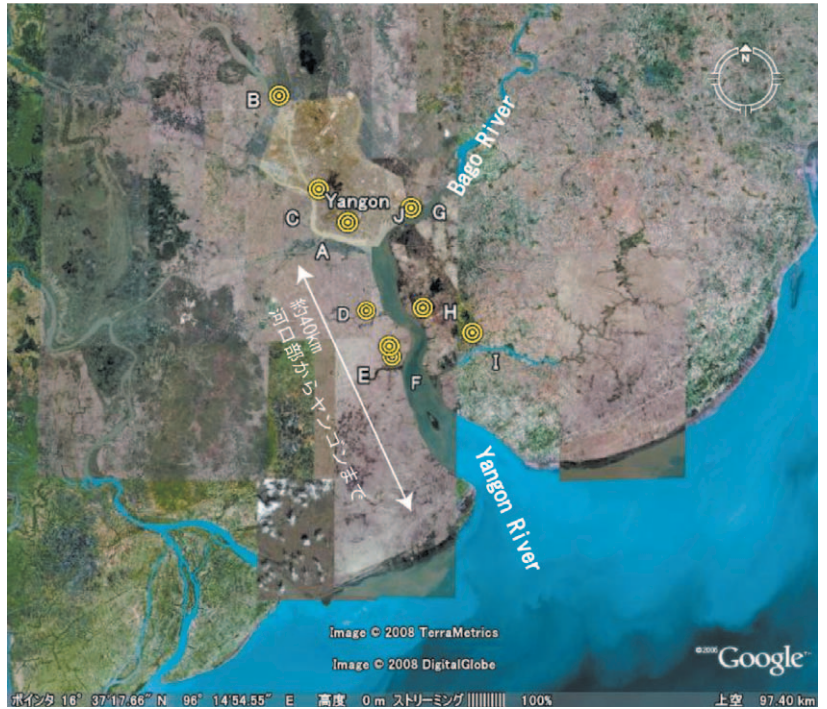
図1 調査地点の分布(衛星写真はGoogle Earthより引用)

高潮調査にあたっては、図1に
 示すように、ヤンゴン川の流域に

ついて、現地での目撃証言を収集
 し、そこでの高潮の高さを、レー
 ザー距離計を用いた測量で計測
 した。浸水深の計測結果の多く
 は、各地点における目撃証言に
 基づいている。

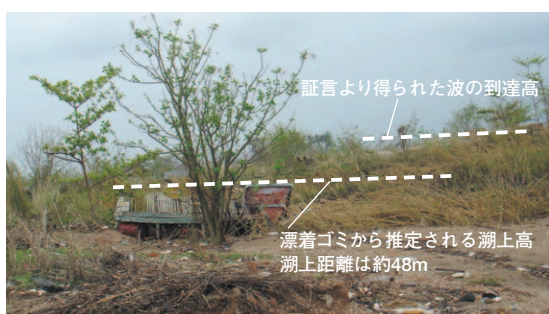
ふれ、道路上15 cm、農家の軒下ま
 で水が来て、住民は近くのお寺に
 逃げて助かったとのことである。こ
 の水は18時間程度で引いていった。
 川岸では5月15日12:40の川の
 際線から高さ1.16 m、水平距離で
 48.1 mの地点まで高潮が遡上し、
 さらに2.17 mの波高が発生してい
 た。遡上域には大量のごみが打ち
 上げられていた。最高遡上点の座
 標はN 16度39分37.6秒、E 96度15
 分25.4秒であった(写真3)。

写真3 Thilewaa Portでの高潮遡上

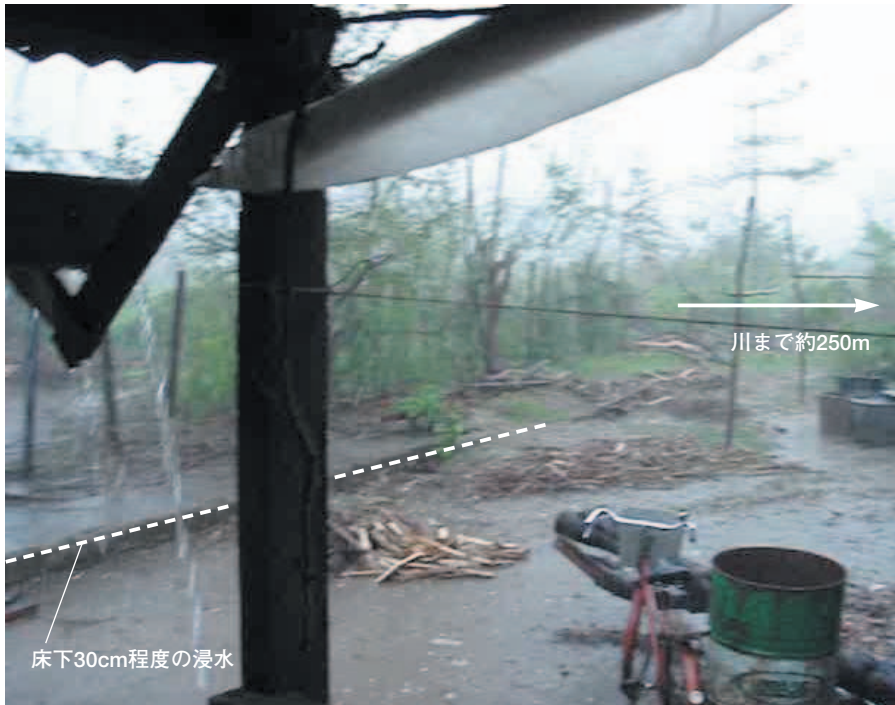
サイクロン通過時、集落の床下30cm程度の浸水が発生した(写真4)。川までは250mほど離れているが、途中護岸などは存在せ

写真4 バゴー川右岸の長屋集落での浸水

ず、周辺の地形はゆるやかに川につながっている。雨期の高潮位時には、しばしば家の前が浸水することである。

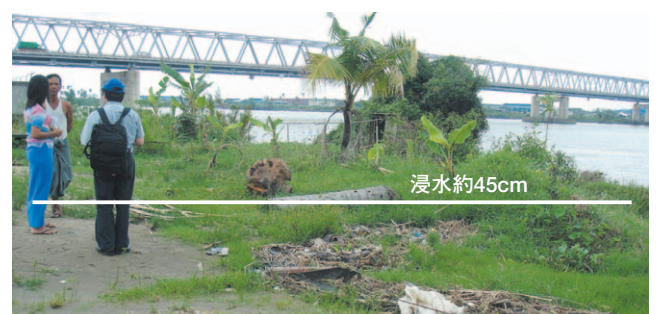
ヤンゴン川河口部から64km上流に位置するこの地点においても地面より約45cmまで川の水が押し寄せた(写真5)。近くに住居を構える僧侶の話では、水位のピークは5月3日午前5〜6時(現地時間)頃であつたという。

写真5 ヤンゴン川支流(河口より64km)での浸水
