# 2009年インドネシア・スマトラ沖地震復旧支援チーム (国境なき技師団・土木学会・日本地震工学会)の活動

正会員 飛鳥建設(株) 三輪 滋  
正会員 (株)高速道路総合技術研究所 吉村 雅宏

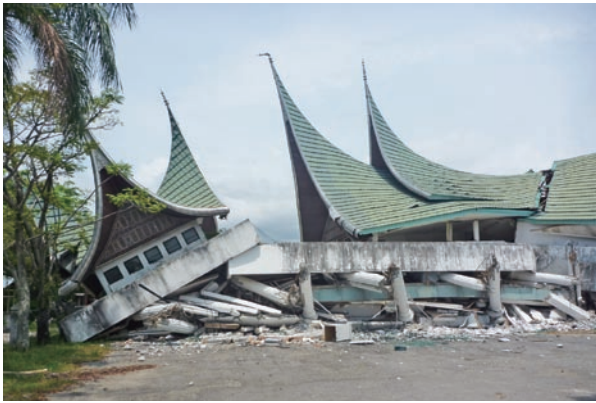
写真1 建築物の被害

れた大型の構造物(庁舎、病院、銀行、ホテル、複合商業施設、体育館)などの被害が非常に多く、かなりの割合で層崩壊を伴う甚大な被害を受けた(写真1)。民家は耐震的に無補強のものも多く、広範囲で被

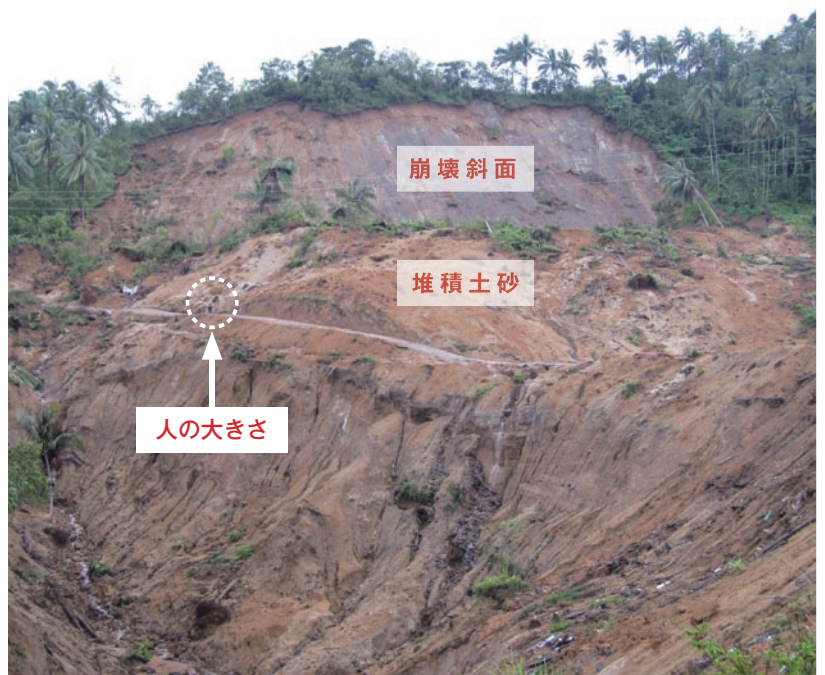
写真3 規模の大きな斜面崩壊例

今回調査対象としたバダン近郊のダム被害は軽微であったものの、道路被災箇所は地震発生から2ヶ月半経過しているにもかかわらず、手つかずの状況であり、雨季に入り崩壊土砂が土石流化する箇所もあった。道路被災形態は多様なため、この形態を四つのパターンに分類し、復旧方法の提案と意見交換を行った。特に、写真3に示すような規模の大きな崩壊箇所は、まず州政府で復旧すべき姿の方針を立て、その方針に基づき学識経験者およびエンジニアが構成する検討委員会で広く意見を求め、最適な方法を決めるよう、提案も行った。日本ではよく採用する手段であるが、インドネシアではなじみが薄いとのこと。そこで会場を即席に仮想の検討委員会に見立て、討議形式の意見交換も行った。
