# 北海道豪雨による災害報告

Report on Flood Damage due to August 2016 Hokkaido Heavy Rain

土木学会水工学委員会 2016年8月北海道豪雨災害調査団 幹事  
室蘭工業大学 教授

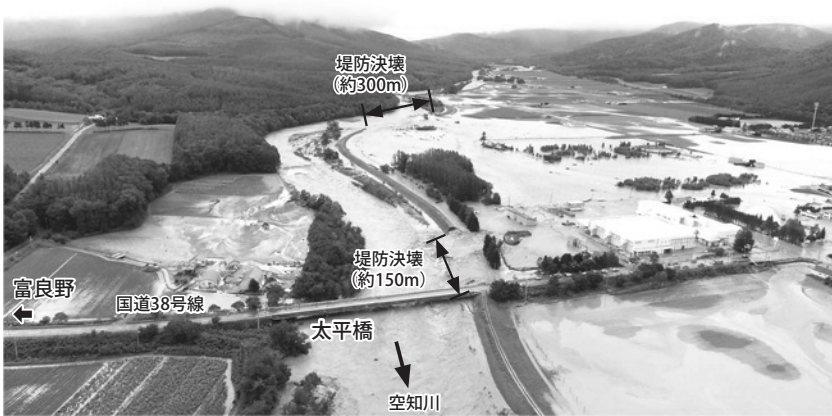
図1 北海道南富良野町での空知川の堤防決壊と氾濫の状況<sup>(2)</sup>

2016年8月31日 4:40 空知川の堤防決壊を確認

が4箇所発生し、支川柴山沢川では堤防が決壊した。この際の外水はん濫で約215haが浸水し、出荷を目前に控えていた地元特産のタマネギなどに大きな被害が出た。また、石狩川水系空知川では、8月20日からの大雨および台風第10号に伴う出水により、図1に示すように南富良野町幾寅地区の国管理区間の2箇所で上流部300

m、下流部150mにわたって堤防が決壊し、北海道管理の支川ユクトラシユベツ川からのはん濫と相まって約130haが浸水し、住家約107戸および食品加工工場等が大きな浸水被害を受けた。さらに、十勝川水系においては、12箇所の観測所で観測史上第1位の水位を記録し、国管理の札内川の堤防が200mあまり決壊し、北

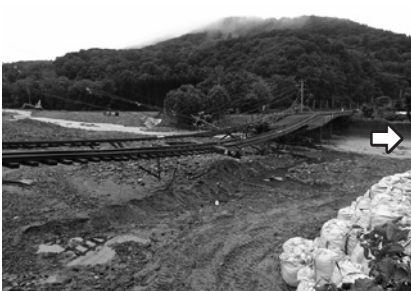
河岸浸食による JR 鉄橋の被災  
(新得町・パンケシントク川 2016/9/6)

海道管理の支川戸蔦別川の堤防決壊と相まって両川合流部付近で約50haの浸水が起きた。十勝川水系ではこのほか北海道管理のパンケシントク川(新得町)、ベケレベツ川(清水町)で河岸浸食により橋梁や住家に大きな被害が発生した(写真1)。このパンケシントク川に架かるJR北海道の橋梁被害で道央の札幌と道東の帯広・釧路を結ぶ列車は長期間運休を余儀なくされている。

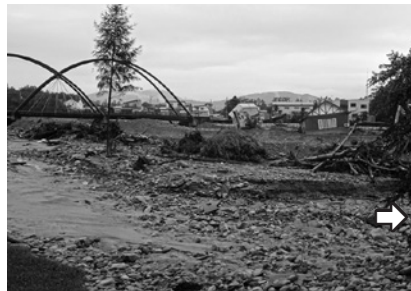
河岸浸食による家屋の被災  
(清水町・ベケレベツ川 2016/9/6)
