数百年間 現存する段築 の凄さとは!?

段築技術体験(古道整備技術「段築」後編)

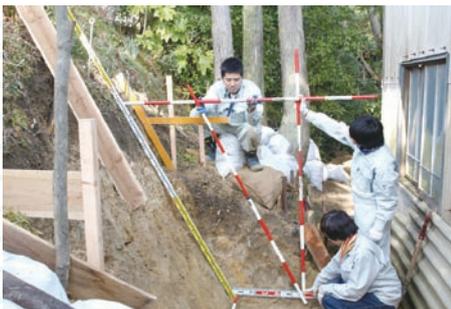
写真1 法面掘削完成

急な段築勾配を選び、法面が5分勾配になるように地山を掘削した(写真1)。初めて掛矢で杭を打ち丁張りに挑戦した。作業は予想以上の重労働で、掘削するだけで丸一日を要した。本来の段築は、尾根の凹んだ場所に盛土するものであり今回のように地山を掘削する必要はない。当時の技術者たちが締め固めに用いる盛土材料を山から切り出し機械を用いなが

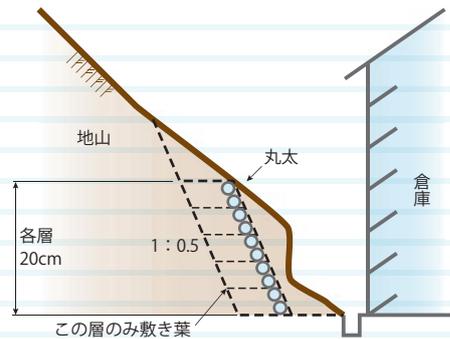
図1 断面図

たことを思うと、それらの作業には相当な人員と時間、体力を要することが身をもって体験できた。目標とした高さ1mの段築完成に至るまでの道のりは、①丸太を組む②土を盛る③突固める、という至って単純な作業を5層繰り返すだけである。5人もいれば

楽勝だなー!と想像していたのもつかの間、すぐに作業の大変さを痛感するのであった。段築施工を行うにあたり、われわれは当時の作業手順と使用道具をできるかぎり再現するように心掛けた。まず、直径平均10cm、長さ約2mの丸太を設置し、高さ20cm程度まで土を盛る。ここでは、藁縄を網状に編んだ畚(写真2)を使って当時のように土を運んでみた。畚の網

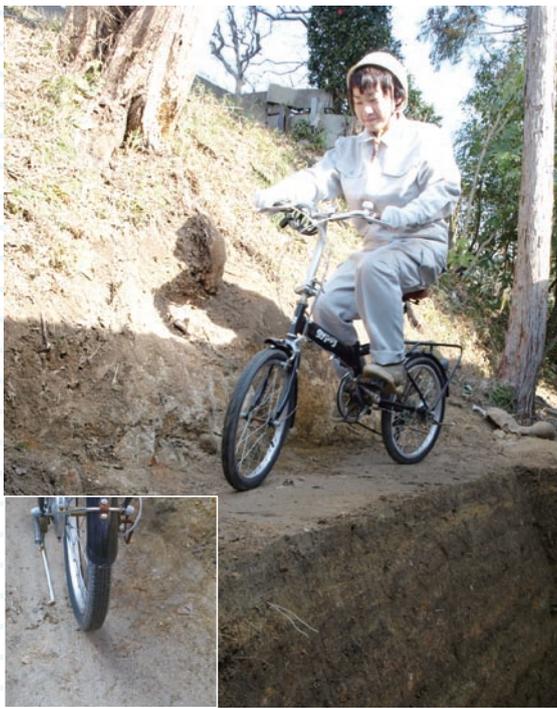
写真3 段築完成後のブルーフローリング(自転車走行)

段築が完成しホツとしたが、すぐに肝心の締固め具合を検証した。検証試験は①室内締固め試験の最大乾燥密度と段築後の現場乾燥密度の比較②簡単なブルーフローリング(写真3)である。

①では水置換法にて現場乾燥密度と含水比を算出した。その結果、現場乾燥密度 $\rho_{d,現場}$ は $1.345g/cm^3$ 、含水比 W は23%を得た(室内締固め試験結果…最大乾燥密度 $\rho_{d,max}$ は $1.628g/cm^3$ 、最適含水比 W_{opt} は18.9%)。現代の道路土工における締固め品質基準は、路床と路体のそれぞれで、室内締固め試験から得られた最大乾燥密度の90%、85%以上である。われわれの施工した段築においては、段築の締固め度は最大乾燥密度の83%であり、おおむね現行の路体品質に近い結果が得られた。しかし、1層のまき出し厚さを15cmくらいにおさえて段築を締固めすれば、現行の路体品質をクリアできたと考えられる。②ではやや轍の跡が確認されたが、走行するのには問題はなかった。一連の検証実験から、段築施工の難しさと、敷き葉工法など中世

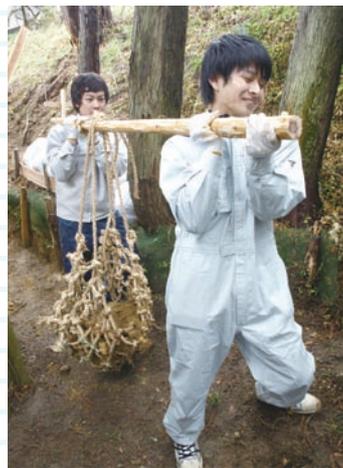
写真2 畚(土を運ぶ道具)

目は10cm四方もあるが、持ち上げてもサバ土(砂質土)がこぼれ落ちないことには驚かされた。1層目の20cmまで土を盛った段階で、いよいよ人足と蛸による突固めを開始した。人足で突固めている傍ら、直径約20cm、重量約13kgの蛸を、2人がかりで40cm持ち上げては落とす作業を一層あたり約

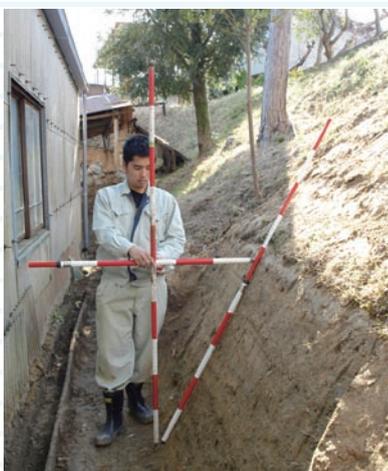
写真4 法面保護後の段築

の後は順調に①②③の手順を繰り返して、最後の5層目に差し掛かったそのときである。土圧によって丸太の耐力が限界に近づき、支柱もろとも前面へ15cmほど動いていた。限界なのは丸太だけではなかった。われわれの腕の筋肉も悲鳴を上げて、蛸を膝まで上げられなくなってきたのだ。そこで現場監督の奥田さんから「蛸を膝まで持ち上げられんようじゃ段築は完成せん」という喝が入った。われわれはなにくそ根性で再奮起し、なんとか5層目の突固めを終えることができた。しかし、最後に丸太を取り外さなければ段築が完成したとは言えない。崩れないことを祈りつつ、丸太を取り外してみると…見事な層序が顔を出した。そして表面15cmほどを削って仕上げた。われわれはこれまでの苦労も忘れ、しばしの間嬉しさに浸った。
