地形を生かした由良川の輪中堤

[取材現場] 由良川・輪中堤 (京都府福知山市・舞鶴市)

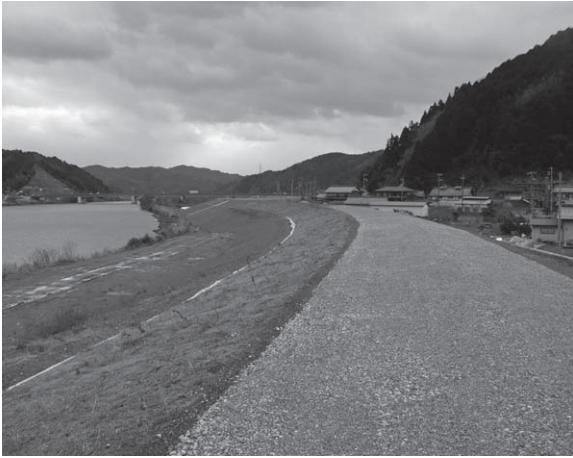
写真1 輪中堤が由良川に沿って築かれている

史的に貴重なものとして残っています。平成16年台風23号や平成25年台風18号の洪水による被害を受けて、下流部では輪中堤整備と宅地高上げが推進されました。平地が少ない由良川の下流部では、連続堤防による整備では沿川の土地利用に大きな影響を与えるとともに、効果発現までに長い時間と多大な費用がかかるという課題がありました。そこで国土交通省は農地等の浸水は許容するが住家を効率的に洪水から防衛する輪中堤整備や宅地高上げを始めました。由良川の輪中堤は堤防のみで輪状に囲うものではなく、山と山の間を堤防で結ぶものとなっています。
