1999. 6. 29 福岡豪雨

事故・災害

楠田哲也

新しい都市型災害

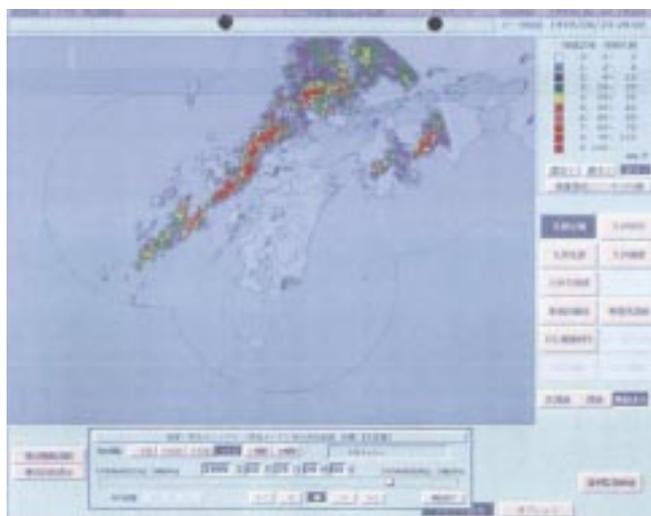
6月29日の降雨は梅雨前線によるもので、当日午前6時に前線は対馬から福岡市を経て大分市を通っていた。写真-1に示すように午前9時現在の降雨は長崎市、佐賀市から北九州市を経て島根県益田市、広島市北部にわたっていた。福岡市中央区大濠にある福岡管区気象台の観測による時間雨量はピーク雨量77mm/h(表-1参照)、1時間最大雨量は7時43分から8時43分にかけての79.5mmであった。この雨量は1939年福岡管区気象台が観測開始以来第2位、6月の降雨量としては第1位、2時間および3時間当たりの降水量は観測史上第1位である。ちなみに年間の観測史上第1位は1997年7月28日の96.5mm/hである。強い降雨の中心はその後南部に移動し、福岡市の南に位置する太宰府ではピークは少し遅れ9時から10時に出現した。降雨は広範囲にわたり山間部では100mm/hを越えるところもあった。なお、大雨洪水警報は同日午前6時50分に発せられ同午後4時30分に解除された。

写真-1 雨量レーダー画像(1999年6月29日9時観測、建設省九州地方建設局)

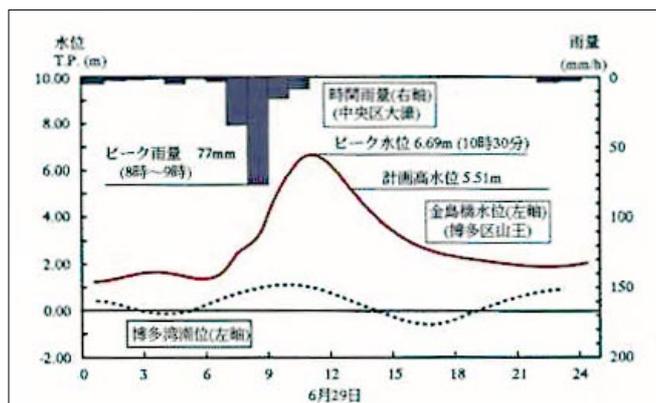
6月29日は大潮にあたり満潮時刻は午前9時34分(潮位202cm)であった。この時刻はちょうど福岡市での降雨のピークを過ぎた直後、太宰府市での降雨のピークに当たり南から北に流れる河川の水位を押し上げることになった。時間雨量、博多湾の潮位、御笠川金島橋

(福岡市博多区)における水位の関係を図-1に示す。金島橋の計画水位は5.51mであるが最高水位は6.67mに及び、博多駅近くの御笠川左岸から溢水した。福岡市内における浸水の広がり予想以上に速く、結果的に避難命令は発せられなかった。市内の被害状況は、溢水33か所、河川36か所、床下浸水2349か所、床上浸水1019か所、計浸水3368か所、崖崩れ57か所、道路被害62か所、塀の倒壊8か所等である(1999年7月23日現在)。主な溢水河川は、御笠川、多々良川水系の須恵川であり、浸水地区もこれらの河川を中心に広がった。写真-2, 3, 4は都心の天神に近い今泉、博多駅付近、地下鉄博多駅に流入する水の状況である。最もひど

図-1 1999年6月29日の時間降雨量，博多港潮位，御笠川金島橋の水位

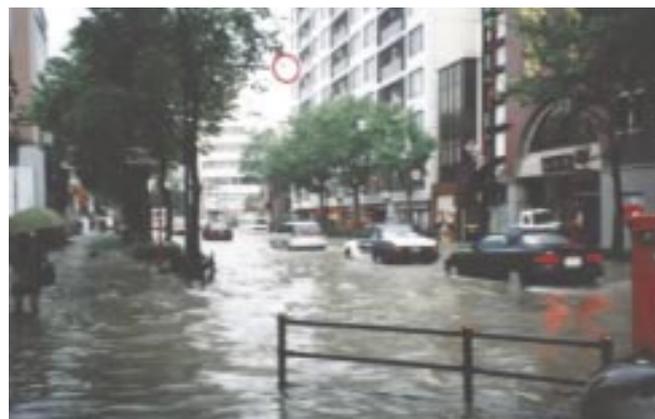
写真-2 今泉での浸水の状況（福岡県撮影）

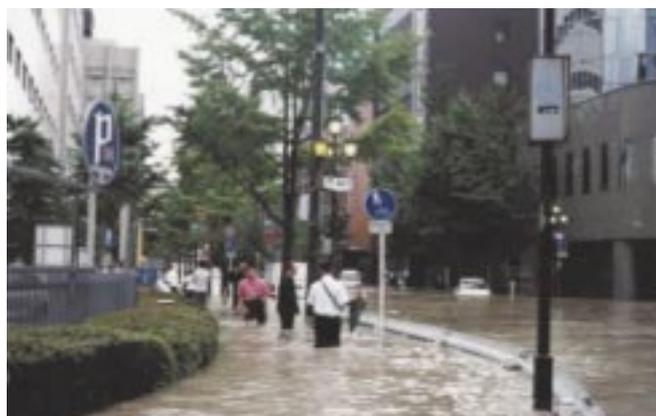
写真-3 博多駅付近での浸水の状況（福岡県撮影）

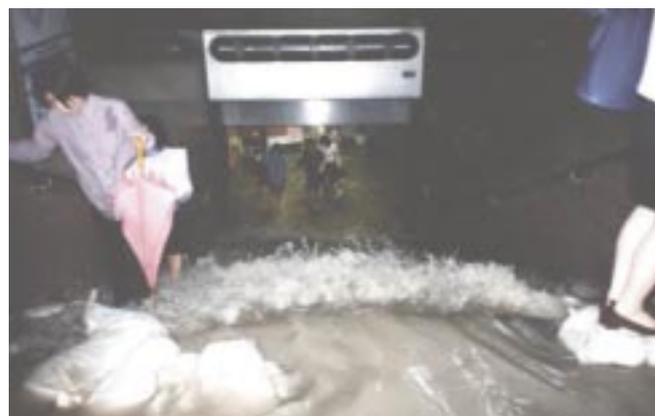
写真-4 地下鉄博多駅に流入する水（福岡県撮影）

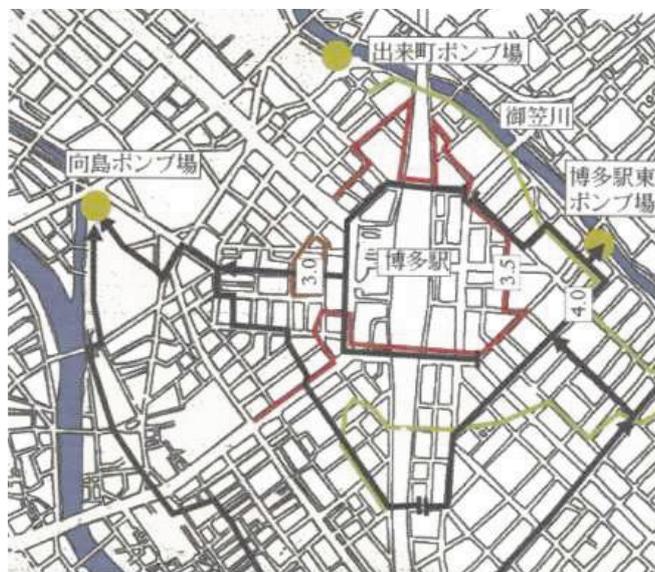
今回の災害の特徴は地下空間の浸水にある。博多駅の周辺は図-2 に示すようにやや低くなっているため御笠川からの溢水は行き場を失った雨水とともに博多駅周辺に流れ込み、図-3 のように地下鉄博多駅構内をはじめ、駅地下街、ホテル、ビルの地下の浸水を引き起こした。この調査区域内には地下施設を有するビルが182棟あり、そのうち地下が浸水したビルが71棟、1 m 以上の浸水となったものが29棟、完全水没が10棟、総浸水面積50,013 m²であった。博多駅の地下鉄の浸水はレール面から27 cmであった。主な流れ込み口は1階フロアの低い建物や駐車場の出入口であった。天神地区では雨水排除能力を越える降雨により路面にあふれた雨水が工事途中の通路の部分から侵入し周辺デパートの地下売場や駐車場に達し、地下施設が浸水した。この地区には地下施設を有するビルが120棟あり、そのうち地下が浸水したビルが11棟、総浸水面積23,489 m²であった。地下2、3階では通路や通風口からの水の流れ込みに加えて天井からの漏水も浸水の一因となった。ビルの最下層には受電施設があり、この施設の浸水によりビル全体が停電し

図-2 博多駅周辺の地盤高

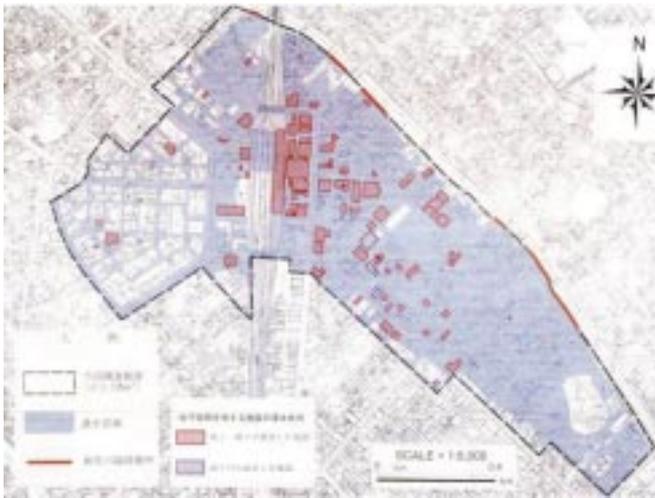
図-3 博多駅周辺調査区域内の浸水状況（福岡県，福岡市，建設省土木研究所・九州地方建設局による合同調査結果）
