### 3. コンクリート橋の補修・補強

#### 3. 1 はじめに

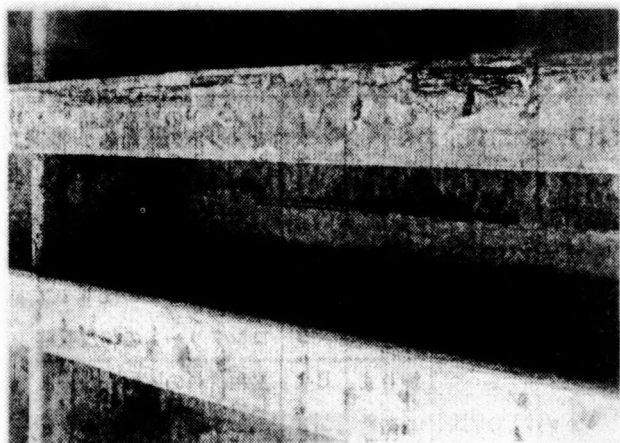
写真-3.1 塩害による変状<sup>1)</sup>

しかし、実際には、腐食による軸方向ひび割れ等が現れた部分のみが、はつり取られることが多い。このような場合、非補修部にはまだ塩分が存在し進展期にあることが多く、再変状を生じる。さらに、工法によっては、非補修部がアノードとなるマクロセル腐食が生じて腐食がかえって加速され、再変状を生じる。補修前の変状と補修後の変状を写真-3.1と写真-3.2に示す。

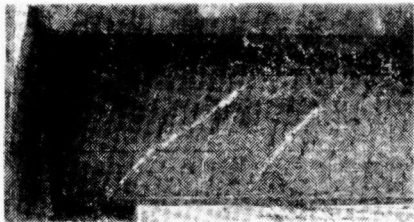
写真-3.6 端部斜めひび割れ

せん断力が大きく作用するところに発生し、その角度は45度前後で、ウェブを貫通しているのが一般的である。ただし、貫通ひび割れは必ずしも一平面上ではなく、斜めに貫通している場合があるため深さ等の調査に当たっては注意を要する。事例を写真-3.6に示す。

前記損傷事例の写真-3.5、写真-3.6、写真-3.12、写真-3.13がこれに該当する。

| 部位 | 損傷事例 | 要 因 | | |
|---|---|---|---|---|
| | 端部斜めひび割れ<br>=せん断ひび割れ<br>《写真-3.6》 | ・設計計算図書の誤り | ・コンクリート品質不良<br>・配置鉄筋量不足不適切 | ・作用荷重の増大 |

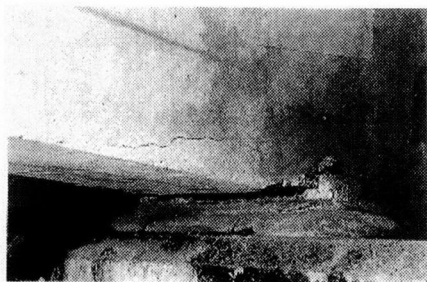
写真-3.10 支承部斜めひび割れ

鋼製支承の上沓部分から発生している場合が多い。したがって、調査は、支承を含め行う必要がある。事例を写真-3.10に示す。

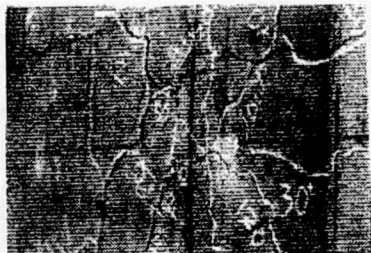
写真-3.12 床版支間中央のひび割れ

曲げモーメントの大きなところに発生し、その形態は、一方向ひび割れ、二方向ひび割れ、亀甲状のひび割れである。（3.5.5 鋼橋RC床版参照のこと）

調査にあたって注意すべき事項は、遊離石灰の有無、すなわち、貫通ひび割れであるか否かである。事例を写真-3.12に示す。

| 部位 | 損傷事例 | 要 因 | | |
|---|---|---|---|---|
| 床版 | 床版支間中央のひび割れ<br>=曲げひび割れ<br>《写真-3.12》 | ・設計計算図書の誤り<br>④損傷状況と設計思想の関係はよく見ておく必要あり | ・材料品質不良(主にコンクリート)<br>・導入プ・レストレスの不足 | ・作用荷重の増大 |

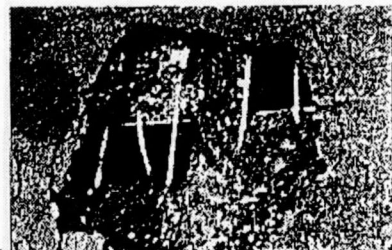
写真-3.13 陥 没

損傷形態としては、亀甲状のひび割れが進行した結果抜け落ちたものと、集中荷重（大型車のジャッキアップ等）により局部的に抜け落ちたものに大別される。事例を写真-3.13 に示す。

| 部位 | 損傷事例 | 要 因 | | |
|---|---|---|---|---|
| | 陥・没=押抜きせん断破壊<br>《写真-3.13》 | ・設計計算図書の誤り<br>・断面形状 配置鉄筋の検討不足 | ・材料品質不良(主にコンクリート) | ・作用荷重の増大 |

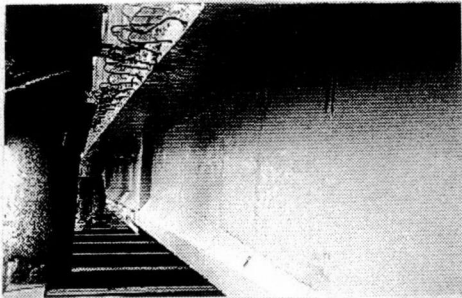
| 概略図および工事写真 | | <div>損傷状況写真</div> <div>補強要領図</div> <div>損傷桁の補修断面図</div> <p>損傷した断面をプレパクトポリマセメントコンクリート工法で補修</p> <div>桁断面の補修要領</div> | |

| 採用工法 | 補修 | ①断面修復工法。（プレパクトポリマセメントコンクリート）<br>②表面被覆工法。 | |
| | 補強 | ①部材増厚工法。（P C 桁の増設） | |

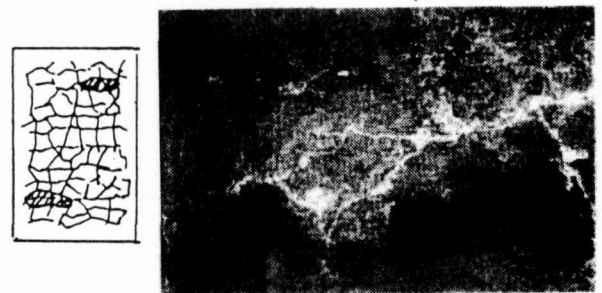
写真-3.41 遊離石灰の漏出<sup>31)</sup>

4) 遊離石灰の漏出(写真-3.41)

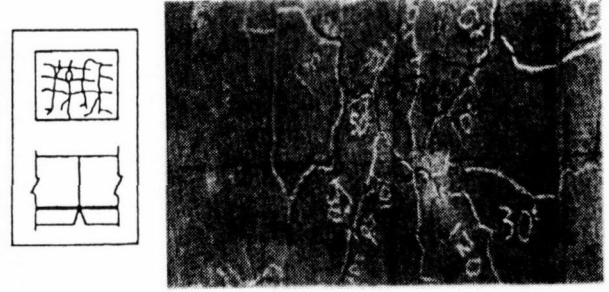
写真-3.42 ひび割れの角落ちとスリット化<sup>31)</sup>

5) ひび割れの角落ちとスリット化(写真-3.42)
