10. 火 災

10.1 地震火災の概況

10.2 炎上火災の実態と問題点

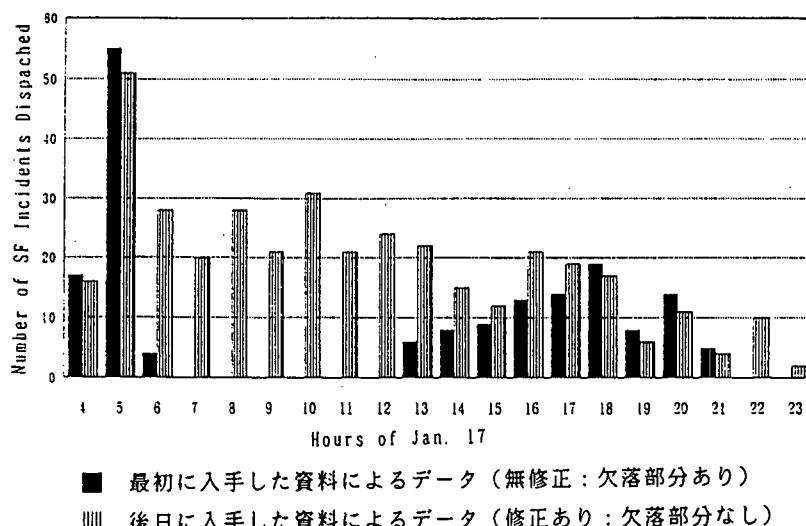
図 10.1.1 地震直後の時間別建物火災出動件数

地震当日の時間別出火件数をみたのが、図 10.1.1 である。地震直後に最も多くの火災が発生していることは当然としても、午後になっても 1 時間に 10~20 件の火災がロス市内で発生している。さらに、今回の地震では、地震当日だけでなく地震の数日後でも、地震に起因する火災が多数発生しているところに、特色がある。表 10.1.1 において、2 日目以降についても非救急通報が多数寄せられているのは、建物火災やガス漏れが引き続き発生したからである。代表的な火災事例でみると、シルマー地区のタヒチアンモービルホームの再出火は、翌 18 日の早朝 2 時であった。また、ノースリッジ地区の戸建て住宅の全焼火災は、19 日に発生している。さらに、ベンチュラ郡のフィルモアの天然ガス爆発によるモービルホーム火災は、18 日に発生している。

ここでいう建物火災(Structure Fire)とは、建物の構造や部材を焼損する火災のことをいう。林野火災や車両火災などは含まれない。屋外でのガス漏洩火災も含まれない。他方、今回入手した資料を見る限り、建物内でガスが漏洩したもの、ゴミが燃焼したもの、あるいは煙が漂ったものもリストでは、Structure Fireに含めて扱われているようである(統計によってはゴミが燃えるものや煙が漂うものを建物が焼損する本格火災と区別しているものもある)。ところでこの建物火災については、事象ごとに通報時刻、出火場所、出動車両および本格火災か非本格火災かの区別を記した資料⁴⁾が得られている。この資料には、地震当日の246件の建物火災の出動が記録されている。ただし、この記録では停電による指令センターのシステムダウンの間(6時11分22秒から13時41分52秒まで)の出動記録が欠落している。ところで、日本の政府調査団の入手した資料³⁾から推察すると、この欠落部分を補充するとともに、誤謬データを修正した建物火災出動に関する資料が、現地ではできあがっているようで、それによると地震当日に379件の出動があったと考えられる(図10.1.1参照)。この数字は、先に述べた出動要因別統計の建物火災387件(表10.1.2参照)にほぼ合致している。

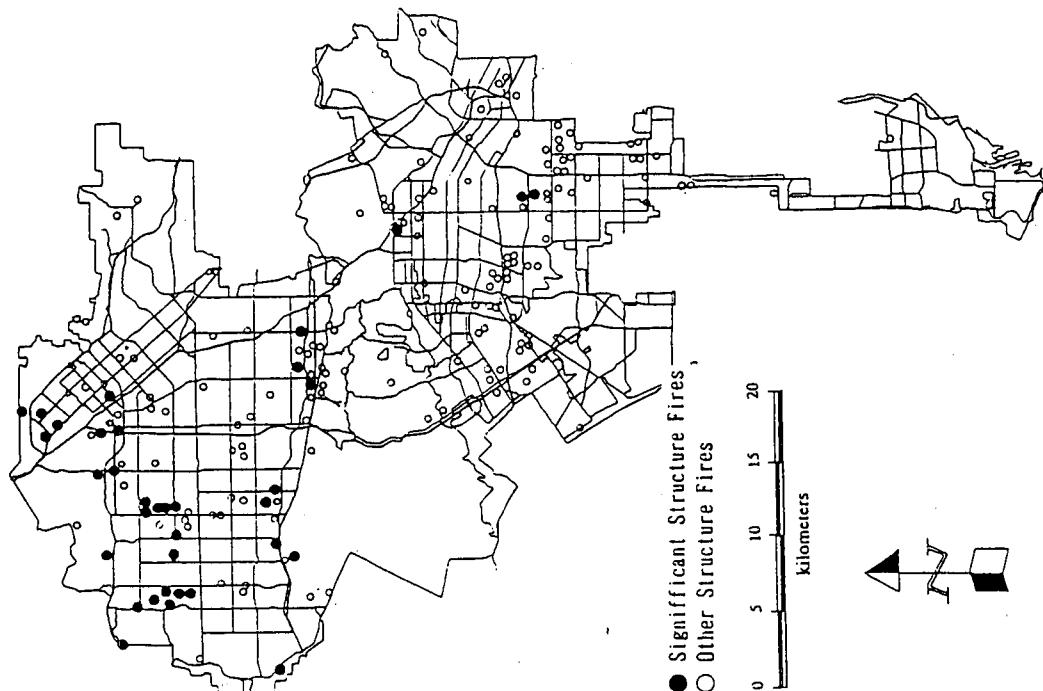
図10.1.2 地震当日の出火点の分布

政府調査団が入手した35件の大規模火災リストと私が現地で入手したそれ以外の160件の本格建物火災リスト（停電時の欠落部分あり）によって、ロサンゼルス市の出火点をプロットしたのが図10.1.2である。本格火災の分布は、建物の被害分布とよく似ている。震源近くのノースリッジ地区、レセダ地区をはじめ、シルマー地区やシャーマンオーツ地区で火点が集中している。またハリウッド地区やアダムス地区（サンタモニカフリーウェイ沿い）でも多数の火災が発生している。震動の強さとあるいは建物の倒壊の程度と出火率との相関関係を、出火点の分布から読み取ることができる。サンフェルナンドバレー地域以外では地盤の悪い地区あるいは老朽木造家屋が多い地区で出火する傾向のあることが読み取れる。

ところが大規模火災についてみると、図10.1.2に示されるように、サンフェルナンドバレー地域に集中している。この地域において、震動が強かったことに加え、後述する消防活動障害が顕著であったためとみられる。

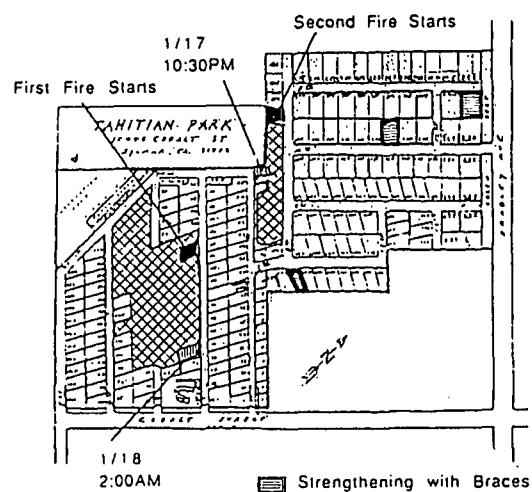
図 10.2.1 タヒチアン・モービルホーム火災現場

図10.2.1に、タヒチアンの延焼状況を示す。タヒチアンでは、南西に向かって延焼拡大しているが、地震直後に2か所で火の手があがり、10分ほどで火元の近辺は火につつまれたという。第1火災は13棟、第2火災は42棟を焼損して焼け止まっている。約8mの道路が東西への延焼拡大を防止する役割を果たしたと判断される（写真10.2.2）。

なお、タヒチアンでは図10.2.1に見られるように、時間を置いて第3、第4の出火が見られている。第3の出火については、天井付近で爆発したという証言があり、引火源としては電気系統が考えられる。また第4の出火は、前日の火災の再燃とみられる。

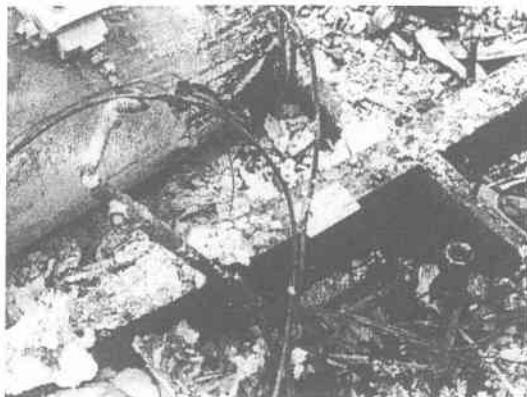
写真 10.2.1 モービルホームの切断されたガス管

オークリッジ・トレーラーパークで7件、タヒチアン・モービルホームパークで4件の火災が発生している。その他にも多数のモービルホーム火災が発生していることから、モービルホームの構造に、地震の揺れに対し火災を発生しやすい問題があった、とみることができる。地面に固定されていないため、住居部分が上下左右に大きく移動し、そのためにフレキシブル管となっていても変位についていけず、ガス管が離脱あるいは破断したものと考えられる。現地調査において、破断したとみられるガス管が少なからず見られた（写真 10.2.1）。

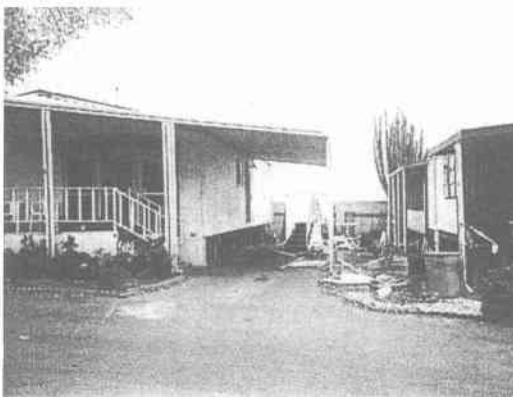
写真 10.2.3 モービルホームの隣棟間隔

モービルホームの敷地は $150\sim250\text{ m}^2$ 前後、建坪は $100\sim150\text{ m}^2$ 前後、また道路幅員は $7\sim8\text{ m}$ あり、日本の密集住宅地に比べると比較的ゆったりしている。壁面距離でみた隣棟間隔は $5\sim8\text{ m}$ は確保されており、その限りにおいて延焼防止に必要な距離は確保されているものと判断される。にもかかわらず、屋根が迫り出しており軒先間隔が $1\sim2\text{ m}$ と接近していたこと(写真 10.2.3)、合板を主体とした燃えやすい構造であったこと(写真 10.2.4)、延焼媒体として漏洩したガスが介在したことにより、容易に隣家に延焼したものと思われる。

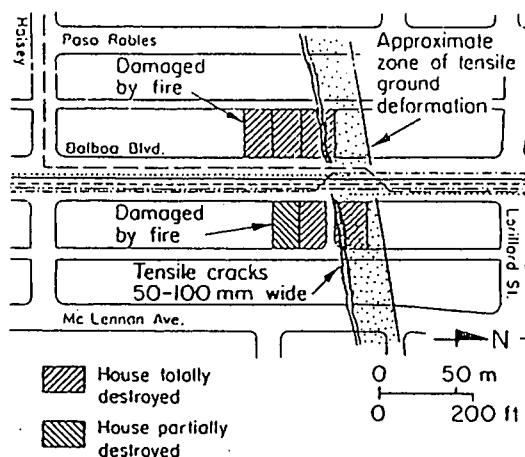
図10.2.2 バルボア通りの爆発現場

ガスの爆発炎上は地震の約30分後に発生したといわれている。目撃者の証言によると、地震直後の水道管の破損により冠水しているところでトラックがエンストを起こし、そのトラックがその場を立ち去ろうとしてエンジンを始動させたところ、炎が吹きあがったとのことである。爆発は地中で起きたらしく、爆発により道路のアスファルト片が空中に持ち上げられ、沿道の家の屋根をぶち抜いている⁵⁾。図10.2.2は、爆発炎上現場の概要を示したもの⁶⁾であるが、その場所は断層が走っているところで、大きな地盤変位が生じて、ガス管および水道管が破損したものと見られている。

爆発地点と最寄りの住宅との間隔は、東側で15m程度、西側で30m程度あった。また、住宅相互の間隔は8m以上あった。にもかかわらず延焼拡大したのは、炎が大きく長時間にわたり激しく燃えあがったため、と推察される。また、樹木などが延焼の媒体になったとも考えられる。道路東側の直近の家が延焼を免れている。風向きが幸いしたこともあるが、家人を含む近隣の人が樹木を切り倒して延焼阻止線をつくり、またプールの水を運んで予備注水したことが、効を奏している。

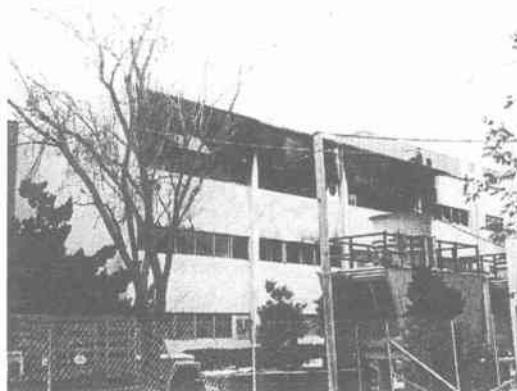
写真 10.2.5 出火した科学棟 (ノースリッジ大学)

サンタクラリタのキャニオンズ大学では何百本もの薬品が破損流出、ノースリッジのカリフォルニア州立大学では実験室棟4棟で薬品が流出している。その他、サンタモニカ市立大学、ロサンゼルスバレー大学、UCLA ウエストウッド校などでも薬品の流出事故が発生している。このうち、ノースリッジのカリフォルニア州立大学の化学棟の3棟のそれぞれで火災が発生している。そのうち、第2研究棟の2階で出火した火災は、本格火災に発展し、2階および3階の9つの研究室、約600m²が焼失した(写真10.2.5)。

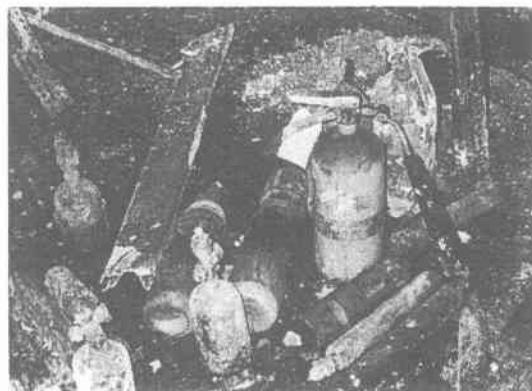
写真 10.2.6 破裂したガスボンベ (ノースリッジ大学)

この火災により、約100個の圧縮ボンベが破損、有害物質が漏洩して、30以上の研究室が重大な汚染を受けている。この火災では、可燃ガスの漏洩あるいは薬品落下による混触により、発火したものと考えられている⁷⁾。現場では、爆裂したボンベが多数みられたが(写真10.2.6)、小さな爆発が30~40回繰り返されたという。

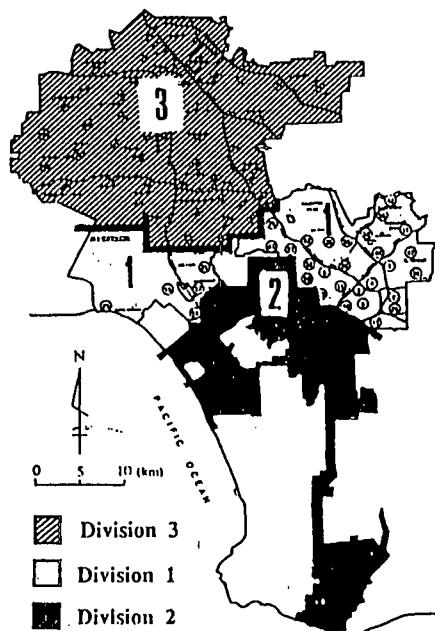
図 10.3.1 ロサンゼルス市消防局の管轄区域図

ロサンゼルス市消防局の管轄区域は、大きく 3 つの方面 (Division) に分けられ、その方面がさらに 5~6 つの地区 (Battalion) に分けられている（図 10.3.1）。その Battalion には 5~7 の消防署 (Station) が配置されている。全体でみると、16 の Battalion と 104 の Station で構成されている。今回の地震被害が著しかったサンフェルナンドバレー地域は第 3 方面 (Division) に相当し、そこに 5 つの地区が割り当てられている。
