3. 自然および造成地盤の被害・メカニズム分析及び復旧・復興

3.1 山くずれ及び宅地造成

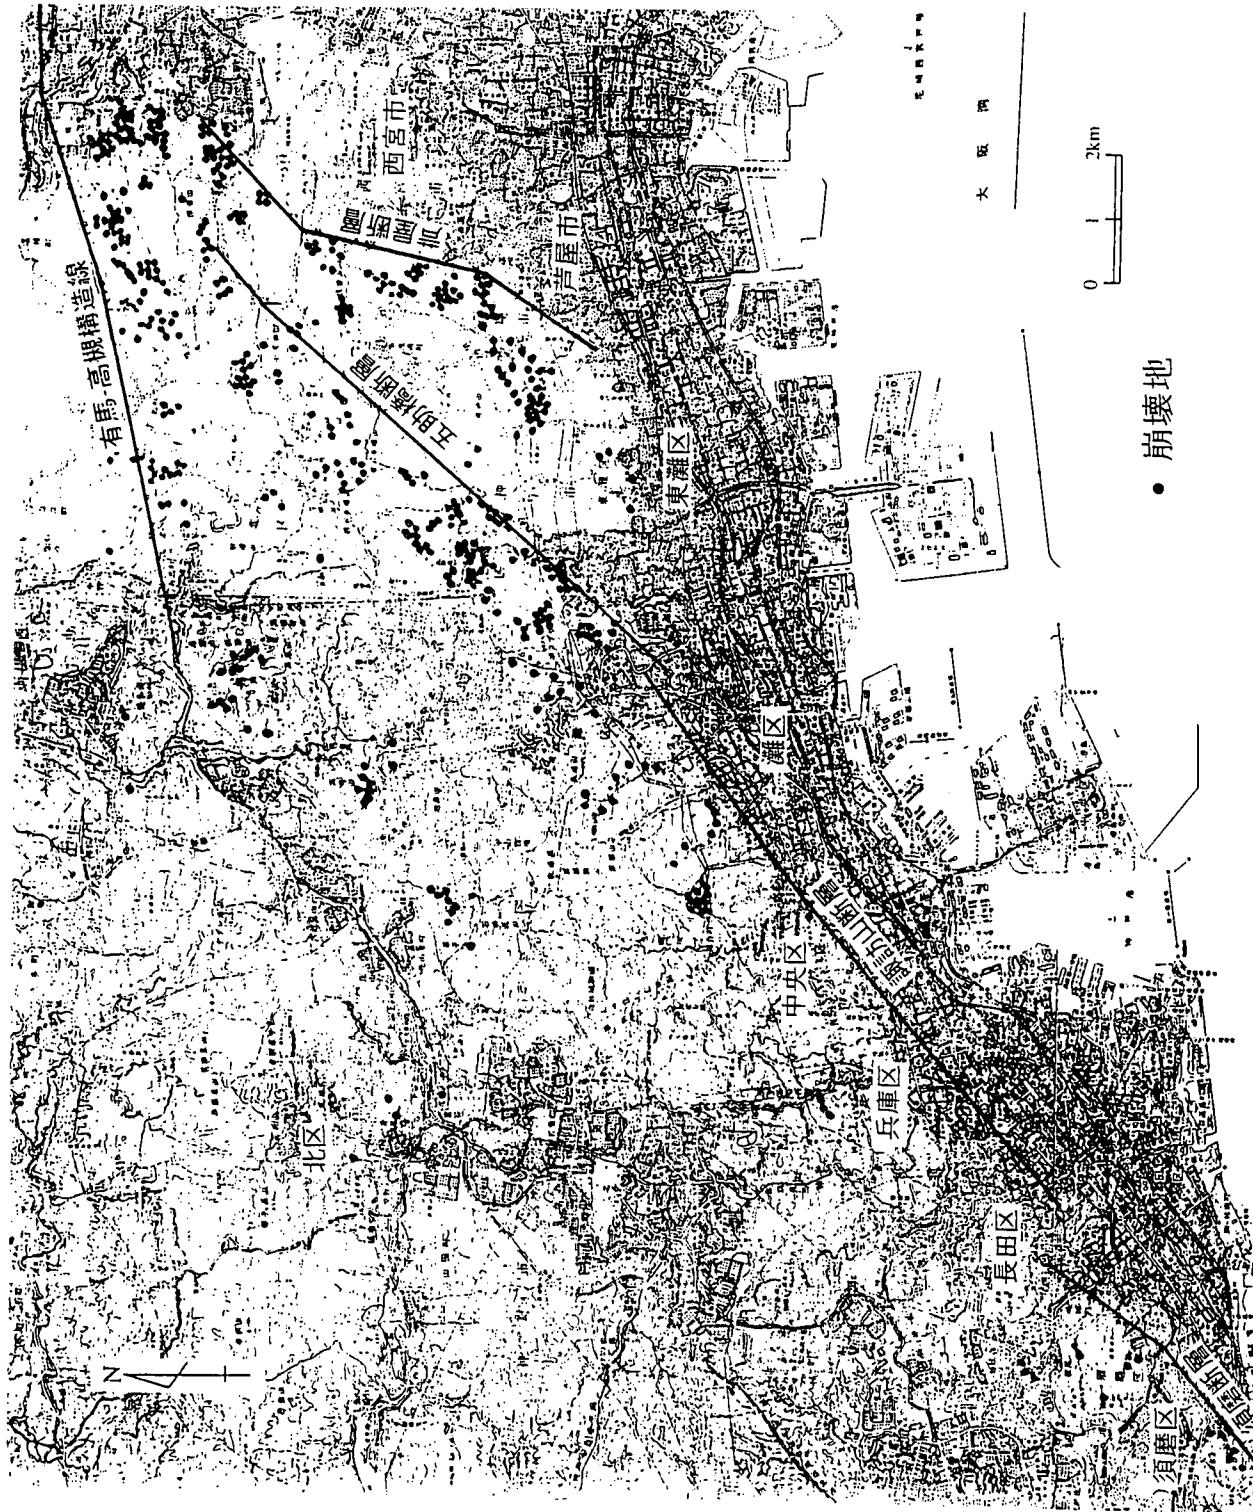
図-3.1.1 六甲山系の崩壊分布と主な断層（国土地理院発行の縮尺1/50,000地形図「須磨」、「神戸」及び「大阪西北部」の一部より作成）

今回の地震による山腹斜面崩壊の分布を把握するため、建設省六甲砂防工事事務所では、空中写真と現地調査より縮尺1/10,000の地形図をベースマップ¹⁾とした崩壊分布図の作成ならびに崩壊面積、崩壊土量の算定を行っている。山腹斜面崩壊の数は六甲山系で747ヶ所と言われている¹⁾。本研究ではこのデータを用いて、新たにGIS上で崩壊分布図を作成した。その結果を図-3.1.1に示す。この図より、1)今回の地震で発生した山腹斜面崩壊は神戸市灘区から東灘区、芦屋、西宮、宝塚にかけての東六甲山系に多いことがわかる。それ以外はわずかに六甲山系の西端の須磨区に見える程度で、中央区以西の西六甲斜面にはほとんど崩壊が発生していない。2)東六甲山系ではこれらの崩壊は全体として2本の帯状に分布しているとも読みとれる。このためこの図には諏訪山断層、五助橋断層および芦屋断層²⁾のおよその位置をも示した。これによると、2本の帯状の崩壊はこれらの断層に平行な分布状態で出現していることが推定される。平野らは六甲山地と淡路島における崩壊分布図を作成し、帶状分布が淡路島においても認められることを明らかにし、断層が動いたことによってその付近の斜面が崩壊したものとしている³⁾。しかし、六甲山地内では明瞭な断層変位は確認されていないため、断層地形として出現する急峻な斜面が地震動によって崩壊し、結果的にこのような分布状態になったとする考え方も発表されている⁴⁾。

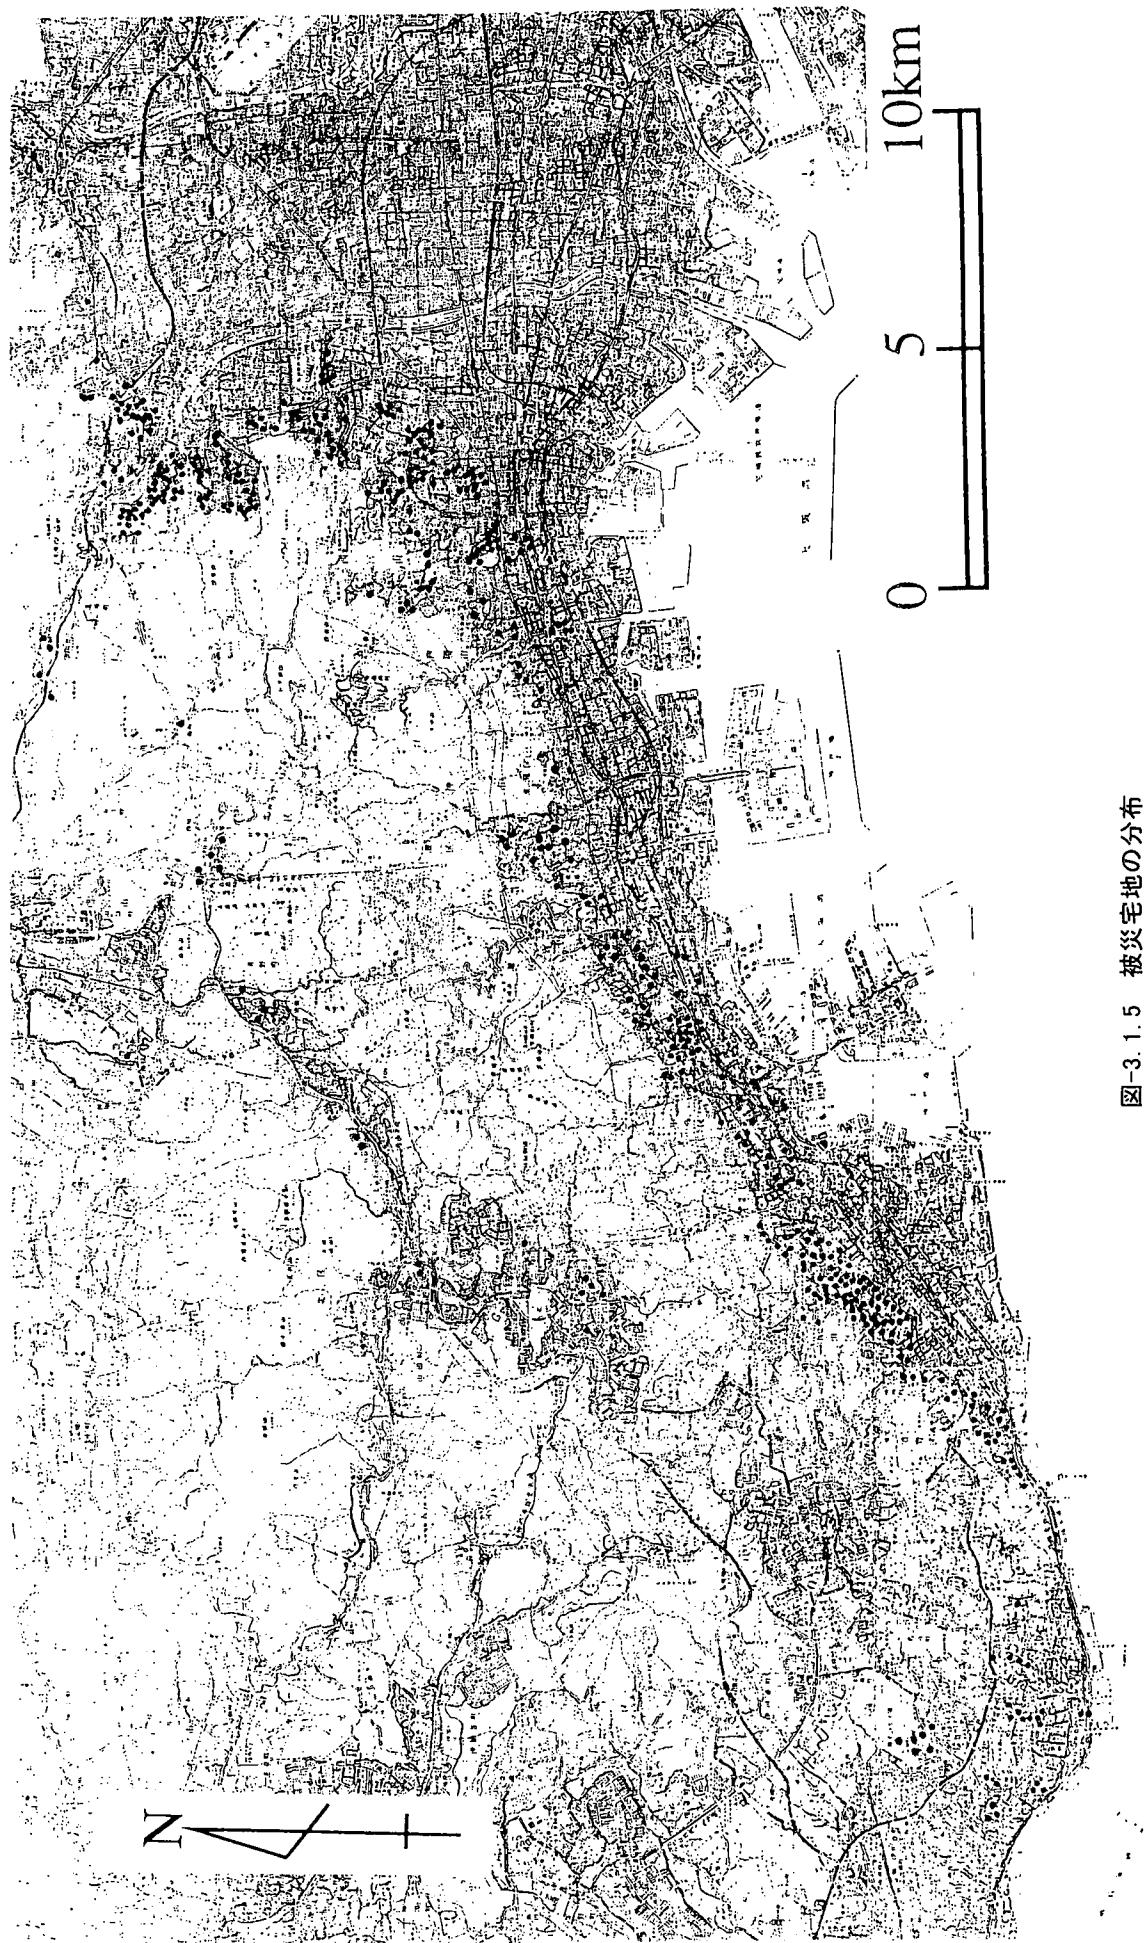
図-3.1.5 被災宅地の分布

今回の地震による住宅地の被害も大きく、兵庫県の調べによると、被災した住宅地は約5,100宅地にのぼり、うち約半数の約2,400宅地、約7,000箇所の擁壁が安全のためには何らかの処置が必要であると判定された¹⁰⁾。その被害の内容は擁壁のみならず宅地地盤の変状なども報告されている^{10)、11)}。今回の地震による宅地の被災分布を示したものが図-3.1.5である。被害は神戸市垂水区から神戸市北区、西宮市、川西市に至る広い範囲にわたって分布している。この分布の傾向としては、1)六甲山麓に集中して分布している、2)なかでも特に神戸市須磨区から宝塚市に至る表六甲山麓に数多く分布している、3)神戸市垂水区から北区に至る裏六甲山麓では表六甲山麓に比してその数は少ない、4)表六甲山麓のなかでも神戸市東灘区住吉川右岸の岡本から本山にかけてはその分布は少なくなる、5)山麓部に比して主として扇状地で構成されている沖積平野での被害はほとんど見られない、ことが挙げられる。

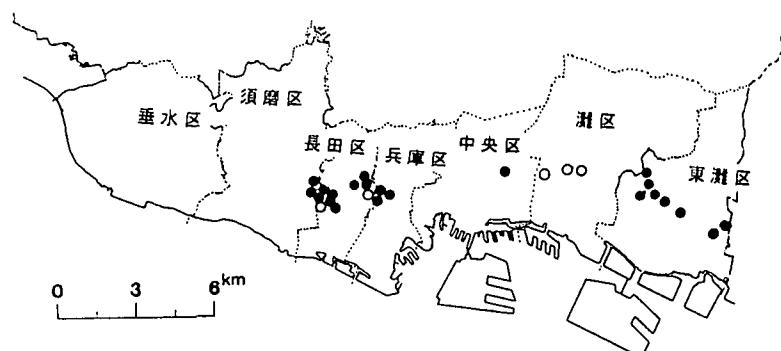
図-3.1.10 ポーリング調査が行われた宅地(●)の位置

するためのポーリング調査が行われた。本報で用いたポーリング位置図を図-3.1.10に示す。これらのポーリング結果から盛土層厚、盛土層平均N値、地下水位を求めた。以下に述べる考察結果は、上述したように神戸市内の限られた場所についてのものであるため、今回の兵庫県南部地震によって発生した宅地被害全体の傾向を示すものであるかどうかは不明である。

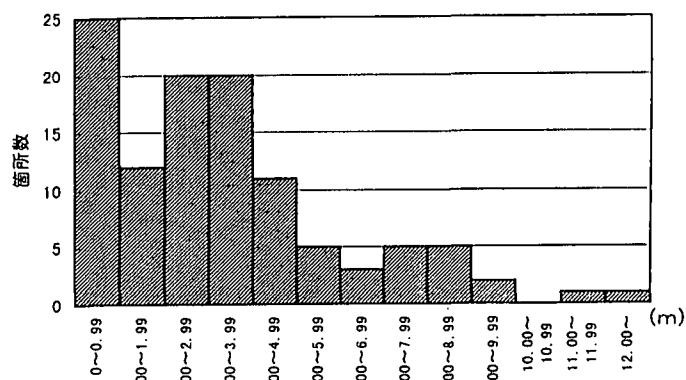
図-3.1.11 盛土層厚の分布¹²⁾

110箇所のポーリングのうち、盛土層厚の結果を図-3.1.11に示す。盛土層厚0.00m～0.99mが全体の約23%を占め最も多かった。また盛土層厚は4mを境に大きく減少している。盛土層厚が4mに満たない場所は全体の70%を占めた。なかには10m以上の盛土層厚を示すものもあるが、10m以下は全体の約98%と大きく、その中でも特に4m以下の盛土が多くた。

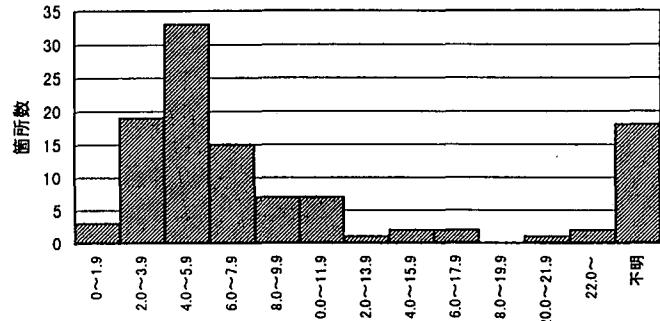
図-3.1.12 盛土層の平均N値¹²⁾

110箇所のボーリングのうち盛土層のN値が判明しているボーリングは92箇所であった。本報では盛土層内において測定されたN値を合計し、測点数で除したものを盛土層の平均N値とした。ただし測点数が3点以上ある場合について、最大値がそれに次ぐ値の2倍以上である場合、その最大値は転石などによる異常値として除外した。その結果を図-3.1.12に示す。これによると平均N値が4.0～5.9のボーリングが33箇所あり、約36%を占めて最も多かった。また平均N値が6.0に満たないボーリングの合計は55箇所となり、これは約60%を占めている。一方、平均N値が22.0以上のボーリングは2箇所ある。日本道路公団では砂質土の軟弱地盤の目安をN値10以下と定めている¹⁶⁾。図-3.1.12から見るとN値10以下は73%を占めることから、盛土層の大半は軟弱地盤状態であったことが考えられる。

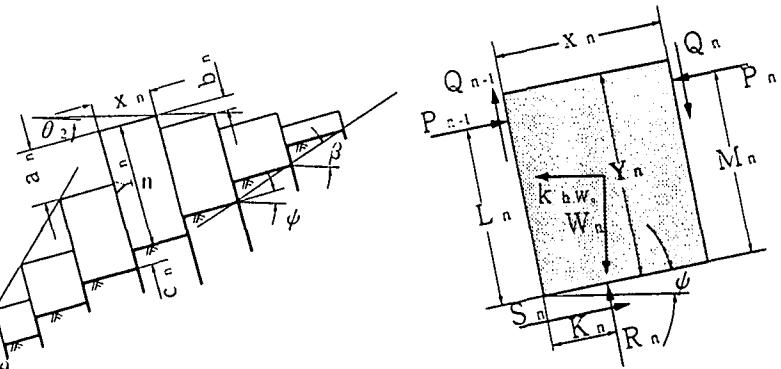
図-3.1.15 階段状基盤斜面に生じるト
ッピングの極限平衡モデル¹⁸⁾

図-3.1.15は階段状基盤斜面に生じるトップリングの極限平衡モデルを示しており、図-3.1.16はn番目のブロックに作用する力を示している。このブロックのモーメントの釣り合い条件式、およびすべりの釣り合い条件式から、トップリングおよびすべりを防ぐのに必要な力 $P_{n-1,t}$ は次式によって与えられる。

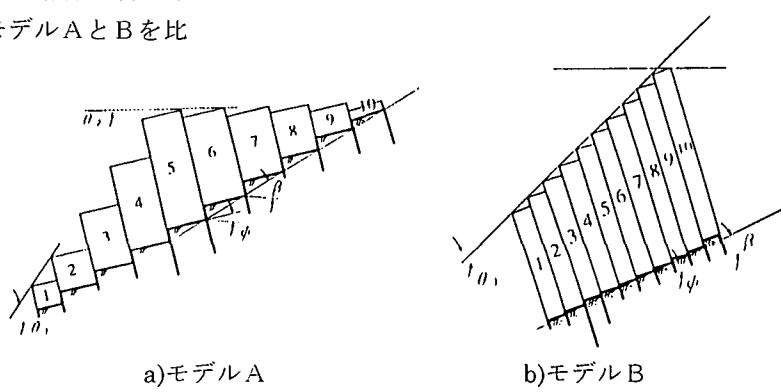
図-3.1.17 解析モデル斜面

斜面 タイプ	モデル 斜面	ϕ (°)	β (°)	θ_1 (°)	θ_2 (°)	頂部 ブロック
1	A	10	25	50	5	5
2	A	15	25	50	5	5
3	A	20	25	50	5	5
4	B	10	25	35	0	10
5	B	15	25	35	0	10
6	B	20	25	35	0	10

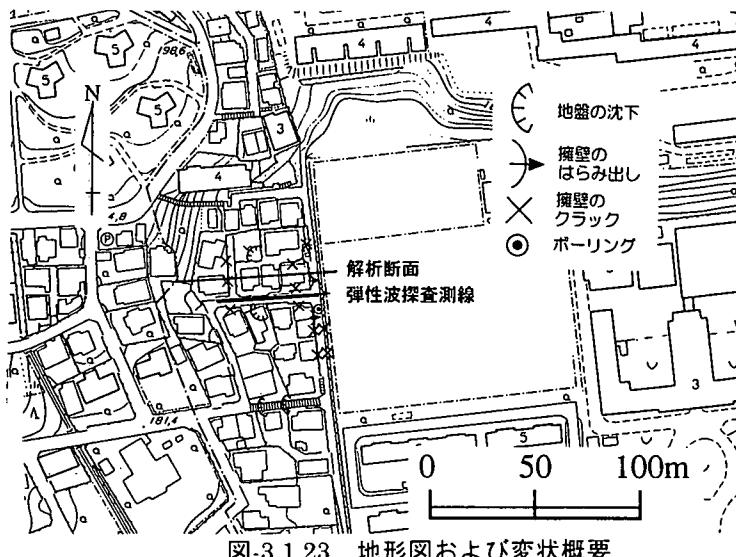
図-3.1.23 地形図および変状概要

地周辺の平面図と変状概要を示しており、図中には解析対象断面の位置、ボーリング調査位置、弾性波探査測線も併せて示している。図-3.1.24 は現位置で実施されたボーリング調査結果を示している。

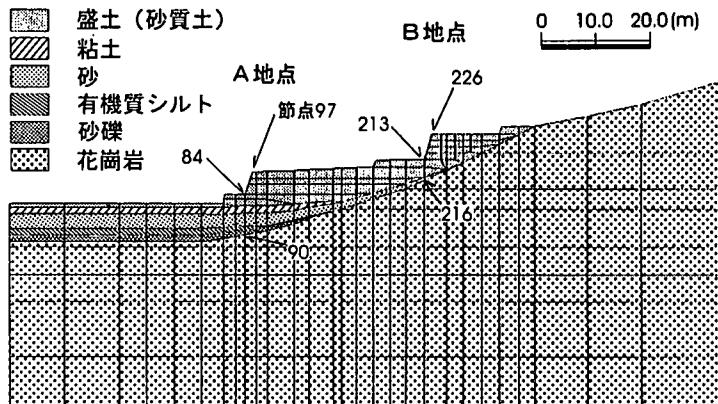
図-3.1.25 解析メッシュ図

図-3.1.25 は地震応答解析に用いた解析メッシュを示している。解析では神戸大学で観測された水平方向成分(E-W)の観測波形を、解析検討モデルの工学的地震基盤から(2E)で入射した。図-3.1.26 は入力波形を示しており、上昇波(E)の最大加速度振幅は 305gal である。検討には材料の非線形性を等価線形化法で考慮した Z-FLUSH を用いた。なお、局所安全率や円弧すべり安全率は別途自重解析で求めた応力に Z-FLUSH で求めた応力を加えた値を用

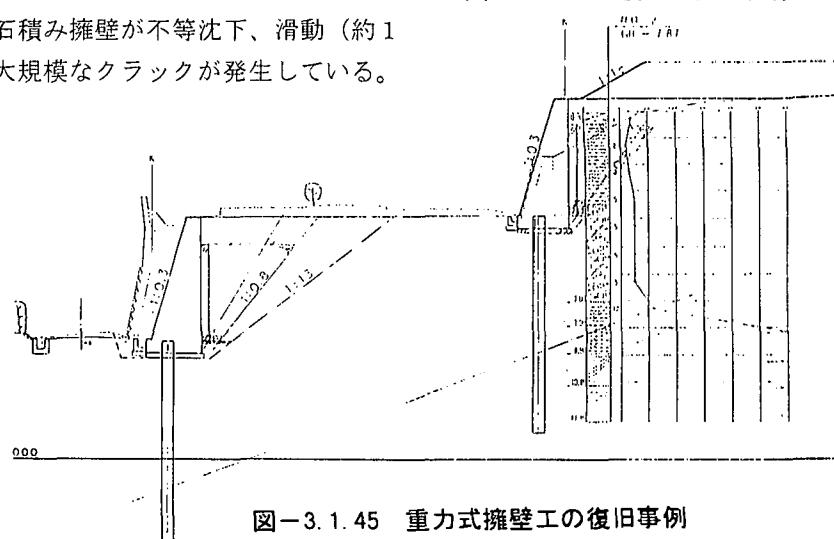
図-3.1.45 重力式擁壁工の復旧事例

4) その他の条件：当地区は、丘陵地の谷筋に盛土造成された住宅地であり、地震動により盛土層の地すべりが発生したと推定されている。地すべり対策については、別途（道路災害復旧）対応がなされているが、大規模な掘削等地形の改変は極力さける必要がある。

5) 工法検討：既設の擁壁は、大規模な亀裂が発生し、土留め機能を完全に失っていたこと、擁壁が滑動し、道路区域を侵していたことから、既設の擁壁を取り壊し、元の位置に重力式擁壁が新設された。また、基礎となる地盤が非常に軟弱であることから、基礎工として鋼管杭工を採用した。施工にあたっては、大口径ボーリングマシンによるプレボーリング工法で、杭孔の掘進が行われた。

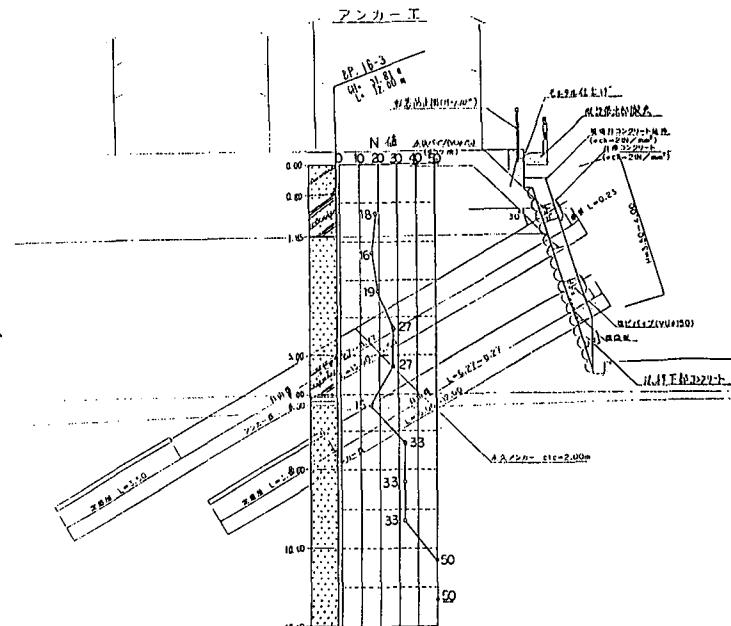
図-3.1.46 現場打法枠工+グランドアンカーア工による復旧事例

壁に亀裂が発生し、上部宅地が約 10 cm 沈下した。壁体自体の被災は比較的軽微であるが、上部宅地の変状より、擁壁全体が傾倒したことが推定できた。

5) 工法検討：壁体自体の被災が比較的軽微であったこと、擁壁直上に家屋が存在していること、擁壁前面に十分な施工スペースが確保できることから、グランドアンカーア工併用現場打法枠工が選定された。

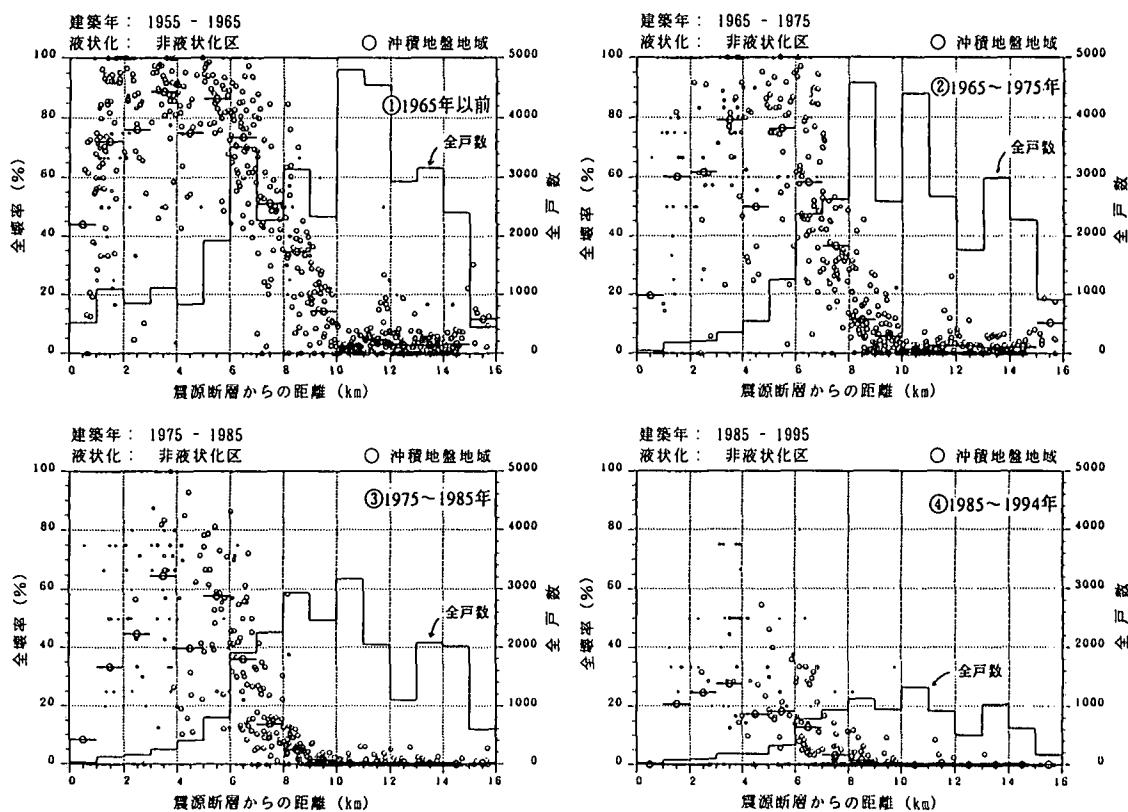
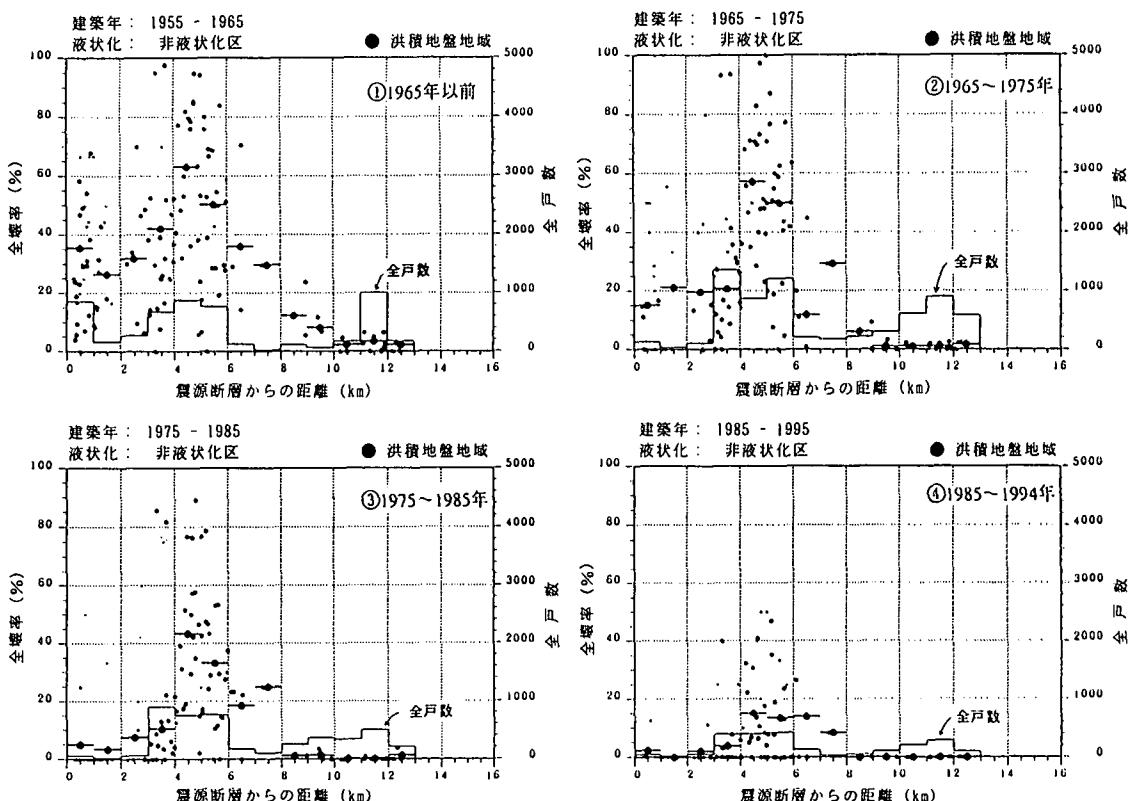
また、町丁毎の全壊率を震源断層からの距離で整理されている（図-3.2.2～3）⁵⁾。にこの関係は家屋の建築年代および沖積、洪積等の地盤状況毎に分類されている。この図から震源距離が 6 km 程度までは全壊率は非常に大きく、震源距離が 6 km を超えると急に全壊率は減少し、震源距離が 10 km 以上となると全壊率は数%となっている。この傾向は建築年代、沖積、洪積地盤によっても同様な傾向にあるが、沖積地盤に比べて洪積地盤における全壊率が非常に減少していることがわかる。

図-3.2.2 建築年別全壊率の距離減衰（沖積地盤）⁵⁾

図-3.2.3 建築年別全壊率の距離減衰（洪積地盤）⁵⁾

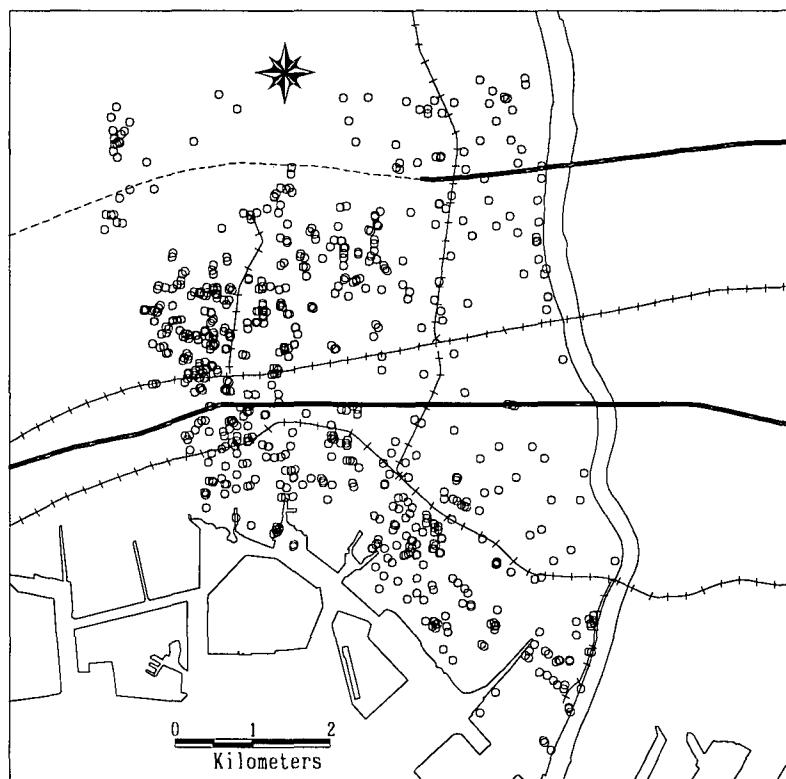
図-3.2.6 上水道の被害分布図⁷⁾

図より、木造家屋の全壊率分布と上水道被害分布については、全く違う状況を示すことがわかる。このような、被害の違いは、構造物形態（地中線状構造物と地上構造物）や、地盤特性、地震動の地域差などが複雑に絡み合っていると考えられる。

埋設管の被災状況は、日本水道協会から公表された西宮市域の被害個所を利用して、既存ボーリング地点より半径200m内に存在する被災個所数として評価することとした。

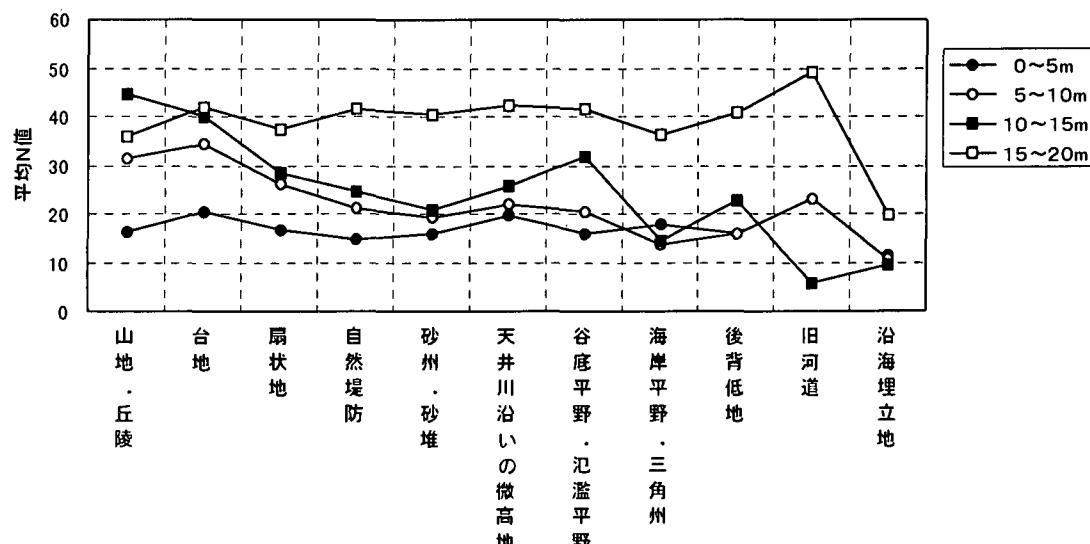
図-3.2.8 微地形区分毎の深度平均N値

図-3.2.7（カラーページ参照）に西宮地域の微地形区分図を示した。また、図-3.2.8には微地形区分に対する地盤状況として、地表面から20m深度間の平均N値分布を示した。

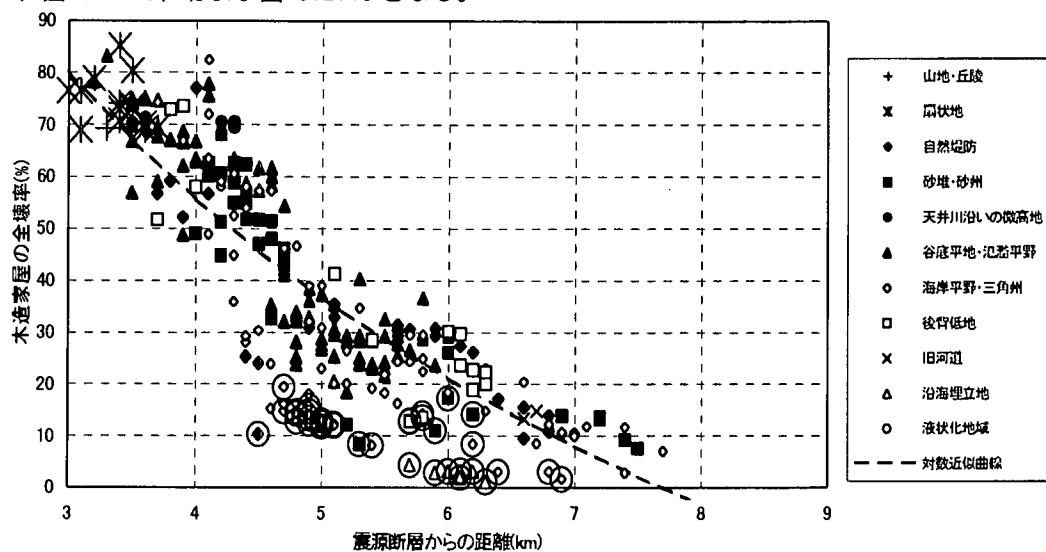
図-3.2.14 木造家屋の全壊率と震源距離の関係（微地形区分）

木造家屋の全壊率、埋設管被害個所および体感震度と震源距離の関係を微地形区分毎に整理すると図-3.2.14、図-3.2.15、および図-3.2.16となる。

木造家屋の全壊率は、微地形区分による明瞭な違いはみられない。一方、震源距離 6km 付近の沿岸埋立地および 5km 付近の海岸平野・三角州において平均的値（破線）より小さな値を示している。これらの地域は西宮地域の変状発生域から類推される液状化地域⁵⁾に一致する。

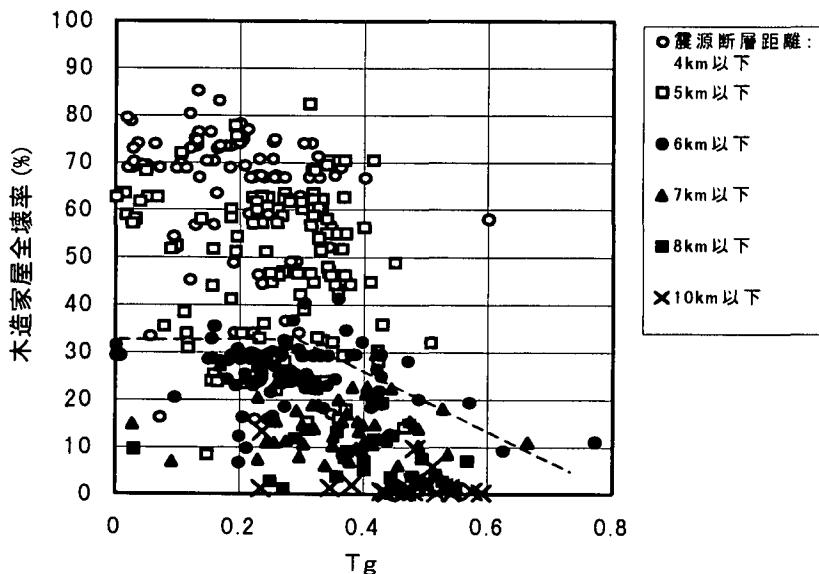
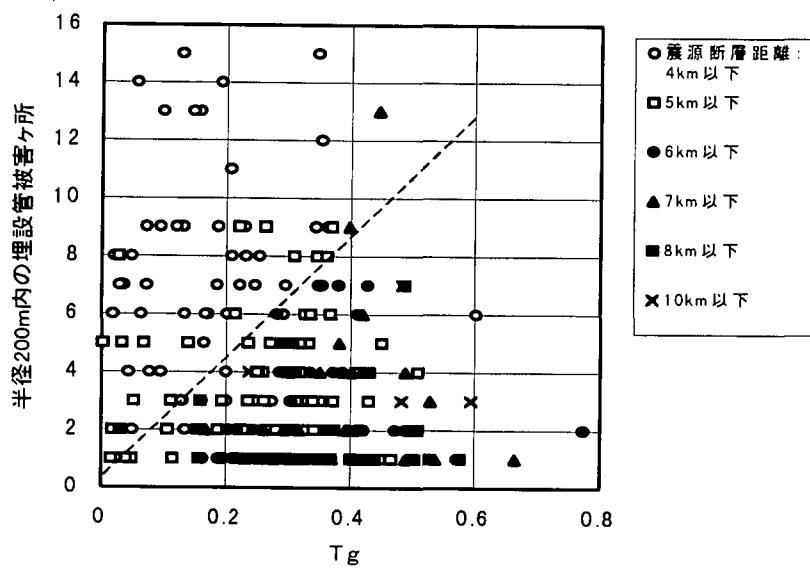
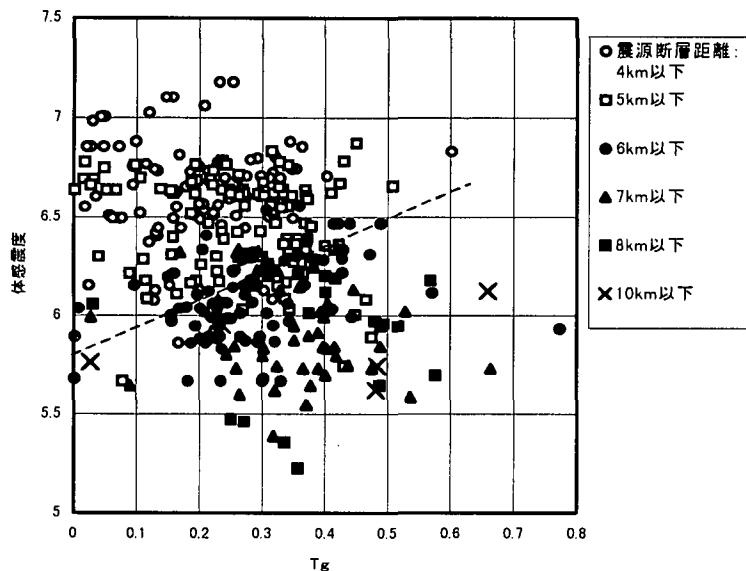
図-3.2.19、図-3.2.20 および図-3.2.21 に Tg と木造家屋の全壊率、埋設管被害個所数および体感震度の関係を示した。また、各図には断層距離 5~6km におけるデータの傾向線を破線で示している。

埋設管被害個所数は、震源距離 5km 以下では Tg と有為な関係はないが、震源距離が 5km を超えると Tg が増加するにつれて多くなる傾向が見られる。

体感震度は家屋被害や埋設管被害と同様に震源距離 5km を境に傾向が異なる。震源距離 5km 以下では体感震度 6~7 に分布するものの、5km を超えると T_g の増加と共に体感震度も大きな値になる傾向が見られる。

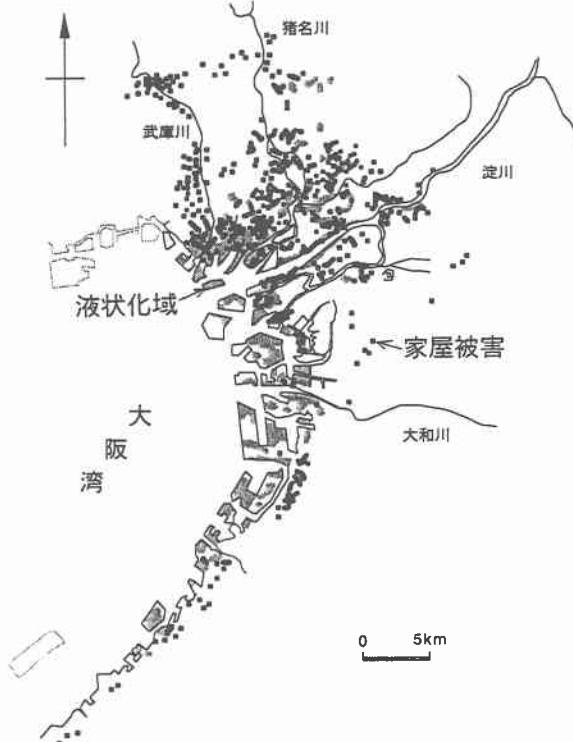
図-3.2.26 尼崎から以東にかけての液状化域と家屋被害¹⁸⁾

図-3.2.26には尼崎市より以東の大都市域にかけての液状化域と家屋の被害状況¹⁸⁾である。液状化域は尼崎の埋立地沿い、淀川沿い周辺等に多く見られる。液状化被害が発生している地域には家屋被害も発生していることがわかる。

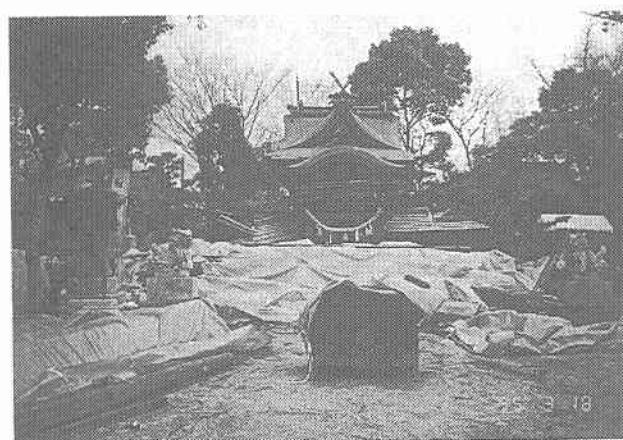
写真-3.2.1 初島大社の倒壊状況

尼崎市築地地区は地区全体に発生した液状化現象により噴砂、家屋の倒壊・傾斜、地盤沈下等の被害が生じた。これらの被害状況は、この地区的周辺地区に比べて非常に大きいことが特徴的である。築地地区は江戸時代尼崎城の城下町として栄えていた。この時代に建立された初島大社や土蔵などの建築物も数個見られたが、初島大社は拝殿が全壊し、鳥居も北側に傾斜しつつ沈下していた。写真-3.2.1に初島大社の倒壊状況を示している。土蔵は大きく沈下傾斜し、土壁が剥げ落ちていた。築地地区ではいたる所で噴砂が確認できた。地区全体の沈下量は、道

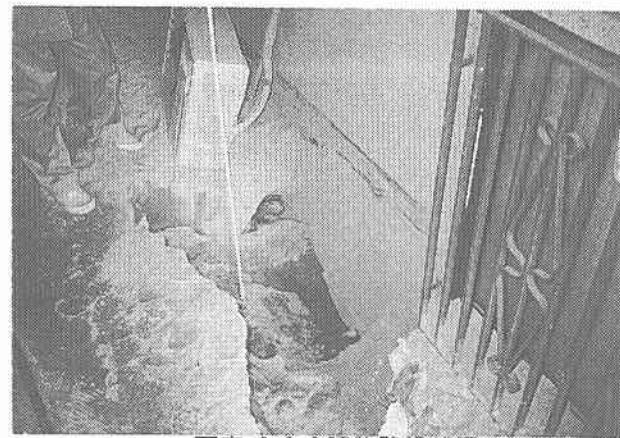
写真-3.2.2 建物陥没状況

路の陥没から測定してみると地震前に比べて20~50cm程度生じていた。傾斜した建築物は早急にジャッキアップを行い、家屋を持ち上げているところもあった。電柱は傾斜しているものもあれば、沈下しているものもあった。写真-3.2.2には液状化による建物陥没状況を示している。この建物の陥没では、家屋自体が約90cm程度沈下しており、この地区の家屋の沈下量として最大の値であった。

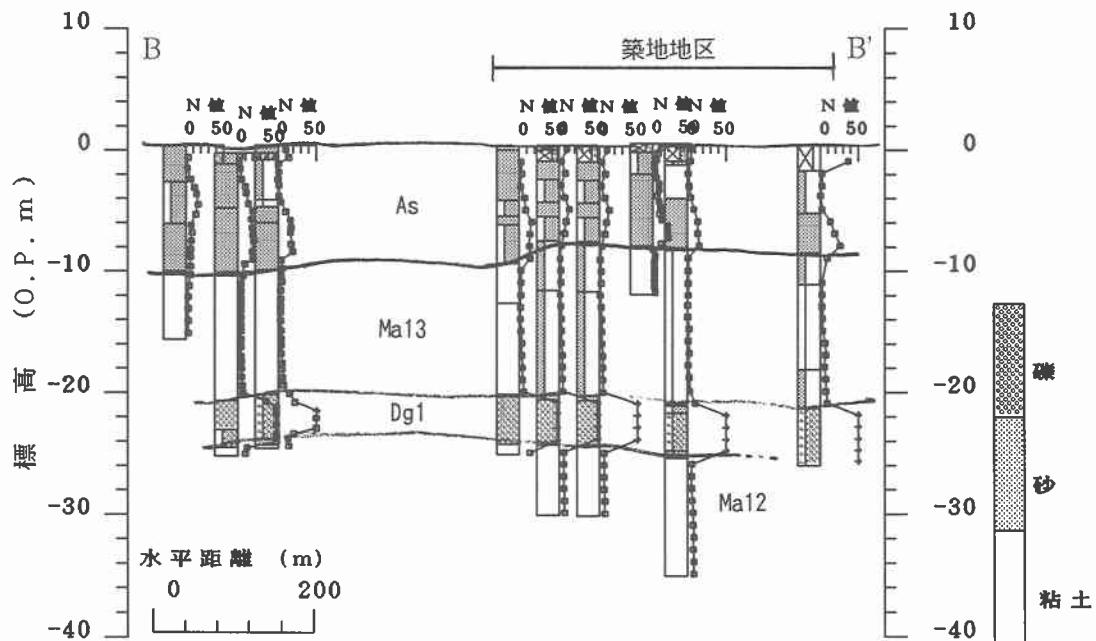
図-3.2.28 南北断面図

図-3.2.27に尼崎市築地地区の位置図を示す。築地地区は尼崎市の沿岸域により位置しており、地区北側は庄下川、東側から南側にかけては東横堀運河に囲まれたところである。この地区の代表的な南北断面を図-3.2.28に示す。当地区は地表より沖積砂質土層(As)、沖積粘土層(Ma13)、第一洪積砂礫層(Dg1)、洪積粘土層(Ma12)が順に堆積している。

築地地区において阪神・淡路大震災により液状化した層は沖積砂質土層である。この砂質土層の層厚は約8m程度である。沖積砂質土層のN値は層上端より深度-6mまではN値が10以下の値を示しているが、それ以深では深度が深くなるにつれて大きくなり最大約20程度を示して再び小さくなしていく傾向にある。よってN値の分布状況からも非常に緩い堆積層であることがわかる。

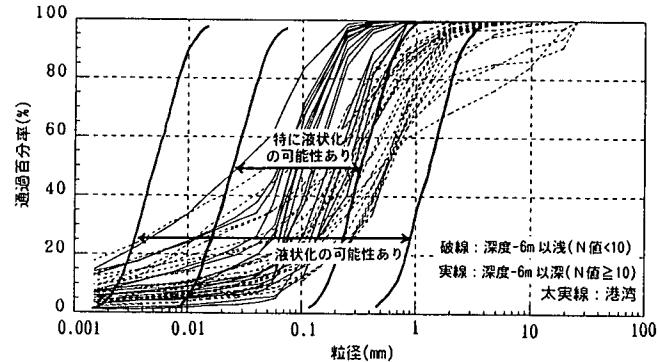
図-3.2.29 沖積砂層の粒径加積曲線

図-3.2.29 には沖積砂層の粒径加積曲線を示した。同図はN値が10程度以上に急に増加している深度約-6mを基準とし、上下2層に分割し、深度-6m以浅の粒径加積曲線を破線、深度-6m以深を実線で示している。また同図には日本港湾協会による液状化予測線も示している¹⁹⁾。表-3.2.3には、N値により沖積砂質土層を2層に分割した各層のD₁₀、D₅₀、D₆₀および均等係数とその平均値を示した。G.L.-6m以浅の砂質土層は平均均等係数(U_c)が58.0である。これに対して深度-6m以深の砂質土層は、平均均等係数は12.7である。深度-6m以浅の砂質土層に比べ、G.L.-6m以深の土層は粗粒分が少なく均等係数が小さい。

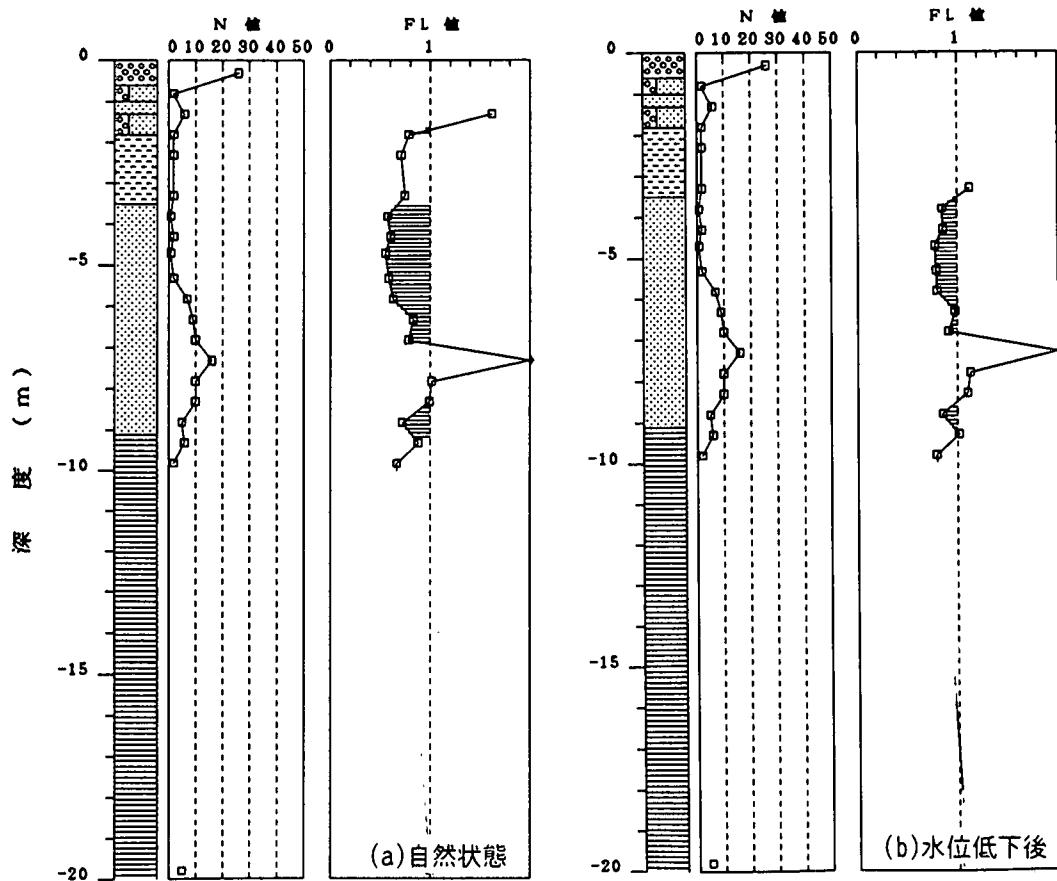
図-3.2.31 液状化予測

図-3.2.31 には、築地地区の液状化に対する簡易予測として「建築基礎設計指針」²⁰⁾による方法を用いて予測計算を行った結果を示している。簡易予測ではマグニチュード(M)は 7.2、設計加速度を 250gal として、築地地区の代表柱状図において予測計算を行った。図-3.2.31(a)に示したように F_1 値は砂質土層のほとんどの深度で 1 より小さい値を示している。 P_1 値で評価すると 10.5 となり、液状化の危険性は高いことがわかる。実際にこの地区は液状化現象が発生していることを考えると簡易法による評価は妥当であると考えられる。

岩崎ら²¹⁾は地下水位の液状化に与える影響を評価するために、地下水位を変化させて、表層部分の非液状化層を考慮した検討を行っている。その結果では、地下水位を現状より 0.5~1m 程度低下させることで液状化に対して大きな効果があることを示している。築地地区の周辺の地下水位はこの地区より約 2m 程度低い。そこで、現状の柱状図条件で地下水位を 2 m 低下させた時の解析結果を図-3.2.31(b)に示す。

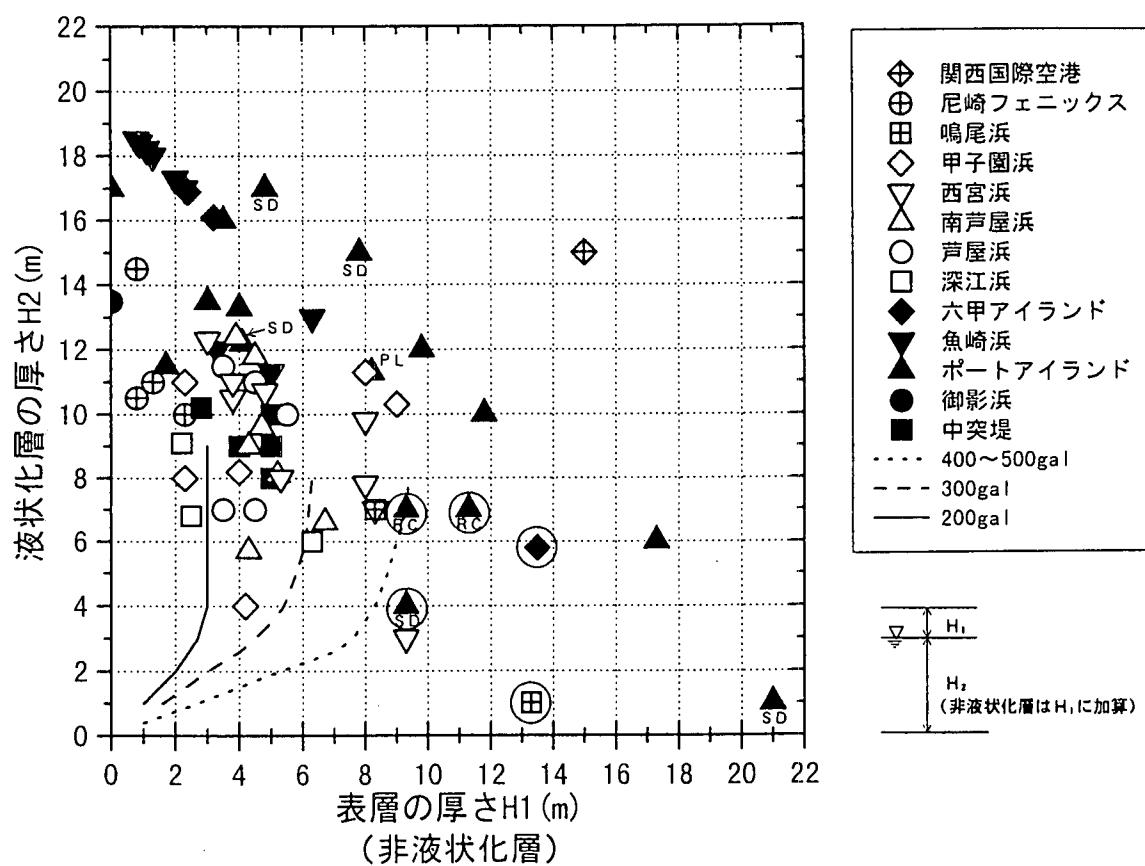
図-3.3.2 液状化層と非液状化層の関係

前述した液状化層厚（地下水位以下の飽和地盤の液状化層厚の合計）と非液状化層厚（地下水位以浅の不飽和層と地下水位以下の非液状化層厚の合計）の関係について文献(17)にならって、若干の考察を加える。なお、ここでいう液状化と非液状化の判定については、後述する判定指針に準じている。図-3.3.2は、文献(16)に示されている図に各埋立地の液状化層（ H_2 ）と非液状化層（ H_1 ）の構成比をプロットしたものである。図中の文字は改良地盤でのボーリング結果によるもので、○で囲んでいるボーリングデータは、後述する沈下量が小さく、噴砂跡も確認されなかった地点を示している。断層距離の大きい関西国際空港のデータは除外して考えると、被害が小さかった○で囲んだ点については、ほぼ想定加速度 400～500gal のラインの外側にプロットされている。このように、地下水位が深い場合や地盤改良により N 値が比較的高く液状化層が薄いと判定される箇所については、概ね、被害が少ないものと考えられる。

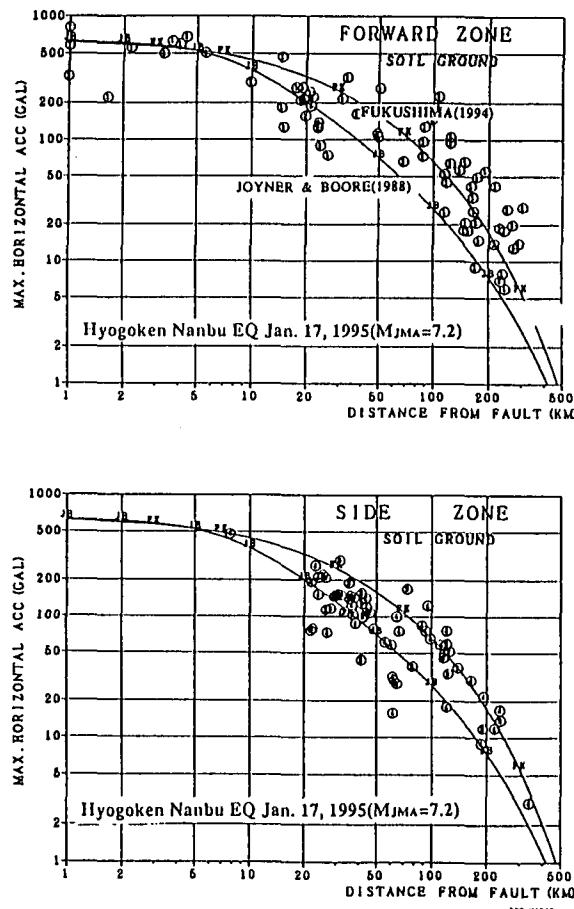
図-3.3.4 震源断層の破壊進行方向(forward)とその直交方向(side)位置の最大水平加速度の距離減衰²³⁾

また、岩崎ほか(1996)²³⁾や Fukushima & Irikura (1997)²⁴⁾は、兵庫県南部地震本震の沖積・洪積地盤上各計測点の最大水平加速度の距離減衰について、断層の破壊進行方向・破壊進行側方方向の2つの領域に区分してまとめている。それによると、最大水平加速度の距離減衰は、上記の距離減衰式と比較的よく合致しており、破壊進行方向領域の加速度が破壊進行側方向領域のそれに比べて約1.5倍程度大きくなり、地震断層の破壊方向への指向性効果(Directivity)が現れていることを示している(図-3.3.4)。

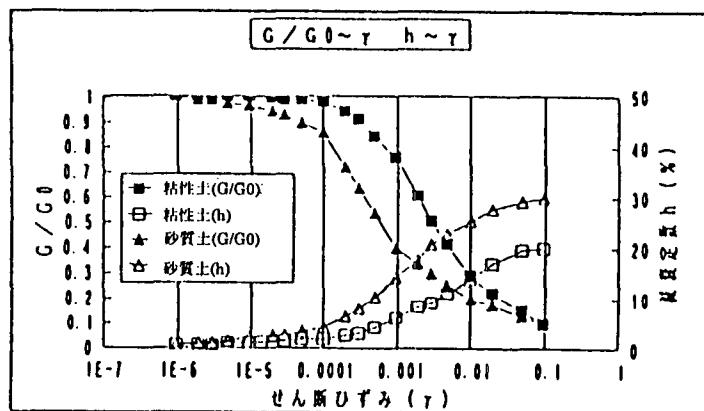
図-3.3.8 剛性及び減衰定数のひずみ依存曲線

- ・入力地震波形：ポートアイランド GL-83mNS 観測波形、最大加速度；679gal、時間刻み；0.01秒
- ・地盤のひずみ特性：図-3.3.8 の $G \sim \gamma$ 、 $h \sim \gamma$ 曲線、収束判定基準；5%、有効ひずみ係数 0.65
- ・地震入力基盤面： $N > 50$ の洪積砂礫層

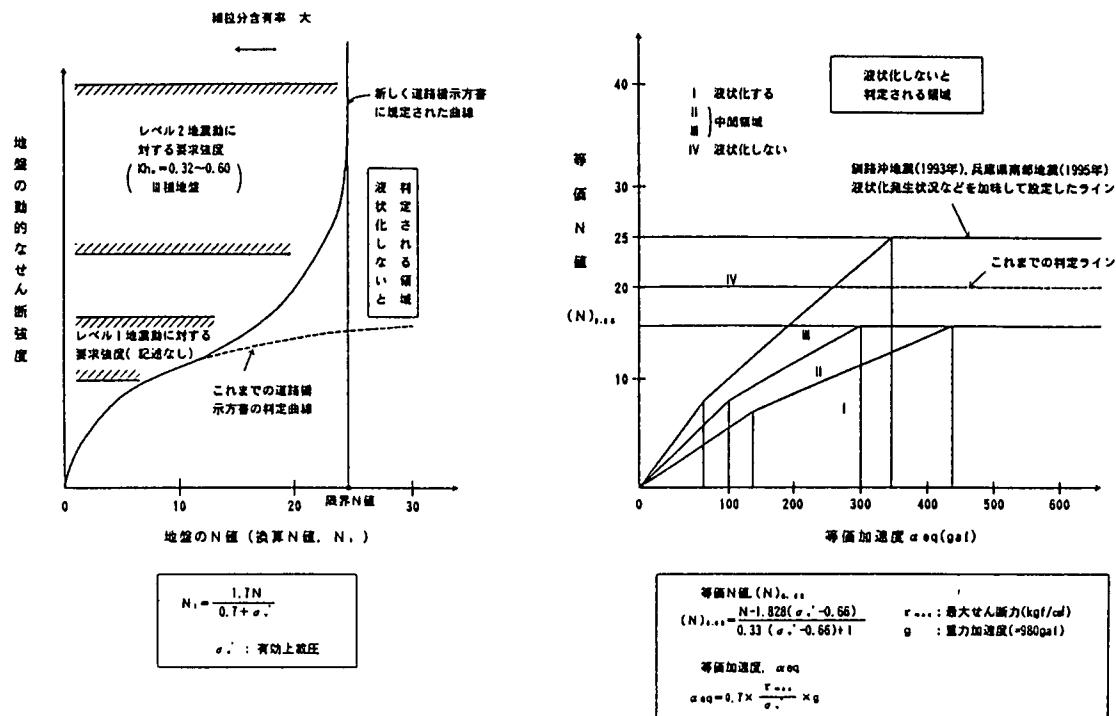
図-3.3.28 改訂された設計指針(港湾, 新道示)の概念図

1995年兵庫県南部地震を契機に見直しが図られているが、先行して改訂された設計指針は、「港湾の施設の技術上の基準」（以下、港湾と称す）と「道路橋示方書・同解説、V耐震設計編」（以下、新道示と称す）等である。改訂された代表的な指針である港湾と新道示の概念図を図-3.3.28に示す。

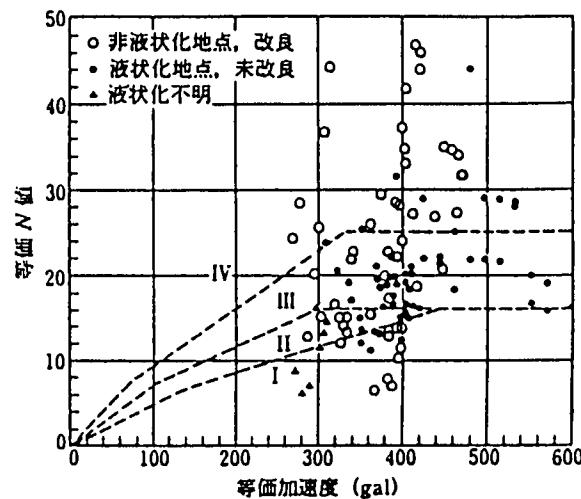
図-3.3.29 等価加速度と等価N値⁴⁸⁾

1993年釧路沖地震では地表面最大加速度 496 gal、1995年兵庫県南部地震では地表面加速度 500 gal を越える加速度記録が観測された。この2つの地震において、直接の沈下現象を示す事例ではないが、噴砂などの液状化の痕跡・無痕跡との関係を等価加速度と等価N値の関係で示したものが、図-3.3.29である⁵⁰⁾。前述したように、沈下現象は液状化判定と密接に係わっているので、この図はN値と沈下現象の関係を考察するうえで重要な意味をもつ。同図中の地震時沈下が発生したと推察される液状化地点のプロットである●は、従来のIIIの上限である等価N値 $N_{eq}=20$ を越えるところにも多く分布している。従って、500 gal 近い等価加速度に対しては $N_{eq}=20$ は液状化に対し十分な等価N値といえず、等価加速度が 500 gal 近い地震に対しては $N_{eq}=25$ をIIIの上限と考えられ今回の等価N値の引上げの根拠となった。しかし、等価加速度が 400 gal 付近で等価N値が 10~20程度でも液状化していないものがある。これは地盤改良が施された箇所であり、同じN値で評価されても地盤改良を施した場合には、自然地盤のN値よりも大きな液状化抵抗力を有していることを意味している。この事実
