## 2003 年 5 月 26 日宮城県沖の地震による土木構造物被害と地震動特性

### —7 月 26 日宮城県北部の地震被害の速報も含めて—

#### 要 約

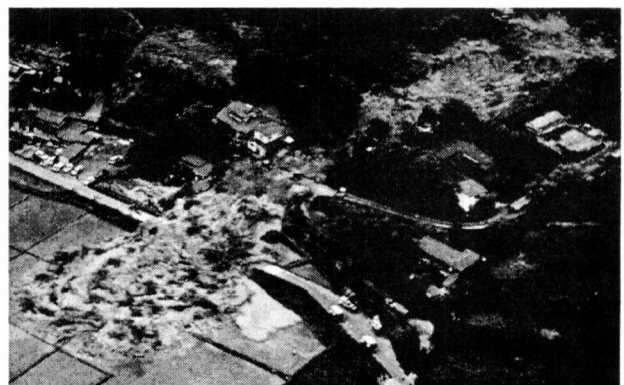
岩手県や宮城県内の道路や宅地などに地割れや斜面崩壊が発生しているものの、宮城県築館町館下で発生した斜面崩壊は秒速6-7m程度と高速で厚さ3-4m、幅40m、長さ80m程度の領域の土砂が斜面(勾配約7度)を滑り落ちるというものであった。すべり崩壊の航空写真は写真2に示す。その高速なすべりの崩壊土砂は近接宅地の一部を巻き込んだが、幸いにも死者は発生していない。写真2からもわかるように、水田に堆積した土砂は粘性の高い流体が流れ出したような形態となっている。この斜面崩壊地は、造成前に沢部であり、崩壊斜面部分の下端付近にはため池があったことがわかっている。しかし、崩壊面近傍の土層は地下水脈が存在しているというより、雨がしみ込んで保水されていた程度のもと考えられる。地下水の関与は今後の調査によって明らかにされるべき事柄であると考えられる。採取した土砂の粒度構成は、レキ20%弱、砂50%強、シルト20%強、粘土10%弱であ

写真2 築館町のすべり崩壊（国際航業（株）提供）

り、含まれるレキ分のほとんどは軽石である。土粒子自身が多孔質で吸水性があるため含水比は 26-56%程度と砂質土としては非常に高い値を示している。この土は土質分類上、「軽石混じり火山灰質シルト質砂」といえるものである。これまでの情報から、土砂が泥流化した一つのメカニズムとして次のようなものが考えられる。すなわち、地震前の斜面地山の土質が不飽和であるものの保水性が高く、サクシオンやセメンテーションによってせん断抵抗を発揮していたが、地震による地盤の揺れによりセメンテーションが切られると同時に、土粒子に保水されていた束縛水が自由水化してメニスカスがなくなったために土は一気にそのせん断抵抗を失い、自由水化した水と混じって斜面を泥流状に流下したものと推定される。このような泥流化のメカニズムは、粒径のそろったきれいな飽和砂質土が、非排水繰返しせん断を受けて負のダイレイタンスによって液状化を生じるというメカニズムと明らかに異なるものであると考えられる。このように細粒分を多く含む軽石混じり火山灰質土が、不飽和状態であっても泥流状になるという事例は新たな研究課題を提起したものといえよう。国土の約 40% が火山灰質土に被われた日本の地質状況下では一概に特殊な事例であると片付けられず、今後土質力学的観点からメカニズムが解明される必要がある。事実、後述するように 7.26 宮城県北部地震でも同じような形態の斜面崩壊が起きている。さらに、1978 年宮城県沖地震（宮城県白石市の斜面崩壊）、1984 年長野県西部地震（御岳崩壊による土石流）など軽石混じり火山灰質土が関係していると考えられる斜面災害を今後、再調査する必要がある。

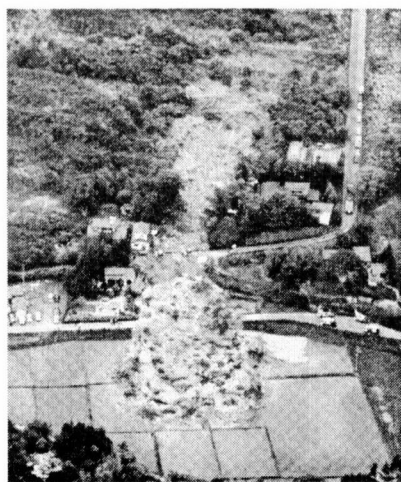
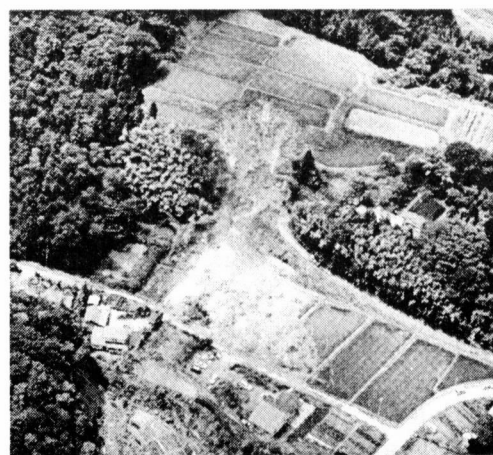
○緩斜面の地すべり被害も上記直線上に発生している。特に、河南町北村の旭山周辺の西猿田（沢）地区には旧地形25～15度が地すべりを起こして約100～200メートル流動した被害があり、5/26の宮城県沖の地震における築館のすべりと酷似している（写真7参照）。

写真 7 地すべり被害の酷似性 (左: 5.26 地震の築館町、右: 7.26 地震の河南町) —国際航業(株)提供
