# コンクリート橋脚の被害の特徴

けでなく、被害を受けなかったものにも着目して行った。本報告は、山陽新幹線、阪神高速神戸線、湾岸線およびハーバーハイウェイの一部について調査した結果に基づいて、コンクリート橋脚の被害の特徴を述べたものである。

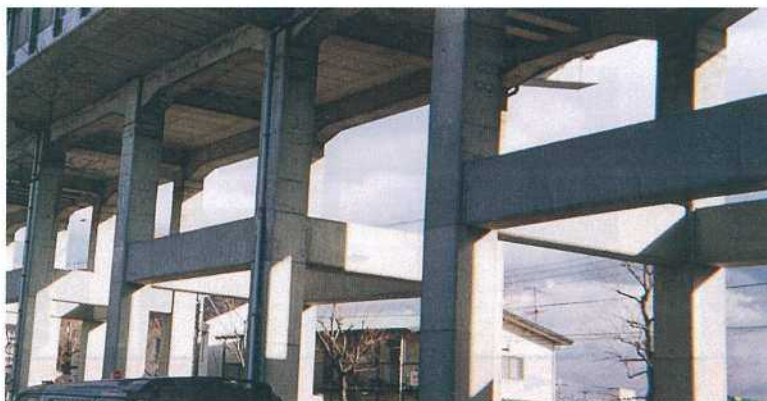
写真-1 中間ばりを有するラーメン高架橋

山陽新幹線は、中間ばりを有する3径間連続ラーメン高架橋(写真-1)が最も一般的な構造であるが、著しい被害を受けていた。最も被害の著しいのは、上りまたは中間ばりの直下で発生したせん断ひびわれが発達し、コンクリートが剥落して自重に耐えられなくなり、破壊した位置が

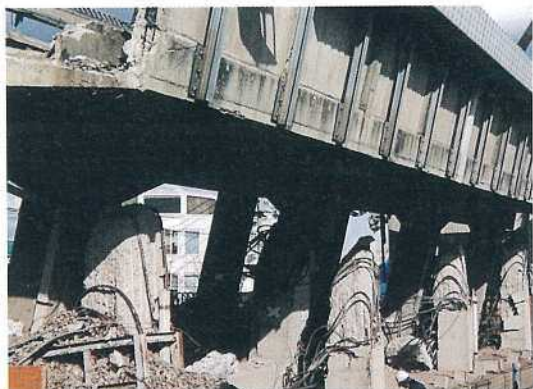
写真-2 上部が橋軸直角方向北側に落下

ら上の部分が橋軸直角方向北側にずれて崩壊したと推定されるものである(写真-2, 図-1)。柱の曲げモーメントを低減するために設けた中間ばりが, 柱の細長比を小さくしてせん断耐力と曲げ

耐力の比を小さくし, せん断破壊から崩壊に導いたものと思われる。

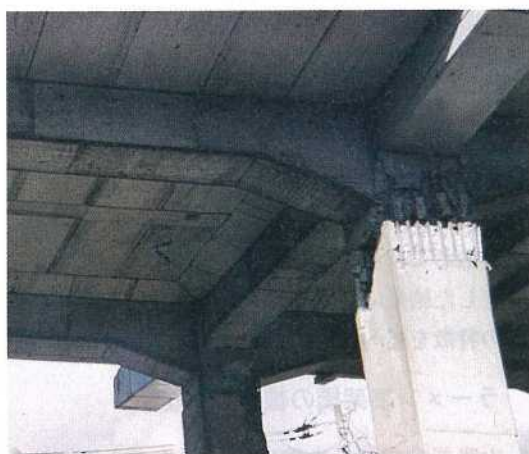
写真-3 中間ばりを有しないラーメン高架橋曲げ降伏後のせん断ひびわれ

中間ばりのない場合には, 柱の上端ハッチ直下で曲げ降伏を起こしたものと, 曲げ降伏後にせん断ひびわれが生じたもの(写真-3)がそれぞれ相当数見受けられたが, 崩壊した例はなかった。また, 被害のほとんどないものも多かった。中間ばりがないので, 柱の細長比が大きく, 曲げ降伏後もせん断抵抗に余裕があったためと思われる。

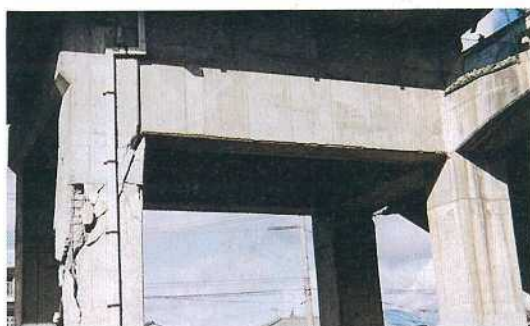
写真-4 ラーメン橋台（高さの高いはり）

ラーメン橋台は, 道路を横断する場合などスパンの大きい箇所に用いられている PC 単純桁などを支えると同時に, 自らも列車荷重を担っており, 高さの高いはりが設けられていた(写真-4)。そのため, 中間ばりを設けた場合と同様に, 柱の細長比が小さくなっていた。調査した区間にある 4 カ所で崩壊し, いずれも PC 桁が落橋していた。はり直下で柱にせん断ひびわれが生じて発達し, PC 桁を支えきれなくなって, PC 桁の軸方向にずれて傾き(写真-5), 落橋したという過程をたどったと推定される。

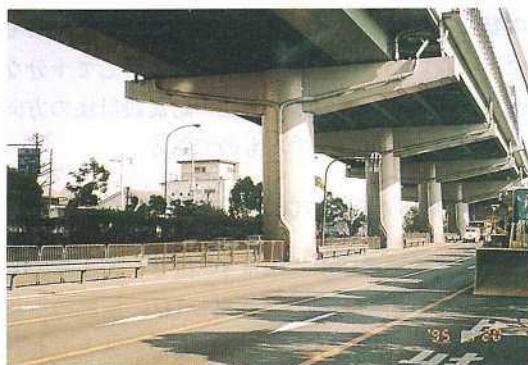
写真-6 単柱式円形橋脚

阪神高速神戸線では, 単柱式の円形橋脚(写真-6)が最も一般的であった。橋脚の下端付近で, 橋軸直角方向に水平ひびわれが発生したもの, さらに進んで鉄筋の降伏が認められるもの, 2 段配筋の内側鉄筋の段落とし位置において, 軸方向鉄筋が引張り降伏して伸び出し, 橋脚が逆方向に変位した時に, それらの鉄筋が圧縮力を受けて座屈

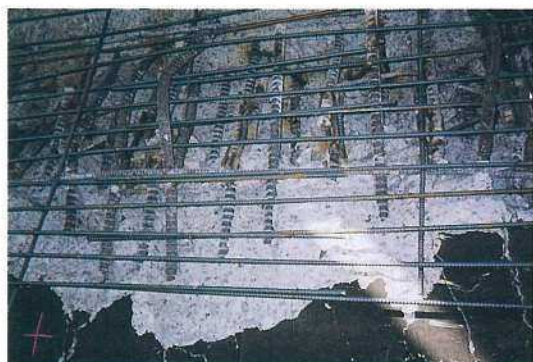
写真-7 圧接継手の破断  
破断していないものは局部座屈

段落とし位置の近くで、外側の鉄筋の半分がガ

ス圧接継手となっている場合が多かったが、ガス圧接継手の多くは鉄筋が十分降伏する前に圧接位置で破断し、圧接していない鉄筋のように座屈していなかった（写真-7）。

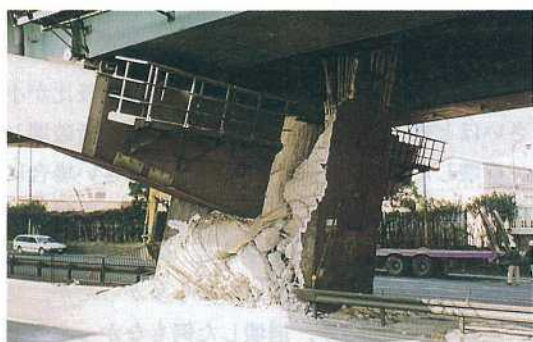
写真-9 単柱式矩形橋脚の崩壊

道路を横断する場合などスパンの大きい場所には、円形よりも断面の大きい矩形断面の単柱式橋脚が用いられていた。被害の状況は、円形断面の場合とほぼ同様であるが、被害の程度は大きく、せん断ひびわれが発生したもの（写真-8）や、せん断破壊して崩壊したもの（写真-9）も見受けられた。柱の断面に比して長さが相対的に短いと、せん断破壊を誘発する可能性が高くなるのである。

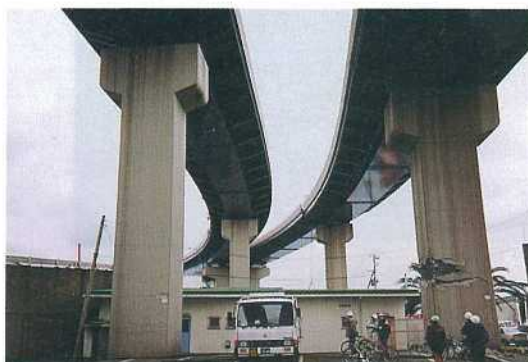
写真-10 単柱式橋脚の被害  
段落とし部での鉄筋降伏

ハーバーハイウェイにも単柱式矩形橋脚が用いられている。その被害の状況は阪神高速神戸線の場合とほぼ同様であったが、被害の程度は小さく、被害が認められないものが最も多かった（写真-10）。高さが高いか軸方向鉄筋比が小さいために、曲げ抵抗に比してせん断抵抗が大きくなり、曲げ降伏をした後に相当大きな変形を生じても、崩壊には至らなかったものと思われる。

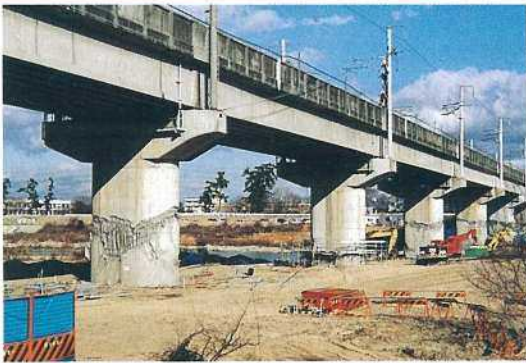
写真-11 武庫川橋梁の小判型橋脚

山陽新幹線武庫川橋梁はPC 桁を小判型橋脚で支えている構造である（写真-11）。橋脚の中程の水平打継目の約 30 cm 上で鉄筋が段落としされていた。すべての橋脚において、鉄筋の段落とし

部で軸方向鉄筋が降伏して伸び出し、橋脚が反対側に変位した時に、その鉄筋が圧縮を受けて座屈し、かぶりコンクリートを剥落させるとともに、定着が不十分な帯鉄筋をばらばらにしたと思われる状況であった。しかし、崩壊に至ったものはなかった。

小判型および壁式橋脚の特徴は、コンクリート断面に比して軸方向鉄筋量が少なく、曲げ抵抗に比してせん断抵抗力が大きいことであって、曲げ降伏をした後に、相当大きな変形を生じて崩壊に至らなかったものと思われる。

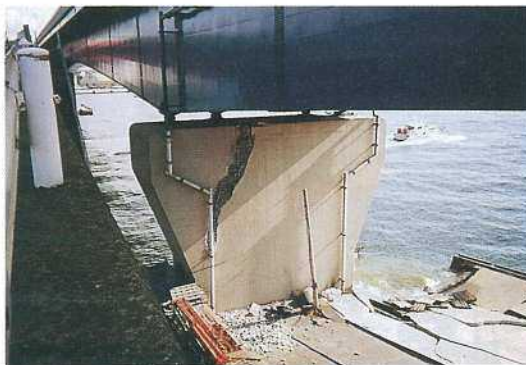
写真-12 第二摩耶大橋の橋脚  
奇妙なひびわれ

ハーバーハイウェイにも、多くはないが壁式橋脚があり、ほぼ同様の被害が認められた。ただし、第二摩耶大橋の橋脚には、奇妙なひびわれが発生していた（写真-12）。鋼桁はこの橋脚上で固定支承となっており、支承は橋脚にしっかりと固定されていた。桁は東隣の支承あたりから北側に大きく曲線を描いており、東隣の可動支承上で南側の桁は支承上にあったが、北側の桁は支承から外れて北側に数10cm移動していた。その結果、橋脚上面には北側桁の支承から水平力が北向に作用し、そこから曲げひびわれが発生して、下に向かって伸展し、最後に北に曲がったものと思われる。

相当に多い帯鉄筋の存在によって橋脚の崩壊は免れ、したがって落橋しなかったものと思われる。このような力は、設計では考慮されていないものであり、この経験を今後に生かす道を慎重に検討する必要がある。

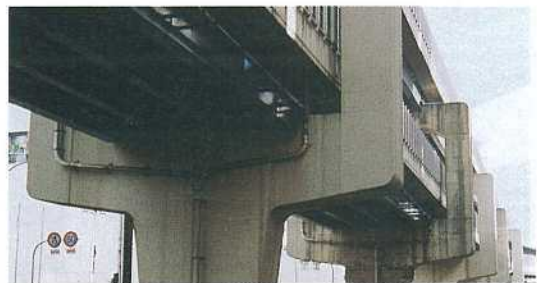
写真-13 単柱(壁)式二層ラーメン橋脚

ハーバーハイウェイには、この種の橋脚が多く用いられていた（写真-13）。ラーメンに取りつくやや下側で北側または南側の連続鉄筋が降伏したもの、さらに反対側に変位した時にその鉄筋が圧縮を受けて座屈してかぶりコンクリートを剥落させたもの（写真-14）、この状態が橋脚の全周に広がり定着が不十分な帯鉄筋をばらばらにするとともに鉄筋の座屈が顕著になったもの（写真-15）などがいずれも相当数認められた。なお、被害のほとんどないものもかなりの数存在していた。

上部のラーメン構造は橋軸直角方向には強く、被害が認められなかった。また、この形式の構造で崩壊した例はなかった。この形式の橋脚は、コンクリート断面が比較的大きく、曲げ抵抗に比してせん断抵抗力が大きいために、曲げ降伏をした後に相当大きな変形を生じて崩壊に至らなかったものと思われる。

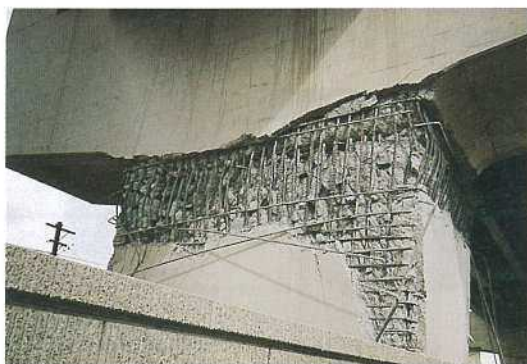
写真—15 全周に拡がった鉄筋の局部座屈

損傷を受けた箇所では、2段配筋の内側の鉄筋が段落としされていた。この位置で鉄筋を止めるのは、施工上からは好都合であろうが、この構造を2次的に見ると適当ではないことは明らかである。また、その近傍で外側の鉄筋の半分がガス圧接継手となっており、単柱式橋脚と同様に、ガ

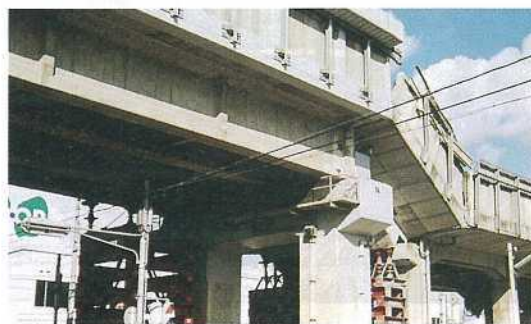
写真—16 PC桁を支える健全なラーメン橋脚

山陽新幹線では、ラーメン橋脚がPC桁を支えるところに用いられており、周りの高架橋が著しい被害を受けていたにもかかわらず、4橋脚すべてがほとんど被害を受けていなかった（写真—16）。阪神高速道路神戸線にも、出入口など幅員が大きい場所にこの形式の橋脚が用いられていた。また、湾岸線やハーバーハイウェイにもこの形式の橋脚が多く用いられていた。今回の地震に

この構造形式は、橋軸方向には地震力が最も厳しい荷重であるが、橋軸直角方向は上部構造を支えるのが最も厳しく、地震に対しては余裕のある設計となっていたと思われる。今回の地震動が橋軸ほぼ直角方向に作用したために、コンクリート橋脚のみならず鋼橋脚も被害を受けなかったものと思われる。南北方向の高架橋も一部ではあるが存在しており、そこではラーメン橋脚も単柱式橋脚と同様な被害を受けており、このことを裏付けている。

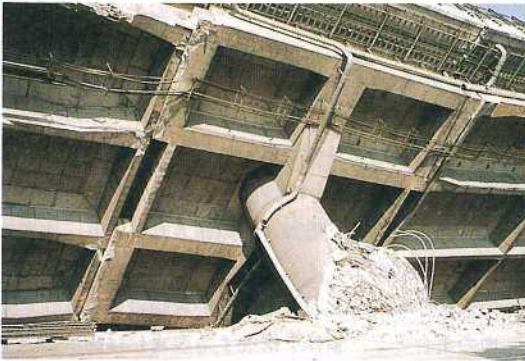
写真17 ビルツ橋脚の倒壊

ビルツ橋脚は上部構造と一体となった構造である（写真—17）。全部で17脚が連続して配置されていたが、すべて橋軸直角方向北側に倒壊していた。すべてが倒壊した場合には、その観察によって倒壊の過程を明らかにすることは難しいので、非線形の地震応答解析などを行って検討した（参考資料2）。その結果、この橋脚も、単柱式橋脚と同様の過程で倒壊に至ったと推定されたのである。

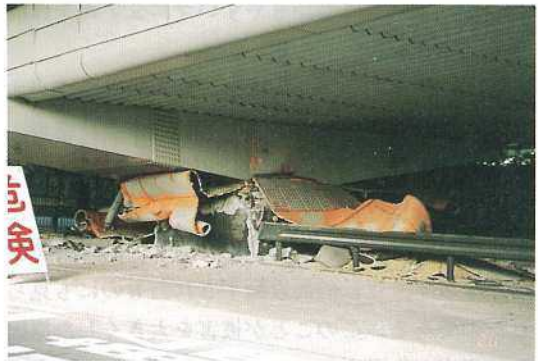
写真18 崩壊した鋼橋脚

面を大きくした橋脚には、鋼製の場合にも崩壊している例が見受けられた（写真18）。この例は、出入路を含む3本の桁の荷重を1本の横桁で受け、これを鋼橋脚と2本のRC橋脚で支えていたが、真中の鋼橋脚が崩壊したのである。
