# ケーソン式岸壁の 被害の特徴

## Earthquake Damage to Caisson Type Quay Walls

正会員 工博 運輸省港湾技術研究所 構造部地盤震動研究室室長 **井合 進** Susumu IAI

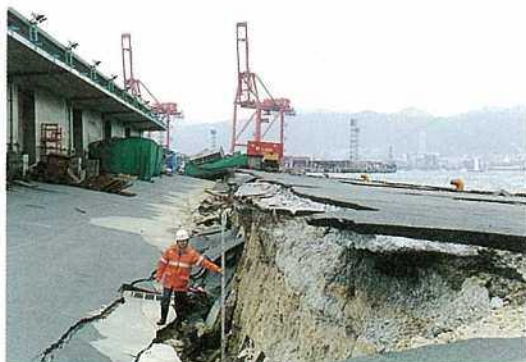
写真-1 ポートアイランドのケーソン岸壁の被害状況

先に述べたとおり、ポートアイランドなどに建設されたケーソン式岸壁では、まさ土がケーソン背後の埋立および基礎地盤の置換えの材料として用いられているので、これらが液状化してケーソン式岸壁の被害に著しい影響を与えたのではないかと、まず疑ってみるのが自然であろう。事実、岸壁の被害形態は、写真-1に示すとおり、ケーソンの海側への移動とともに、傾斜および沈下を伴っており、このような被害形態は、ケーソンの滑動による被害形態とは異質のものとなっている。

- ① 大型岸壁が水没するなどの著しい被害が発生した新潟地震の液状化の状況と比べると、今回の地震では、岸壁の海側への移動は大きかったものの、大型岸壁で水没したものはなく、岸壁法線も比較的原型をとどめており、状況がかなり異なっている。
- ② 既往の事例では、岸壁直背後に液状化の発生を示す痕跡が見られる場合が多いが、今回の地震では、写真-1にも見られるように、岸壁背後に噴砂など液状化の痕跡が見られない場合が多い。これに対して、岸壁と同様のケーソン式構造物をもつポートアイランド中央部の旧護岸の背後では、写真-2に示すように著しい噴砂が発生しており、写真-1に示す岸壁直背後の状況と対照的である。この旧護岸は、地震時には護岸前面も埋立てられた状態となっており、地震による変位がほとんどない。これらの状況の比較から、岸壁においては、ケーソンの海側への移動がケーソン直背後の地盤の過剰間隙水圧を吸収し、ケーソン直背後の地盤はいわゆる「液状化」状態とは異なる状態であった可能性がある。
