## 平成6年北海道東方沖地震の強震記録と道路被害

開発土木研究所 正員 金子 学  
 " " 西 弘明  
 " " 島田 武  
 " " 佐藤 昌志

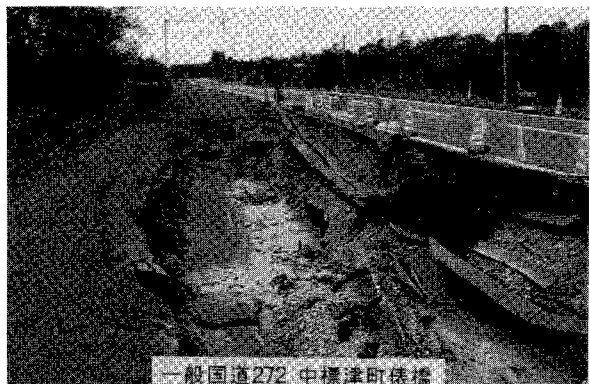
写真-1 盛土被害の概況

釧路沖地震での盛り土被害は、比較的大規模な盛り土の切り盛り境に生じ、崩土が遠方へ到達する傾向を示していたが、今回の地震では盛り土高の小さい（3～5m）盛り土の被害が多く、到達距離も小さい等、違いが見られた（写真-1）。また、釧路沖地震で被災したT型円柱式橋脚の補強部分や、盛り土の被災補修箇所には被害が見られず、補修、補強の効果が現われたものとも考えられる。
