崩壊のり面の復旧に併用した2種類の補強土工法 - 地山補強と補強盛土 -

○ 相鉄建設(株) 正会員 早川 邦雄*
正会員 山菅 正人*
(株)クレアテック 正会員 鄭 光司**

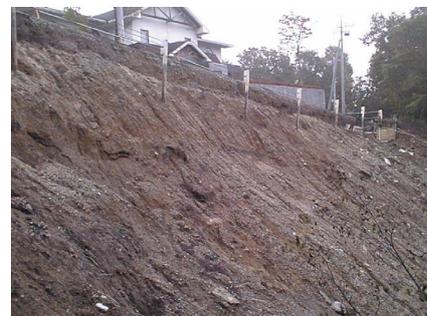
写真-1 被災状況

本被災地は道路と河川に挟まれたのり面であり、高低差12.5m、延長約45mにわたり道路中心から崩壊し、概ねのり尻崩壊の様相を呈している。のり面の大半を構成する地盤は崩積土で、全体に固結度の低い砂質の凝灰質粘土を主体とし、礫、玉石、軽石を混入している(写真-1)。

また、上部の道路には上水道、温泉、および下水道が埋設されていたが、崩壊により全て露出した。このことから、崩壊の主原因としては、上部道路からの大量の表面水によるのり表面の洗掘と河川増水に伴う法尻付近の洗掘が考えられ、これとともに破断した水道管等からの流水が被害をさらに大きくしているものと考えられる。

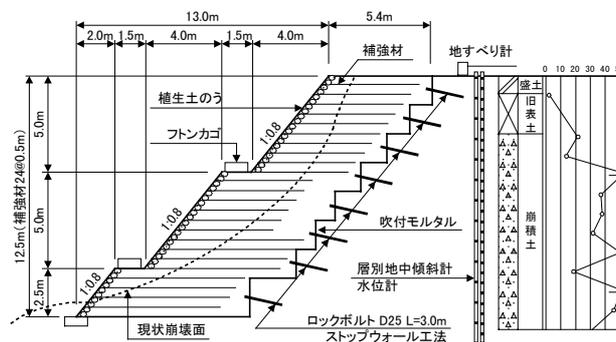
図-1 復旧断面

崩壊したのり面の復旧方法には、信頼性、経済性および景観等に配慮し補強盛土工法(ジオシンセティクスあるいはジオテキスタイル)を選定した。

また、一般に崩壊後ののり面は目視では観察できないクラックや水みちなどが存在していることが多く、不安定な状態と判断されることから、施工途中における段切りや崩土撤去時の斜面安定対策として、ロックボルトを用いた鉄筋補強土(ストップウォール)工法を併用した。

高さ $h=12.5m$, 平均勾配 $\theta=60^\circ$ と仮定し, ロックボルトには D22 (SD345), 打設長 $L=3.0m$ (頭部処理部を除外した有効長 $L_e=2.8m$) を用い, その打設間隔を $e_v \times e_h=1.5m \times 1.5m$, ロックボルトの穿孔径を $D=42mm$ とした.

盛土体は高さ $12.5m$, のり勾配 $1:0.8$, 補強材各層の敷設間隔 $0.5m$ とし, 壁面工については盛土体の安定性と景観を考慮し, 植生土のうを用いた補強材巻き込み形式として計画した. 設計計算では盛土体の内的および外的の安定について, 補強土壁としての設計手法²⁾を適用した(表-2).

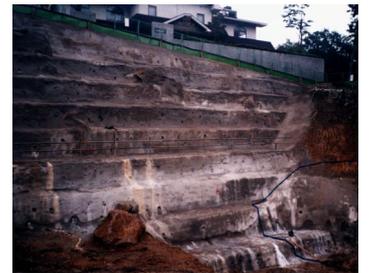
写真 - 2 鉄筋補強土

法面を段切り形状としたことから, より効率的な地山の補強効果を得るためロックボルトを千鳥配置に打設した(写真-2).

一方, 地盤が礫等を混入する崩積土であり, 穿孔時の孔壁が保持できないこと, 礫の穿孔時にロッドの引抜きが困難となることから自穿孔タイプのロックボルトを使用した.

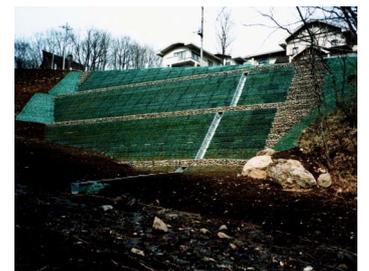
写真 - 3 復旧完了

さらに, 補強材の敷設に併せて盛土の通水性向上と, 過剰間隙水圧の消散を目的とし面状水平排水材を各段ごとに敷設し, のり面の侵食防止や地下水の排除を目的としてのり尻, のり面端部, 及び小段ではふとんかごを施した. (写真-3).

のり面の災害復旧工事に仮設時, 本設時のそれぞれに 2 種類の補強土工法を採用した事例を紹介した. 現在, のり面は周囲の景観となじみ良好な状態を保っており, 応急的に復旧した一般盛土のり面に比べ, 安定性が高く恒久的な復旧とすることができた. 補強土工法は設計, 施工が合理的であるとともに, 経済性に優れることから, 広範な用途への拡大が期待される工法であり, 今後も計測・管理を継続的に行い本工法の信頼性を確認していきたいと考えている.

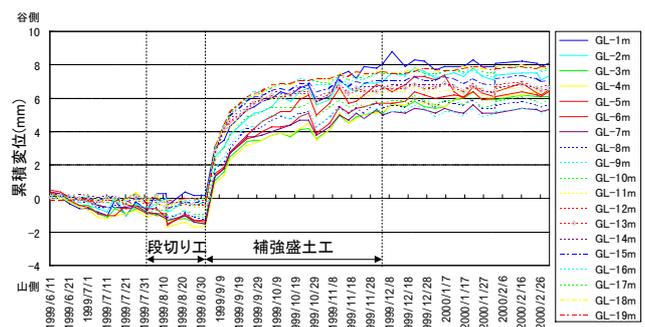
図 - 2 傾斜計の実測値

施工に先立ち, 地すべり計 3 セット, 水位計 2 セット, 層別地中傾斜計 1 セットを配置し, 2 ヶ月間の事前計測の後, 工事期間 5 ヶ月を経て, 現在事後計測(1 年間で予定)を行っている. このとき管理基準値は表-3 のようにを定めた. 補強盛土完了時までの地盤の挙動は段切り開始後約 1 ヶ月で谷側へ $6mm$ 程度の変位が観察され, さらに 1 ヶ月程度を経て収束傾向を示し, その後は安定していると判断される(図-2).
