ケーソン護岸近傍における杭基礎の挙動について（その 1：実験結果の分析）

東京電力(株) 正会員 志村 聡, 嶋田昌義, 弘重智彦

東電設計(株) 正会員 佐藤正行, 東 均, 中瀬 仁, 黒瀬浩公

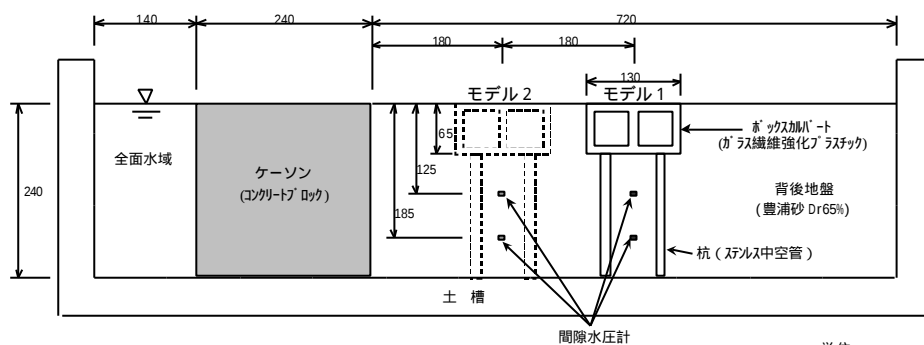
図-1 実験モデル

実験は、遠心载荷装置を用い、振動台に幅 110cm、高さ 30cm、奥行き 40cm のアルミ製土槽を設置して 50G の遠心場で実施した。図-1 に実験模型の概要を示す。背後地盤は相対密度 65% の豊浦砂を用いており、粘性が水の 50 倍のシリコンオイルを間隙流体として用いている。杭模型は外径 15mm、肉圧 0.3mm のステンレス中空管であり、下端はピン構造である。また、入力は最大加速度約 15G、周波数 100Hz、30 波の正弦波である。その他、実験方法の詳細は参考文献 2) を参照していただきたい。比較した実験は、ケーソンからの地中埋設ダクトの距離が異なり他は全く同条件の 2 ケース（モデル 1.2）である。

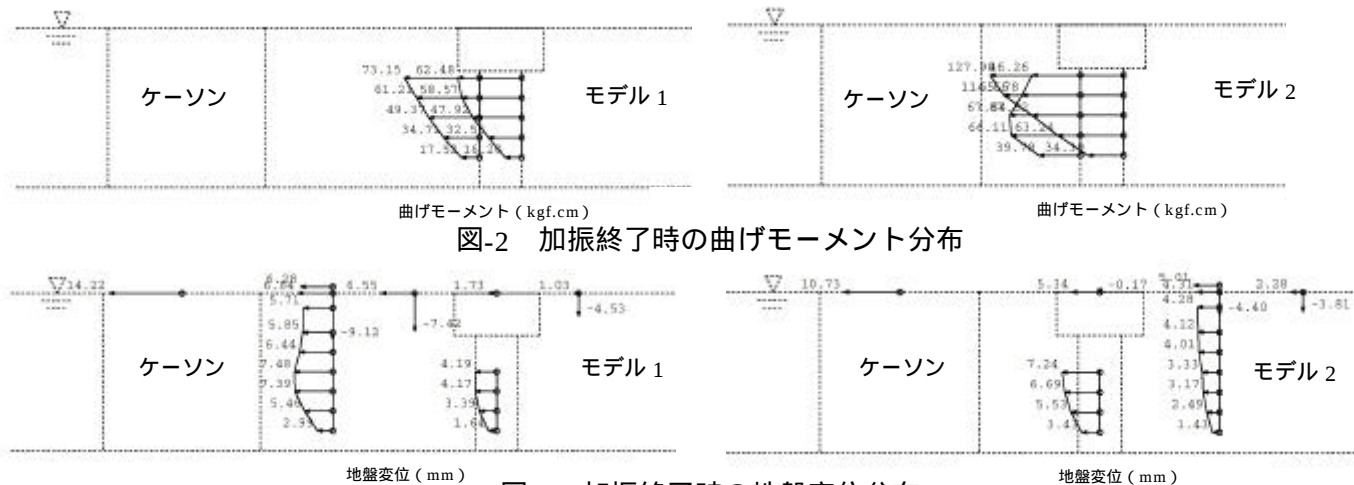
モデル 1 及びモデル 2 の加振終了時の曲げモーメントの深度分布を図-2 に，モデル 1 で計測されたケーソン近傍地盤内の残留水平変位分布を図-3 に示す．モデル 2 の海側の杭だけが杭の中間部分でモーメントが最大となっており，図-4 の概念

図に示すように、ケーソン近傍の杭が地盤変位の影響を強く受けたために杭の中間点で最大モーメントが生じ杭頭部分でモーメントが減少したと思われる。

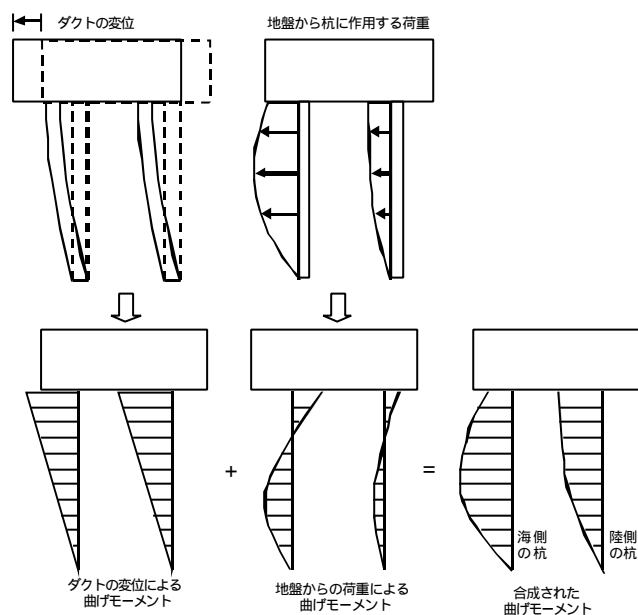
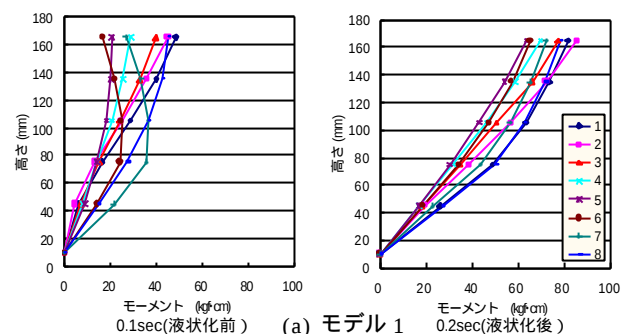
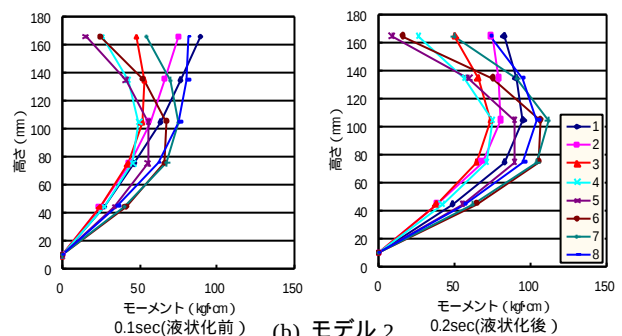
図-5 一周期のモーメントの変化

モデル 1 及びモデル 2 の海側の杭に関し、液状化前（0.1 秒前後）、液状化直後（0.15 秒前後）及び液状化後（0.2 秒前後）に着目して、1 周期を 8 等分したモーメント分布の変化を図-5 に示す。モデル 1 のモーメント分布は液状化前には地盤からの荷重の影響を受け、モーメント分布の勾配が大きく変化しているが、液状化後は次第にモーメント分布の勾配の変化が少なくなり、地盤からの荷重の影響が小さくなっていることが分かる。一方モデル 2 では、液状化前には地盤からの荷重の影響は見られるものの、液状化後は地盤からの荷重の影響が次第に大きくなっている。このように、埋設ダクトがケーソンに近い場合に杭が地盤変位の影響を大きく受ける原因としては、単にケーソン近傍の地盤変位が大きいのという理由だけでなく、図-7 に示すようにケーソン近傍は液状化後の過剰間隙水圧の変動が激しく、杭周辺地盤の有効応力が周期的に回復する際に杭を拘束しながら地盤変位が増大していくためと思われる。また、過剰間隙水圧が完全に有効上載圧に達していないことから、この付近が不完全液状化となっている可能性もあると思われる。
