## 集集大地震により倒壊した超高圧送電鉄塔の耐震性に関する研究

A study on earthquake responses of transmission tower which had damage in the Ji-Ji Earthquake Taiwan

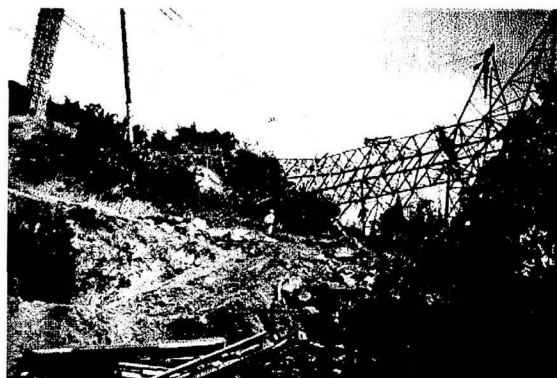
写真-4 倒壊した345kV超高压送電鉄塔  
(中寮～峨眉間の#203)

塔に対して引っ張り荷重が作用すると考えられる。写真-1～写真-3に示すものは161kVの高压鉄塔で、中央部から折れ曲がったものや、基部付近から折れているものもある。基礎部分に関してはあまり被害を受けていないように見えるものもある。写真-4は台湾で最大の345kV超高压送電鉄塔で唯一完全倒壊した中寮～峨眉間の#203鉄塔である。写真で判断する限り根本付近から谷側へ向かって倒壊しているように見える。ただし、#203鉄塔の両側の#202鉄塔と#204鉄塔はほとんど無被害と報告されている。図-2に示す

ように345kV鉄塔の形状・寸法は高さ約62.95m、脚柱の間隔は12.8mであり、サイズ的には我が国の22万V鉄塔に近い。#203鉄塔は傾斜地に設置されており、山側と谷側の基礎の高低差は10mと報告<sup>5)</sup>されている。台湾中央気象台の地震観測記録によれば断層の東側では強い地震動が確認されており、また、#203鉄塔の基礎そのものは健全であったとの報告から、地震時の振動による被害の可能性も考えられる。

以上の解析結果より、TCU084相当の地震動が鉄塔付近で生じている場合には、脚部の主柱材、腹材の座屈等が生じる可能性があり、これらの影響で#203送電鉄塔が倒壊に至る可能性が指摘された。特に片継脚鉄塔はその非対称性により、基礎に高低差が無い鉄塔に比べ、より大きな最大応答軸力が発生する。従って、設計時に配慮する必要があると考えられる。また、腹材の座屈が先行し、主柱材が座屈に至った可能性もあり、設計において腹材の強度面からのより詳しい検討が必要と考えられる。

・実際の#203鉄塔の支間の傾斜角は約35.5度と推測され、TCU084を入力地震動とした場合には、脚部主柱材が座屈を起こす可能性がある。
