鳥 取 県 西 部 地 震 の 落 石 の 特 徴

(株) 荒谷建設コンサルタント フェロー会員 ○山下 祐一  
 (株) 荒谷建設コンサルタント 岡山 恭知  
 (株) 荒谷建設コンサルタント 正会員 多賀谷 宏

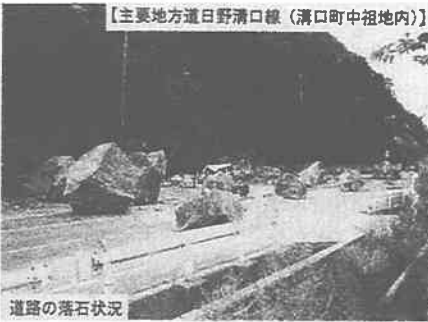
写真－2 落石の氾濫・到達範囲状況  
 到達距離は斜面直下より最大 30m、大部分は 15m 位までに停止する。（鳥取県写真）

崩壊した岩塊は大部分が最下部の斜面（45°）を転がり道路の停車帯から道路を横断するまで最大 30m の間に岩塊が停止した。岩塊は角ばったものが多く、落下してきた岩塊は径 2～3m のものが 20 個程度、径 1～2m が 30 個程度、径 1m 以下が多数認められた。落石後の写真－2 によると、斜面の下から約 15m の間に多くの岩塊が停止しており、道路にはその痕跡がいたるところに確認された。

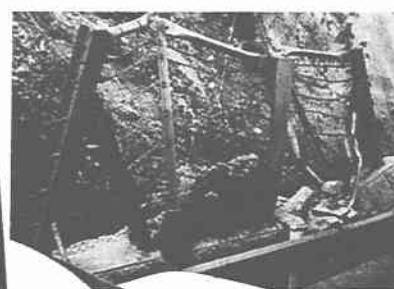
岩塊はこの落石防止擁壁の中央 0.1m の H 鋼部に直接衝突し、H 鋼を大き

く曲げると共に、両端のH鋼もその衝撃により曲がり、さらに水路のコンクリートと落石防止擁壁側のコンクリートの境界で破断し、落石防止擁壁全体が道路側に倒れると共に、道路のガードレールを曲げて停止した。また、擁壁のコンクリートも2箇所で破壊している（写真-4）。

この結果、2m以上の岩塊が落石防止擁壁に衝突しても、落石防止擁壁のH鋼の変形、コンクリートの破壊や底面のコンクリートの破断は生じたもののその程度で停止したということは、設計よりかなり衝撃力に対して抵抗力のあると考えられる。

写真-4 落石防止擁壁の防護柵に直撃し、支柱の降伏、擁壁コンクリートの破壊、擁壁の転倒状況

落石耐衝撃エネルギーは、1)支柱の降伏エネルギー( $E_1$ )、2)擁壁の回転エネルギー( $E_2$ )によって示されるが、その他に現地では3)コンクリート付着力破壊による吸収エネルギー( $E_3$ )、4)コンクリート破壊による吸収エネルギーが考えられる。このうち、4)を除いて、1)～3)を算出すると次のような結果となった。

$$\text{支柱降伏エネルギー } (E_1) = 110\text{KJ}$$

$$\text{擁壁の回転エネルギー } (E_2) = 24\text{KJ}$$

$$\text{付着力破壊エネルギー } (E_3) = 656\text{KJ}$$

$$\text{落石耐衝撃エネルギー } (E_A=E_1+E_2+E_3) = 790\text{KJ}$$

尚、3)のコンクリート付着力破壊による吸収エネルギーは、コンクリートの打継目の強度（コンクリートの引張強度を100%とした場合約45%の強度）として算定した。

この結果、落石の運動エネルギー( $E$ )と落石防止擁壁の落石耐衝撃エネルギー( $E_A$ )の関係は、次のようになる。

$$E=1500\text{KJ} > E_A=790\text{KJ}$$

落石耐衝撃エネルギーに対しては擁壁のコンクリート破壊のエネルギーが残りのエネルギーの大部分を占めていると思われるが、十分な評価を得るに至っていない。このようにコンクリートの破壊に伴う吸収エネルギーもかなり大きいことから、この事例も今後検証したいと考えている。
