地盤変位が卓越する地震動に対する道路橋の耐震性に関する検討

近藤益央¹・運上茂樹²

そこで、本研究では集集地震により被害を受けた鳥溪橋に対して、周辺地盤で観測された断層変位を作用させ、新橋と旧橋とで異なった被害形態が発生している状況を再現し、地震による地盤変位が道路橋の耐震性に及ぼす影響に関する検討を行った結果を報告する。

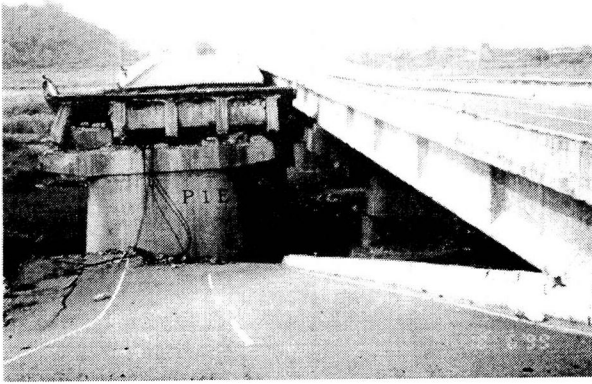
写真-1 鳥浜橋の被害(北上線の桁落下)

鳥浜橋は、北上線の旧橋と南下線の新橋が平行に架橋されている。橋脚の形式は図-1に示したように北上線と南下線では異なっており、被害の形態も異なっている。北上線は写真-1に示すとおり、橋脚への被害がほとんどないものの、橋桁が落下する被害となっている。橋桁はA1からP3までは連続化が図られているが、連結に使用

された鉄筋が落橋防止に必要な鋼材量に至っていないため、鉄筋が破断(写真-4)して落橋に至ったものと考えられる。P3橋脚については橋脚基部においてコンクリート打継ぎ面と思われる箇所でも水平にクラックが発生しているが、機能上はほとんど問題ない程度と考えられる。これに対して南下線では、P1からP5の各橋脚が橋軸直角方向にせん断破壊(写真-2, 3)している。橋桁の落下はないものの、橋面は大きく傾斜しており、倒壊という事態には至っていないが、橋脚が大きくせん断破壊しており、道路構造としての機能は有していない。
