# 阪神・淡路大震災で被災した橋脚下部工の基礎補強 (ハーバーハイウェイの復旧工事)

(株) 青木建設施工本部土木設計部 田村 勲

当工事は、平成7年1月17日に発生した阪神・淡路大震災で被災した港湾幹線道路（ハーバーハイウェイ；神戸市港湾整備局発注）の橋脚の復旧および補強を実施したもので、その工事概要を報告するものである。

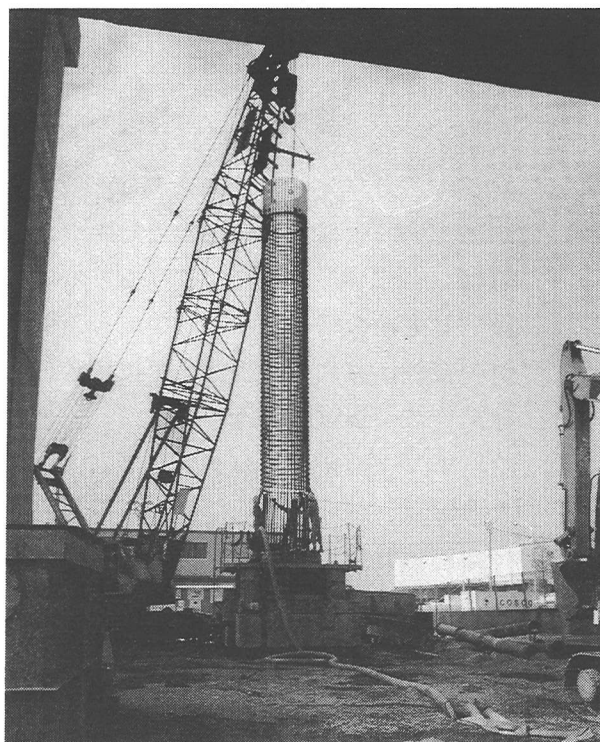
写真－１  $\phi 2000$ 場所打ち杭の施工

掘削は $\phi 2000$ の全旋回式  
オールケーシング工法。  
杭の配筋はD35が２段で、  
桁下での施工であった。

- ① フーチング周辺の舗装撤去
- ② 開削用の土留め鋼矢板の打設
- ③  $\phi 2000$ 場所打ち杭の打設（②、③は工程により逆の場合あり）（写真－１）
- ④ フーチング周囲の開削、切梁支保工設置（写真－２）
- ⑤ 掘削床付け、均しコンクリート打設（写真－３）
- ⑥ 杭頭処理、フーチングコンクリート面のはつり（写真－４）
- ⑦ 下面鉄筋の既設鉄筋との接続（樹脂アンカー、エンクローズ溶接継手）（写真－５）
- ⑧ 型枠、下面鉄筋の組立とせん断アンカー筋の設置（写真－６）
- ⑨ 側面、上面の鉄筋の組立
- ⑩ 増しフーチングコンクリートの打設、養生
- ⑪ 脱型、埋戻し
- ⑫ 舗装復旧

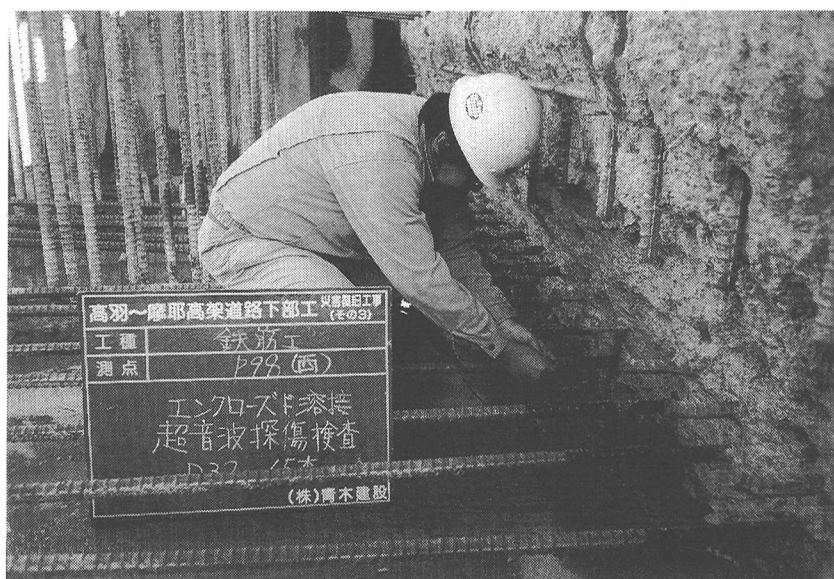
写真－５ フーチング下面鉄筋の既設鉄筋との接続（エンクローズ溶接継手）

1方向のフーチング拡大では  
既設鉄筋と新設鉄筋をエンクロ  
ーズ溶接継手とし、超音波探傷  
試験を実施。
