兵庫県南部地震による近代土木遺産の被害について

Damage of Modern Civil Engineering Heritage caused by the '95 South Hyogo Great Earthquake

神吉 和夫
Kazuo KANKI

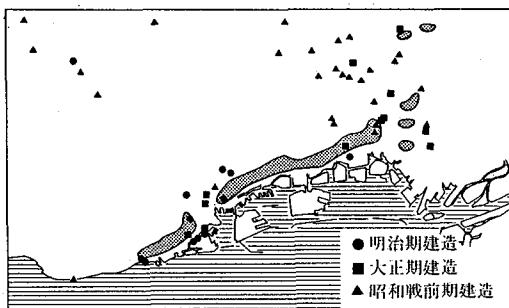
図1 兵庫県南部地震被災地の近代土木構造物の分布と震度7の領域(淡路島を除く兵庫県内)

近代土木構造物の分布と震度7以上の領域を重ねると、その一部が震度7領域の周辺に位置するものの殆どが領域外に位置している。(図1) 結果的には、後述するように、近代土木遺産の被害は一部を除き小さかった。

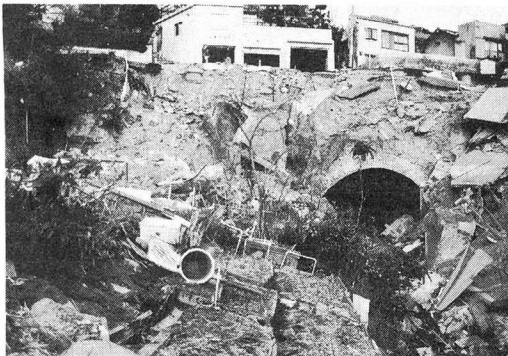
写真1 被災した新湊川会下山隧道西坑口

震災により、東坑口は小さなクラックが発生した程度であるが、西坑口は斜面崩壊をともない全壊し一時河道を埋め、重機により撤去された²⁾。(写真1) 隧道本体は地震により発生したと思われる煉瓦の剥

離・剥落、縦断方向クラック、漏水もみられるが、その多くは老朽化によるものとみられ地震による被害は小さい。新湊川は震災以前から改修計画があり、震災後、改良復旧事業が計画され、疎通能確保のため、会下山隧道に代わり新たな隧道が建設予定である。新隧道は大部分は新設であるが、現東西坑口部分の拡幅を必要とするため、西坑口は創設時の意匠を再現した形になることになっている。(図2)

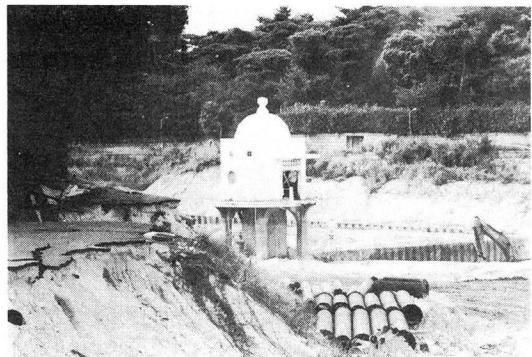
写真2 被災したニテコ池と取水塔

ニテコ池は江戸時代からの溜池であったが、西宮市創設水道の貯水池として改築された(大正11年)。ドーム屋根と円窓をもつ白亜の取水塔は市のシンボル的景観とされていた。ニテコ池は3池に分かれていたが、震災により護岸が各所で崩壊し、取水塔は損傷し機能停止に陥った。(写真2) 修築工事によりニテコ池は1池となり、取水塔も修築される。

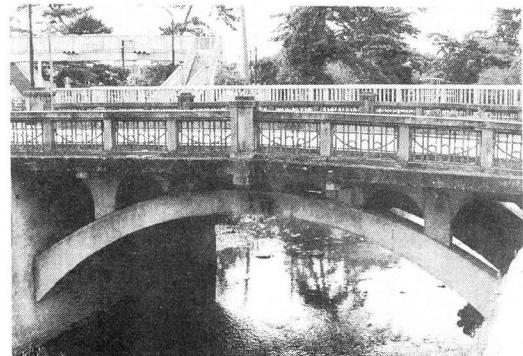
写真3 被災前の羽衣橋

阪急夙川駅の南側にあり、夙川にかかるRC開腹アーチ上路橋で、昭和4年建造。当時としてはありふ

れた形式とサイズ(全長18.7m)で、技術的評価も高くないが、尻川にかかる後続の橋のモデルとなったとされている意味でそれなりの存在理由はあった。(写真3) 被災により、橋脚の中央部で全幅にわたる亀裂が見られ、アーチの各所でも破損・クラックが認められた。震災後10日以内に撤去され、仮設の鋼桁橋に替わり、新たに拡幅された鋼合成桁橋が建設中である。

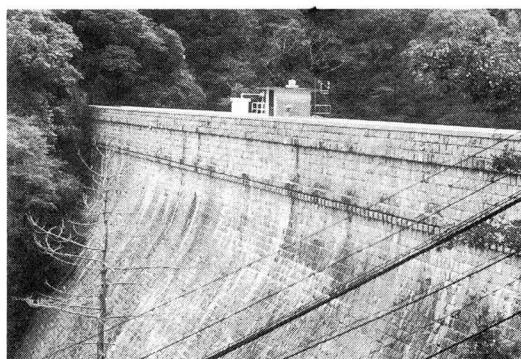
写真4 布引貯水池五本松堰堤

・布引貯水池五本松堰堤 布引貯水池五本松堰堤は明治33年建造、直線型重力堰堤、粗石モルタル積、表面張石、総高33.33m、長110.30m。わが国最古の水道専用粗石モルタル積重力堰堤であり、水道百選にも選定されている。過去に耐震性の調査を行い、堤体と基礎岩盤にグラウト注入を行う漏水防止工事が施された。さらに堰堤一部切下げ等の安全性向上のための整備工事が行われていた。(写真4)

震災で堰堤本体の被害は殆どないが、主として基

礎岩盤からの漏水量が震災前の2～4倍に増加が認められた。漏水量はその後安定しているが、歴史的構造物であることを考慮して、堤体へのグラウト注入が行われた。

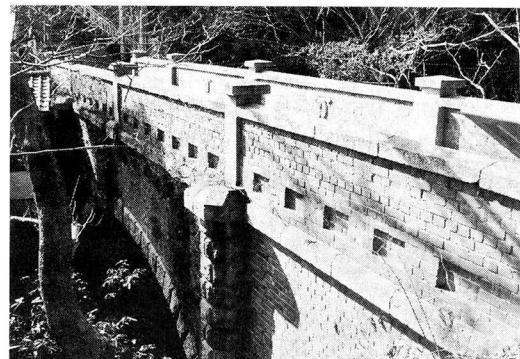
写真5 震災後の砂子橋

・砂子橋 山陽新幹線新神戸駅から山側に延びる遊歩道が最初に生田川の渓流に渡る位置に設けられた三径間煉瓦アーチ橋で、中に水道管が通っており水路橋である。布引貯水池五本松堰堤等とともに明治30年頃に建造されたものと思われる。損傷は殆どない。(写真5)

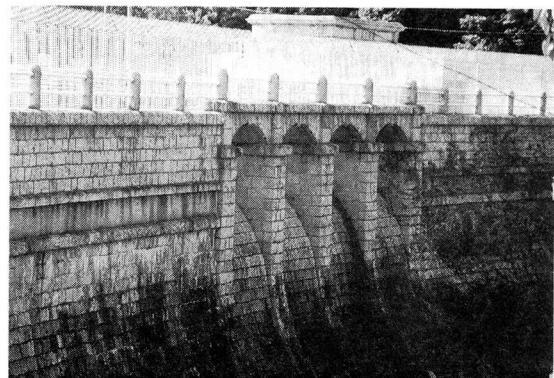
写真6 鳥原貯水池立ヶ畠堰堤

・鳥原貯水池立ヶ畠堰堤 鳥原貯水池立ヶ畠堰堤は明治38年建造、アーチ型重力堰堤、粗石モルタル積、表面張石、総高33.33m、長122.42m。佐野篠次郎設計。優美な曲線美をみせる堤体、4連のアーチード状溢水口等、意匠的に優れており、近代土木遺産としての価値は五本松堰堤と同じ程度と判断される。(写真6) 被害は殆どない。

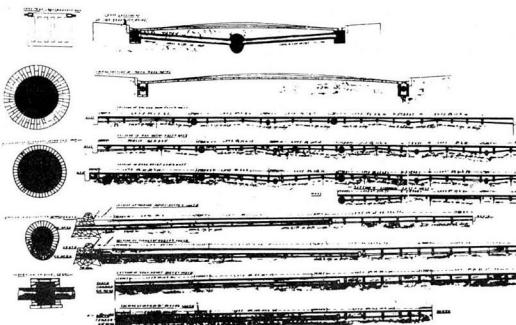
図3 旧神戸居留地下水道設計図(部分)

イギリス人技術者J. R. Hartにより設計・施工されたもので、明治5年頃に建設されており、横浜と並び西洋式下水道としてはわが国最古。煉瓦造りの円形管(口径900mm)と卵形管(口径460×600)があり、設計図(図3)と比較して約20%が残されており、しかも雨水管渠として機能していた。アーバンリゾートフェアの一環として、旧神戸居留地十五番館(国指定重要文化財)の修築にあわせ、その前面歩道の管渠を公開展示した。地震により十五番館は全壊したが、公開展示部分の下水道は上部展示の卵形管は損傷したものの、雨水管渠は無事であった。(写真7)他の部分の管渠は、モルタルライニング管渠での一部破損(旧明石町雨水幹線)、煉瓦造り管渠およびマンホールの破損(旧浪速町雨水幹線、旧京町雨水幹線)が見られたが、雨水流下機能は有しており、補修された。下水道公開展示施設は旧神戸居留地十五番館の復元にあわせて復元される予定である。

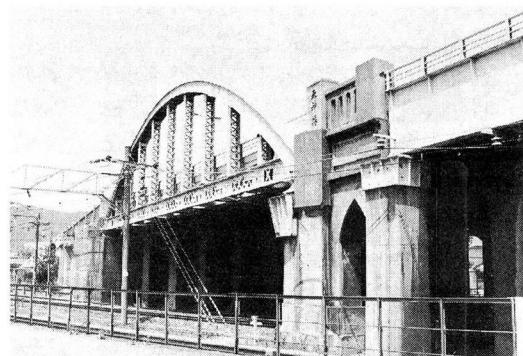
写真8 天神橋

神戸市須磨浦公園西でJR西日本と国道2号線が立体交差する位置に昭和2年架設、ソリッド・リブ・タイド・アーチ橋としては現存最古のものである。全長78.48m、最大スパン30.30m、全幅16.67m。橋梁の損傷は軽微で、前後のRCラーメンのスロープ部で剥離、クラックが見られる程度である。(写真8)

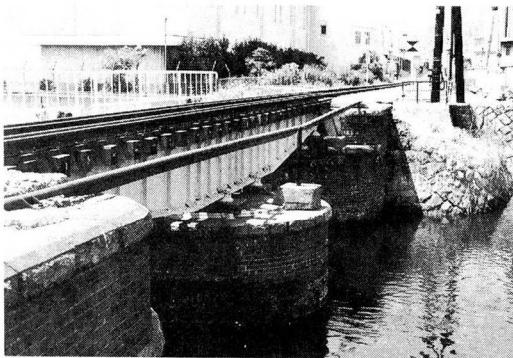
写真9 和田旋回橋

JR西日本 山陽本線 兵庫-和田山間(通称和田岬線)が兵庫運河を渡る位置に架けられた旋回橋(全長15.5m), 創設は兵庫運河と同時期の明治33年と推

定されており、震災前から稼働は停止していたが旋回橋としては現存最古である。被害は袖土留に若干の変状が認められた程度であった。(写真9)

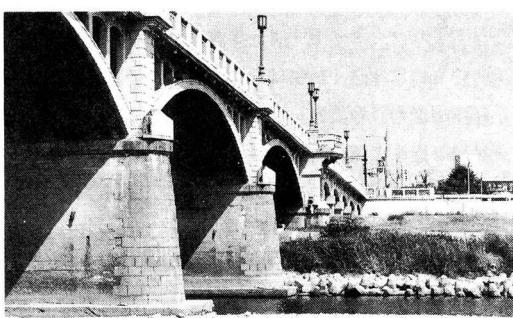
写真10 武庫大橋

武庫大橋は武庫川に架かるRC開腹アーチ橋で、全長205.9m、最大スパン20.0m、幅20.0m、15連、増田淳設計。大正15年建造。中央部7本の橋脚は重量感のあるRC構造石張り、アーチ橋は柔らかな曲線を多用し、バルコニー、照明灯を含め意匠評価が高い。広い河川敷をもつ武庫川と良好な景観を構成している。平成4年度に化粧直し工事が行われ、ライトアップ装置が付けられている。被害は殆どなく、救援・復旧の幹線道路として活躍した。(写真10)
