3.1 地形・地質と斜面崩壊の関係

(1) 中越震災地域の地形・地質の概要

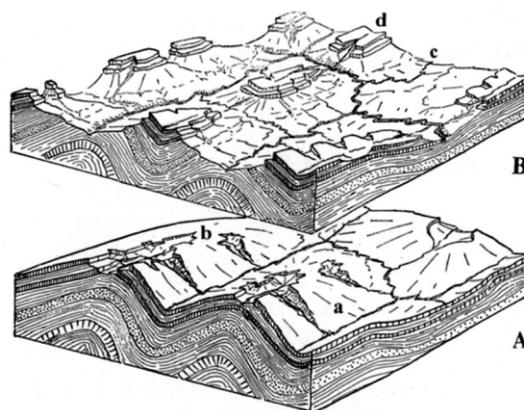
図1 褶曲構造の差別削剥地形(Martonne, 1927,を鈴木, 2000, p.882から転載). AよりBが削剥の進行した段階を示す. a: 向斜谷, b: 背斜山陵, c: 背斜谷, d: 向斜山陵.

東山丘陵の地形は, 基本的には, 細粒砂岩と泥岩の互層(軟岩)の, 褶曲構造の差別削剥地形(図1)であり, 河川侵蝕と集団移動(mass movement)で形成された種々の地形種で構成されている(表1).

尾根: 主要な尾根のほとんどは非対称山陵であるが, 向斜尾根も背斜尾根(図1)もある.

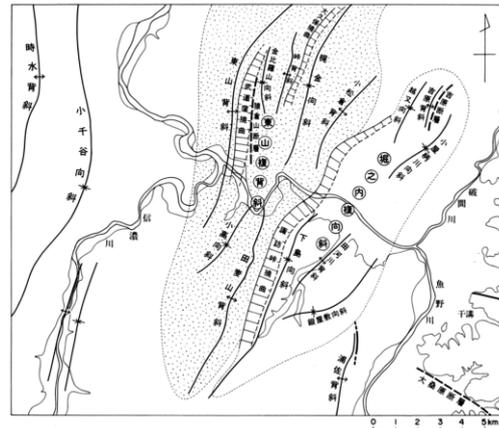
図2 小千谷図幅地域の地質構造(柳沢ら, 1986)。

地質構造: 褶曲構造が卓越し, 顕著な断層は2本である(図2)。褶曲構造を大局的にみると, それぞれ4本の背斜軸と向斜軸が, 東山丘陵の北部では北北東-南南西方向, 南部ではほぼ南北方向に並走している。断層もそれらに並走している。翼の一般的な傾斜は10~50度であり, 最大は80度に達する。いずれの褶曲も活褶曲の可能性はあるが, 段丘面のない地区ではそれを証明できない。褶曲構造の差別削剝によって, 非対称山陵や非対称谷が形成されている(図3)。地層がいずれも軟岩のため, 地層階段やメーサなどは発達しない。

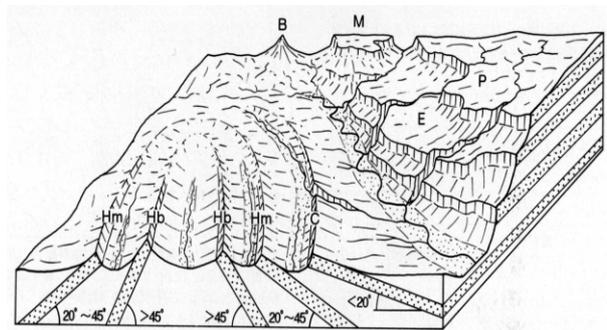
図3 成層岩の傾斜を反映した差別削剝地形の基本型(鈴木, 2000, p.884)。Hb: ホッグバック, Hm: 同斜山陵, C: ケスタ, P: 削剝高原, E: 地層階段, M: メーサ, B: ビュート。

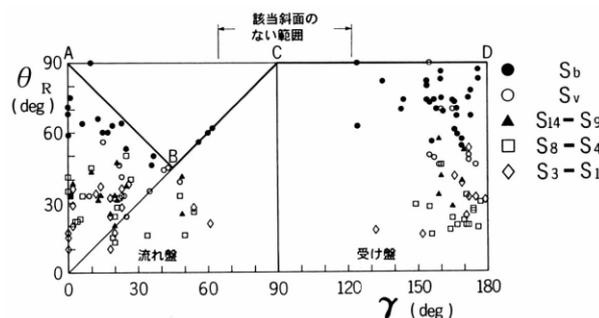
図 5 秩父盆地における新旧の岩石段丘崖の中部等背斜面 (最大傾斜部) の傾斜角 () と構成岩石 (第三系) の相対傾斜 () の關係 (Suzuki and Nakanishi, 1990)。

段丘崖の離水年代 (T) によって次の 5 群に区別されている: Sb (T=0.5 ka), Sv (T=1 ka), S14-S9 (T=1.5-4 ka), S8-S4 (T=5-9 ka), S3-S1 (T=10-30 ka)。ただし, ka = 1000 年前。

岩石物性が同じであれば、柎目盤斜面 (例：図 5 で三角形 0° AC の領域) がもっとも不安定である。とくに三角形 ABC の領域に含まれる斜面は極めて不安定で、軟岩ではその領域に入る自然斜面は稀である。平行盤斜面 (直線 0° BC にのる斜面) と逆目盤斜面 (三角形 0° C90° の領域) も、侵蝕や切取によって、斜面基部が切断されると、柎目盤斜面に変わり、不安定になる。

東山丘陵の地層は図 5 の地層よりも軟岩であるから、柎目盤でない流れ盤斜面でも多数の斜面崩壊が発生した。しかし、基本的には、流れ盤斜面では地すべり、受け盤斜面では崩落がそれぞれ卓越して発生した。岩相との關係をみると、砂岩よりも泥岩の分布地で古い地すべり地形が多く、中越地震でも斜面崩壊が多発した (表 2)。

中越地震では、大規模な地すべりは流れ盤斜面で発生し、泥岩の地層面をすべり面とする層面地すべりが多発した(図9)。山古志村二丁野の東南東の2地点では、国道291号線の路盤および切取斜面が壊滅的に破壊した(図10)。そこでは地層の相対傾斜が50~54度で、斜面傾斜が50~67度の、本来もっとも不安定な(図5の三角形ABCの領域に入る)柱目盤斜面である。

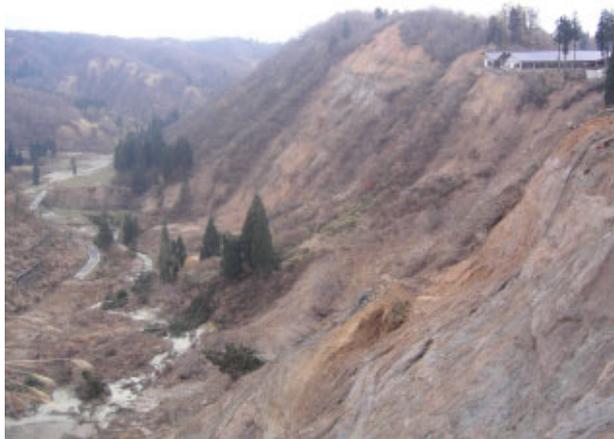
図 6 受け盤斜面の崩落 (山古志村池谷南方の牛舎東方)。前輪廻地形 (右上方の、牛舎のある小起伏面) を囲む遷急線から下方の谷壁斜面が薄く崩落し、崩落堆が河道閉塞を生じた。

大規模な崩落のほとんどは受け盤斜面で発生しており、地形場では前輪廻地形を囲む遷急線 (図 6) や尾根頂部 (図 7) から発生している。谷壁型崩落と 0 次谷で

崩落物質は軟岩のため、径約 30 cm 以下の岩屑に粉碎されており、岩盤崩落というより土砂崩落に似た性状をもっている(図7)。崩落堆は定着域の地形場によって多様な立体的形状(例:円錐状、舌状)をもつが、表面は滑らかである。崩落によって数箇所河道閉塞が生じたが、その天然ダムは低いので(図6)、越流で急速に消滅するであろう。急勾配の1次谷では、崩落が土石流に転化した場合(例:木籠北東方の数ヶ所)もある。

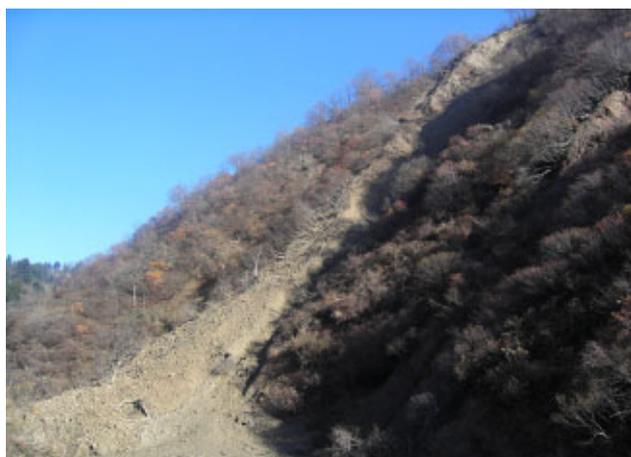
図7 尾根頂部で発生した崩落(山古志村二丁野東南方の土留川左岸の受け盤谷壁)。粉碎された崩落物質が斜面中部から下方に定着して崩落堆を生じ、河道閉塞を起した。

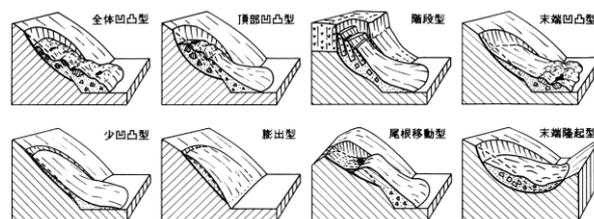
図8 地すべり地形の基本的な類型(鈴木,2000,p.821)。

地すべりは、種々に分類されているが、地すべりの内部構造がすべて把握されるわけではないから、ここでは地すべり堆の形態による分類(図8)で記述する。東山丘陵は軟岩のため、古い地すべり地形は流れ盤では少凹凸型、受け盤斜面では全体凹凸型がそれぞれ多く、また流れ盤では尾根移動型も多い。地すべり堆末端部の形態はその定着域の地形場によって多様である。

東山丘陵に発達する古い地すべり地形をみると、少凹凸型や尾根移動型が多く、頂部凹凸型も少し見られるが、複数の小突起や凹地（池沼）をもつ全体凹凸型や末端凹凸型（図8）が少ない。これは、東山丘陵が軟岩の褶曲構造をもつので、地すべりの多くが流れ盤斜面の層面すべりであり、地すべり移動体が粉碎されずに滑動したためと解される。また、前述のように、受け盤地区における全体凹凸型の地すべり堆は中越地震でほとんど再滑動しなかったが、他の地域においても大規模な全体凹凸型の地すべり堆は比較的安定している。

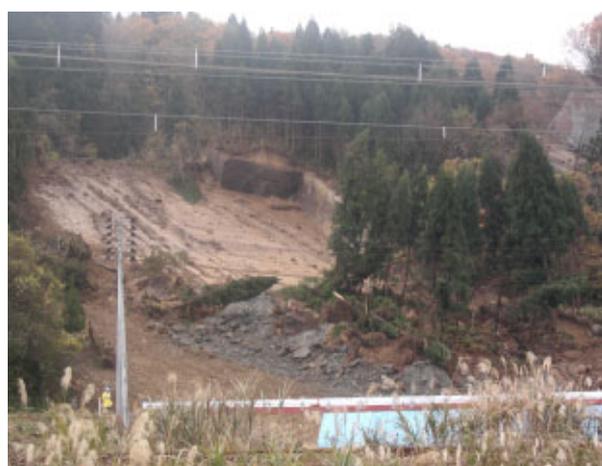
図9 ケスタ背面(平行盤斜面)で発生して層面地すべり(小千谷市横渡北北東)。地層面と潜在的な節理で境された直方体(細粒砂岩)があまり破碎されずに滑落した。

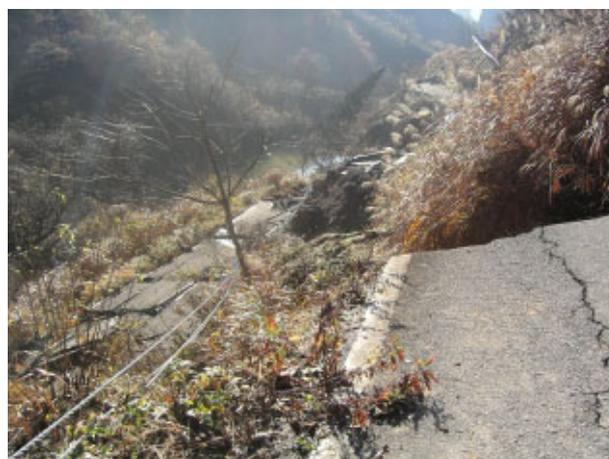
図10 最も不安定な柱目盤斜面の基部(古い地すべり堆末端の可能性もある)の地すべり。切取で建設された道路地盤は粉碎されずにブロックになって左下方に滑落した。

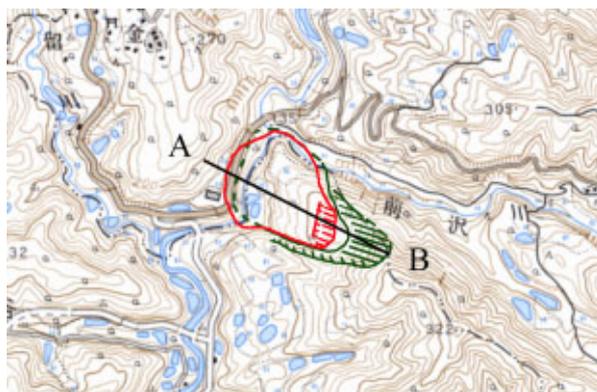
図11 大規模な河道閉塞を生じた東竹沢地すべり発生地区付近の地形図(2.5万「小平尾」)。読図で推定した新旧の地すべり滑落崖と地すべり堆および図13の断面線(A-B)を示す。

これらのうち,の型の例(東竹沢地区:図11)を少し詳しくみると,古い地すべり地形は,芋川の下刻で生じた柱目盤斜面の層面すべりであり,また滑落崖の平面形からみて尾根移動型であったと解される(図12)。押出部を除く地すべり堆はほとんど破碎されておらず,過去の尾根が地すべり堆の頂部に小突起として残存していたようである(図13中)。その古い地すべり堆が,中越地震によって,その小突起の頂部を残して再すべりし,新しい地すべり堆の末端は芋川の対岸の谷壁斜面基部に押し上げて定着した(図12および図13下)。

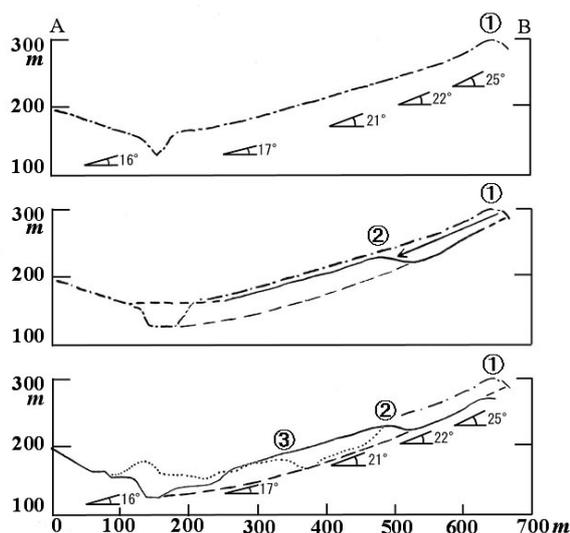
図13 東竹沢の地すべり地形の発達史(予察)。上:過去の縦断形(1点破線),中:古い地すべり地形(実線),下:古い地すべり堆の中越地震による再すべり(点線)。断面線(A-B)を図11に示す。地層の傾斜は地質図(柳沢ら,1986)の読図による。

地質図(柳沢ら,1986)によると,この地区では,地層の傾斜が,古い地すべり地形の頂部付近(約25度)から末端部(約17度)へと,次第に緩傾斜になっている。よって,古い地すべりが発生する以前には,この地区は平行盤斜面であり,その末端が芋川で側刻されて柱目盤になったために,古い層面すべりが発生し,そのすべり面は地層面と一致して末端に至るほど緩傾斜になっていたと解される(図13中)。また,新しい地すべり面は,その滑落崖基部における傾斜(約21度)が地層傾斜にほぼ一致し,かつ高地的にも古い地すべり想定面のそれとほぼ一致するので(図13下),古い地すべり面を再利用して滑動し,末端部ほど緩傾斜になっている可能性があるが,精査を要する。

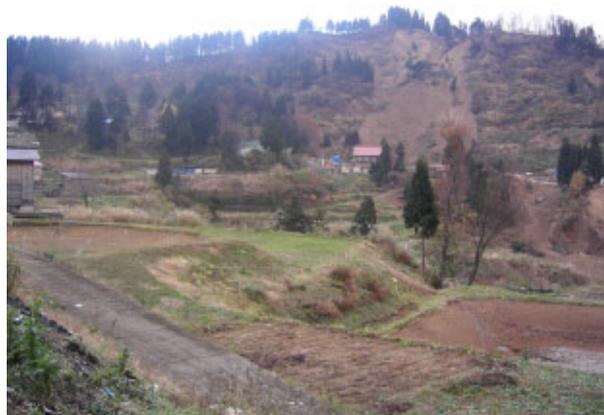
図14 崩壊地点の遷移（山古志村羽黒トンネル西坑口付近）。写真右上方の中越地震による崩落地の左（写真中央の上方）に古い崩落地があり、その左方にさらに古い崩落地が互いに隣接して並んでいる。写真右方の階段状の斜面は頂部に崩落崖があり、斜面全体が階段状に変形しているようであるが、大規模には崩落していない。

滑落崖や地すべり堆での植生回復状態および地形的対比によって推定した新旧の崩落地形は、しばしば隣接して規則的に発達している。たとえば、山古志村羽黒トンネル西坑口付近の、一連の受け盤斜面（初生的には谷壁斜面）におけるほぼ同規模の崩落地形をみると（図14）、古い崩落地の隣接斜面が崩落しており、そのまた隣の斜面が中越地震で崩落し、そのさらに隣には斜面は破壊しているが、大規模に崩落していない斜面が見られる。古い崩壊地形は中越地震ではあまり変形しなかった。

この新旧の崩落地の配置は、谷の上流の方から下流の方の斜面が順に崩落していることを示す。谷の発達を考えると、一般に下流の谷壁斜面ほど古く、かつ比高も大きいので、下流の斜面から上流の斜面へと順に谷壁斜面の崩落が起った可能性がある。よって、上記の逆配列は、斜面構成物質の風化などに起因して、崩落が2順目（または多順目）に入り、上流から下流の斜面へと崩落地点が移動したためと解される。

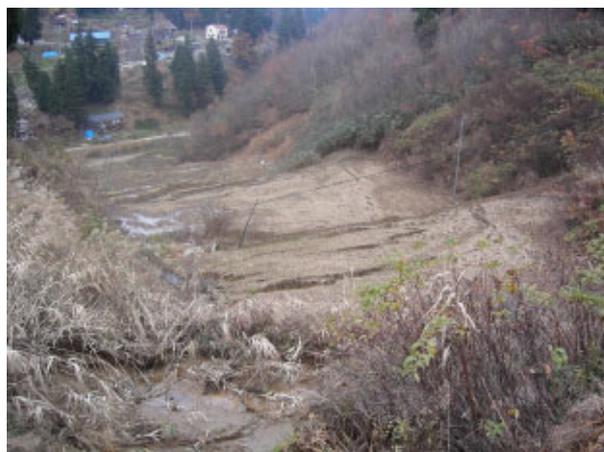
図15 1次谷の谷底の切り盛りで造成された水田の崩壊（山古志村池谷の南：上流から下流を望む）。切土部は破壊していないが、その前面の盛土部はすべて滑落している。

切取法面が流れ盤であれば小規模な地すべり、受け盤であれば崩落がそれぞれ生じている。たとえば、山古志村の中学校グラウンドでは、切取部は安定していたが、盛土部は沈下したり、滑落した。道路が小さな谷を盛土と伏樋で渡る地点では、ほとんどすべての地点で、旧谷部の盛土が滑落し、道路が壊滅的に破壊した。1次谷の谷底を、階段状に切り盛りで造成した水田や養鯉池では、切取部は破壊されていないが、ほとんど全ての盛土部は

スプーン状に滑落している（図15）。このような盛土部の破壊は、ブルドーザなどによって切り盛っただけで、十分な締固工、法尻安定工や排水工を施工せず、余りにも簡単に過ぎる施工法のためであろう。
