# インドネシア ジャワ島南西沖地震・津波被害（速報）

ジャワ島南西沖地震・津波災害現地調査団

# スマトラ島沖地震・インド洋津波による スマトラ島北西海岸での被害

土木学会・日本地震工学会合同  
スマトラ島沖地震津波詳細現地調査団

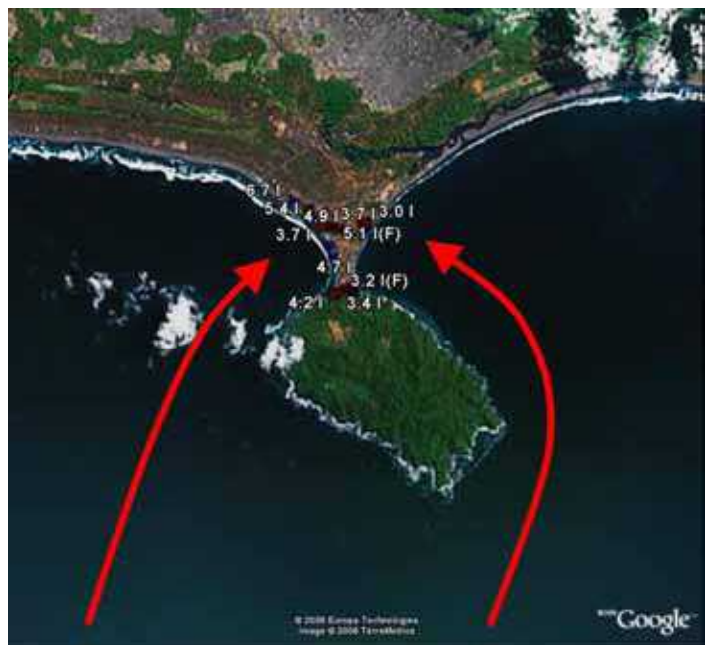
図-2 パンガンダランの地形と津波来襲方向  
(数値は痕跡高)

低いために大きな被害が出たと思われる。海岸線に近い木造家屋のほとんどが破壊されていた。残された家屋も壁が破壊されているものが目立った（写真-3）。多くの漁船が津波により陸上に流されたため、漁船との衝突によってレンガとコンクリートの構造物を破壊した（写真-4）ことも被害を大きくした要因であろう。痕跡高は西岸で4～5m程度、東岸で3～4m程度である（図-2）。

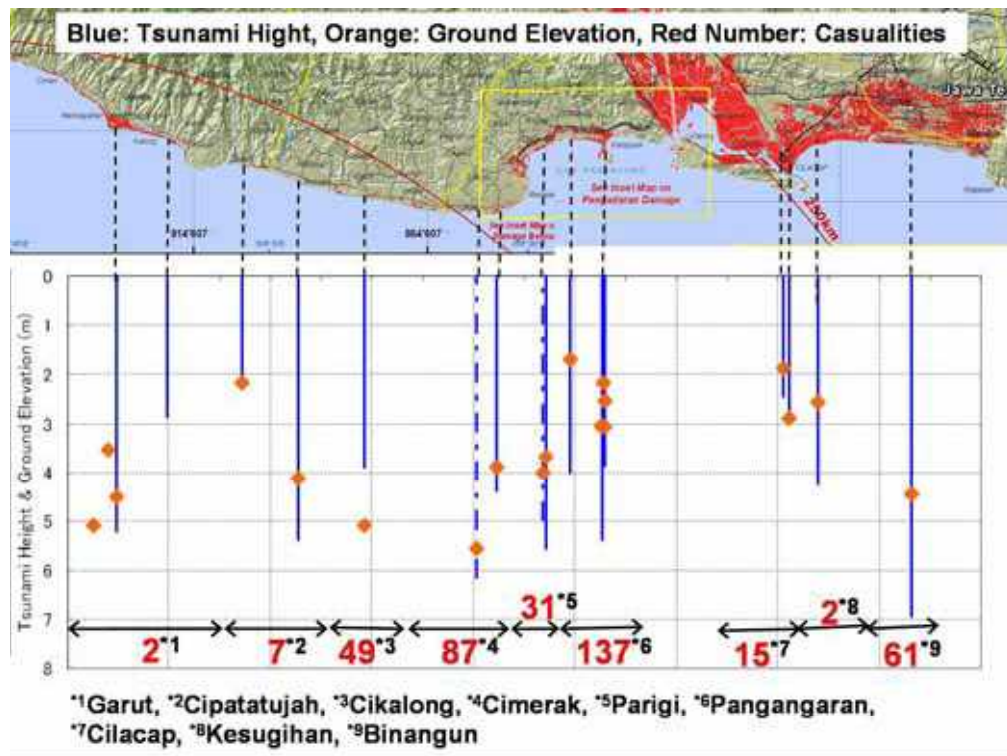
図-3 津波痕跡高，砂丘地盤高，死者数

今回の津波ではパンガンダランだけが大きく報道されたが、パンガンダランだけ特別に津波が高かったわけではない（図-3）。大きな被害が出た地域には「砂丘が低い」「地盤が低い」「海岸で多くの人が作業していた」「船が多い」「河川の近く」といった、被害が出やすい要因があった。また、地震動が小さく、地震警報もないまま突然の津波に襲われている。津波警報システム、津波防災施設、土地利用計画といった視点から、日本から提言できることは多い。また、我々が学ぶ教訓も多い。

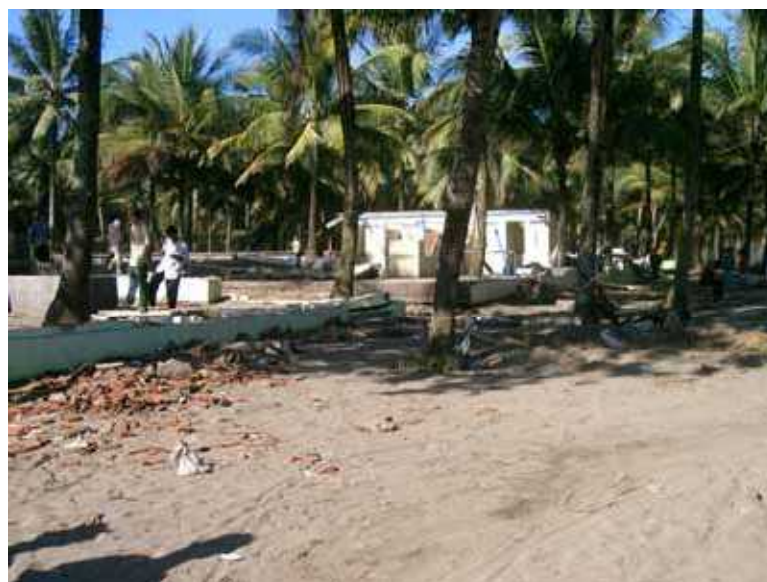
写真-1 ウィダラバユン ウェタンの海浜公園施設の被災  
(7° 42'S, 109° 16'E)

チラチャップ県ウィダラパウン ウェタンの海浜公園(写真-1)では、津波が高さ4m程度ある砂丘を乗り越え海浜公園の施設を破壊し、背後の低地にある水田に流れ込んだ。海浜公園では高さ6mを越える痕跡が発見された。ここではカニを取る作業をしていた人たちを中心に約60名の死者が出た。チラチャップ市中心部から8kmほど東にある火力発電所では、津波が排水口天端(高さ4.3m)を越流し、キャットウォーク(写真-2)やスラリー輸送管が破壊した。

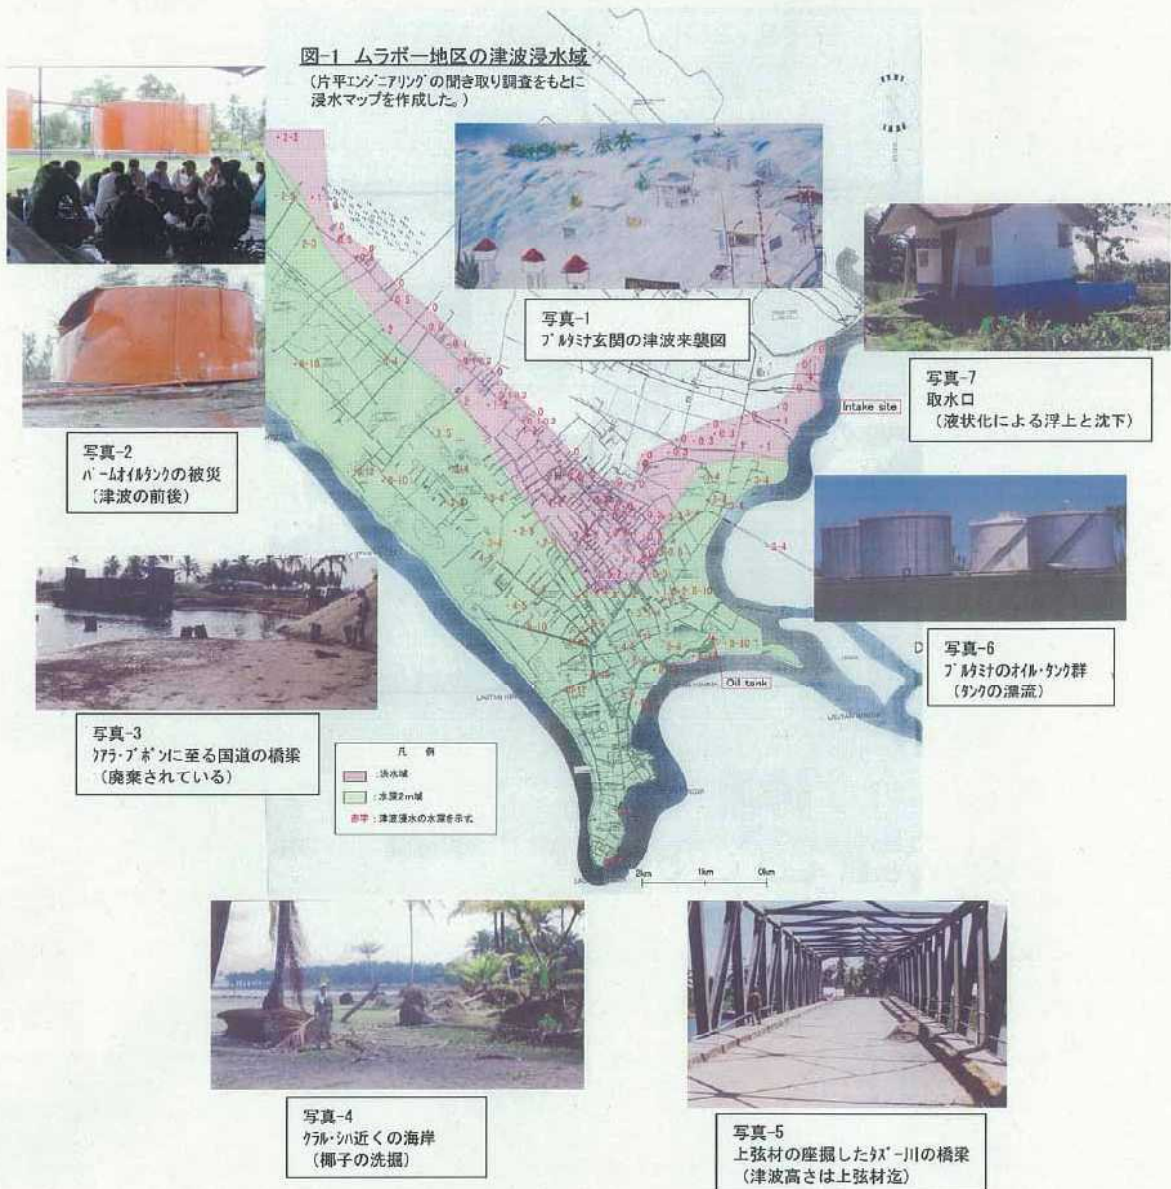
図-1 ムラボー地区の津波浸水域  
(片平エンジニアリングの聞き取り調査をもとに  
浸水マップを作成した。)

ムラボー周辺は今回の地震・津波で深刻な被害を受けた地区である。図-1 にムラボーにおける聞き取り調査（片平エンジニアリングインターナシ

ヨナルの協力による)に拠った津波浸水域を示す。これによれば、目撃された津波高さは岬の先端で 10～12m、プルタミナのオイルタンク地点で 8m程度、取水口地点で 1m程度である。同図の**写真-1**にプルタミナの玄関に掲げてある津波来襲図を示す。椰子の木の高さ一杯の津波、漂流をし始めるオイルタンクなどリアルに描かれている。**写真-3**にクアラ・ブブンに到る国道の橋梁の一例を示す。全て一様に桁は流失し、剥き出しになった橋台のみが孤立して残されている。この 15km 間の国道も廃棄されている。**写真-4**にムラボー南東クアラ・シハ近くの海岸の状況を示す。左端に立つ京大・小野の隣の椰子は綺麗に周辺が丸く洗掘されている。津波の押し引きの作用の結果である。**写真-5**にムラボー南クアラ・タズーのトラス橋の上弦材の座掘状況を示す。この橋梁は約 2

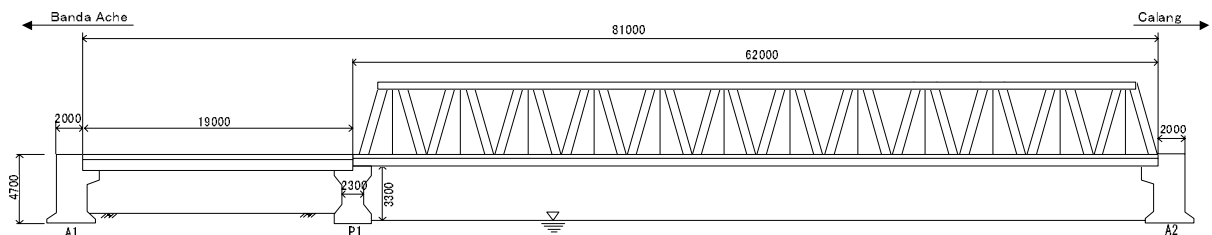
図-3 橋梁一般図

に及ぶことから裏づけられる。図-3は、衛星より推定した橋梁一般図であるが、短スパンは床版鋼桁橋、長スパンはトラス桁構造となっている。現地調査の結果、両桁とも上流側に流されているのが確認された。また、橋台背面土の以上洗掘されており、津波が大規模であったことを裏付けている。そこで、短スパン桁が桁移動に至る流速を、抗力係数 2.0、被水圧面積、桁の重量を浮力を考慮せずにとして求めるとV となる。しかしながら、桁および鋼トラスともにも流されていることから、本地点では地形条件により波高や流速を増した大規模な津波が発生

したことが考えられる。

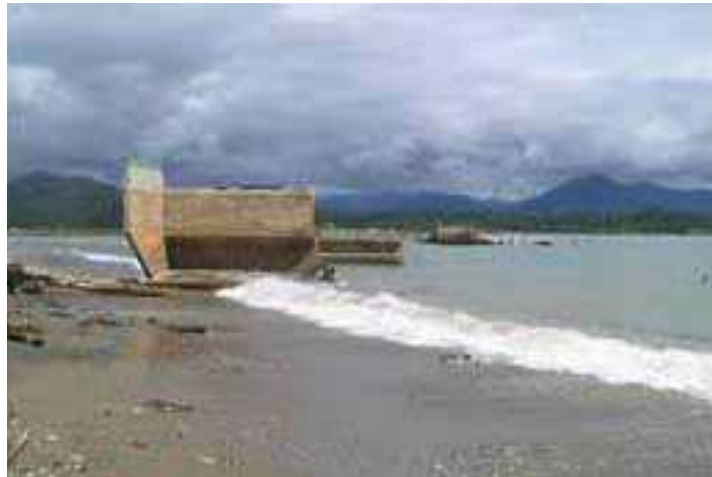
写真-4 ラム ベウソ橋梁 (No. 15) の被災状況  
(5° 3' N, 95° 20' E)

にJICAの報告書<sup>1)</sup>によると、道路全体(247km)の85%近くの210kmで流失や水没を含む被害が発生している。また、橋梁についても、142橋のうち83橋で流失などの被害が発生している。表-2に、同ルートを踏破して確認した橋梁の一覧表を示す。西海岸道路は、各国のODAにより建設されたものであり、20mまでの短スパンはRC床版桁、30mを超えるスパンは鋼トラス桁を標準としている。時間の制約があり、142橋のうち損傷度を確認したものは33橋であるが、そのほとんどの橋梁では桁流失などにより、橋梁の機能そのものが消失していた。例えば、写真-4に示すラムベウソ橋梁は、周辺の大規模な洗掘により道路は水中に陥没し、橋台が海上に浮かぶ状況であった。このた

め、数キロ内陸側に新たな道路を建設中であった。これに対して、バンダアチェ周辺の橋梁では、桁は移動により流失した者もあったが、橋台や橋脚の背面土の洗掘などが認められたものの、機能は確保されていた。
