2001年3月24日芸予地震被害調査報告 - 補足 西瀬戸自動車道の状況

(社)土木学会芸予地震被害調査団

来島海峡大橋

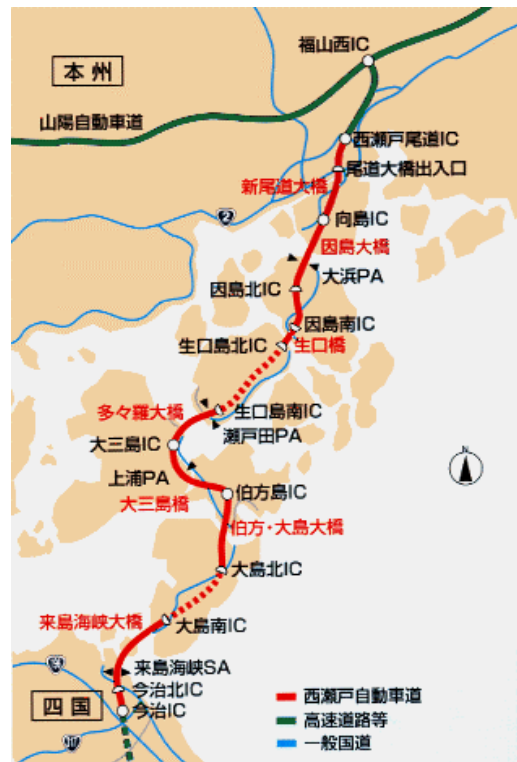
図-1 西瀬戸自動車道(しまなみ海道)¹⁾

西瀬戸自動車道(しまなみ海道)は平成11年(1999年)5月1日に新尾道大橋、多々羅大橋、来島海峡大橋が開通したことによりルートが概成した(図-1)。このルートには、尾道側から新尾道大橋、因島大橋、生口橋、多々羅大橋、大三島橋、伯方・大島大橋、来島海峡大橋(3連吊橋)の9つの長大橋がある¹⁾。

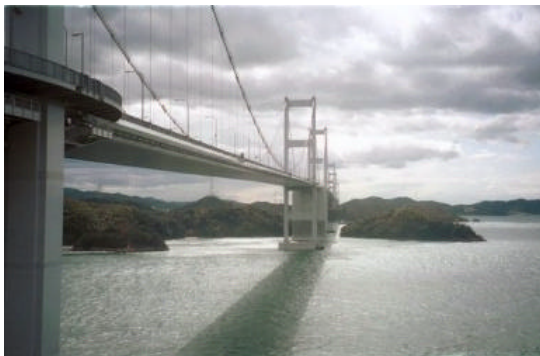
写真-1 来島海峡第一大橋

3連の来島海峡大橋のうち、来島海峡第一大橋(写真-1)では、メインケーブルと桁をつなぐセンターステイのロッドが4本とも破断した。写真-2~4にこの状況を示す。センターステイは橋の中央部において主ケーブルと桁を繋ぎ止め、強風による桁のゆれを抑制する装置であり、大きな地震力を受けた場合、主ケーブルおよび桁に被害が発生しないようロッド部で破断する設計になっており、設計通り破断したものである。(図-3参照)写真でもセンターステイが取り付けられていたケーブル、桁に被害が生じていないことがわかる。

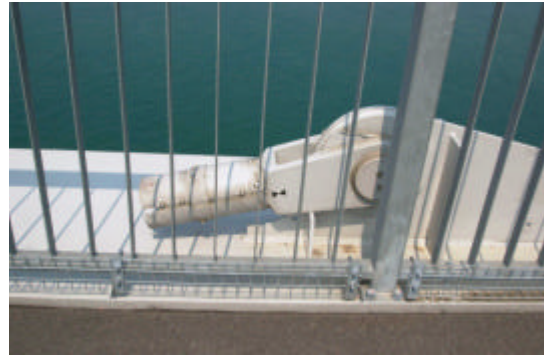
写真-3 桁側のソケット

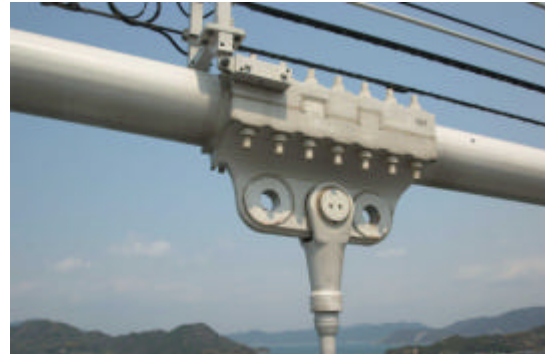
写真-4 メインケーブルの取付部

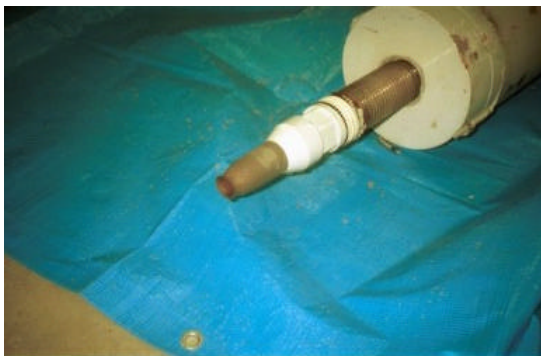
写真-5 センターステイロッドの破断の状況

センターステイロッドの破断面を写真-5に示すが、引っ張りにより破断していることがわかる。

なお、破断した4本のセンターステイロッドは5月16日に復旧した。

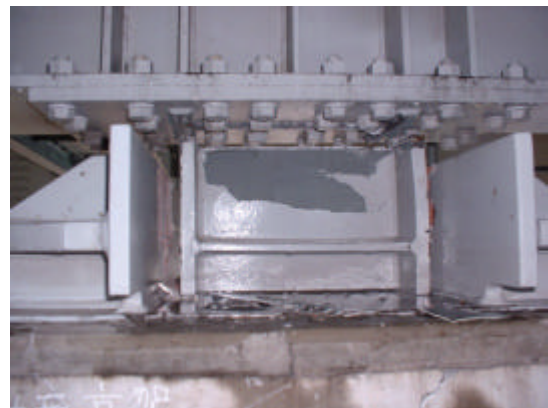
写真-6 多々羅西高架橋移動制限装置の被害(*)

多々羅大橋の大三島側に直接取り付く多々羅西高架橋(3径間連続鋼箱桁橋、図-4)では4P橋脚上、高さ約35.7mの移動制限装置の溶接部が破断した。写真-6、図-4にこの様子を示す。また橋脚側に設けられたコンクリートブロックのアンカー部の一部にクラックが生じた。破断した突起部については、4月上旬に現場溶接にて応急復旧済である。

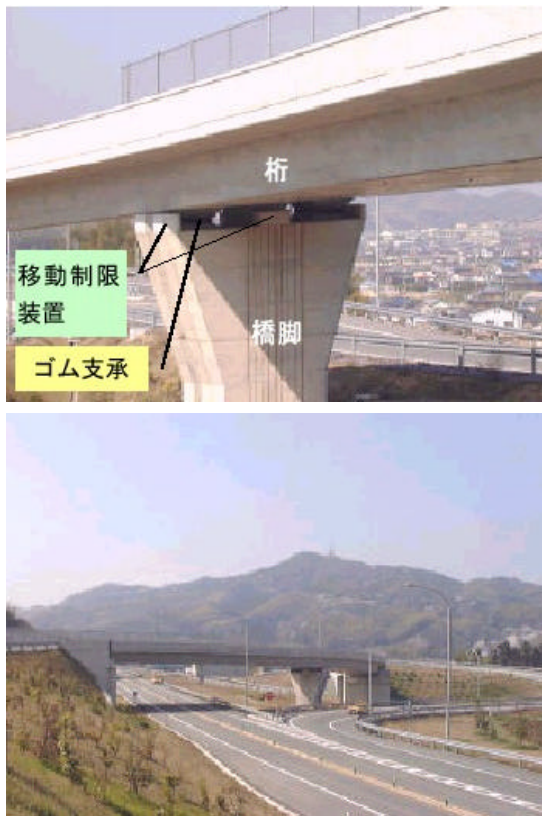
写真-7 今治北I Cランプ橋と被害状況(*)

愛媛県今治北インターチェンジ内の本線をまたぐ第一ランプ橋(2径間連続PC橋)では橋脚上の移動制限装置(コンクリートブロック)が損傷した。この状況を写真-7および図-5に示す。

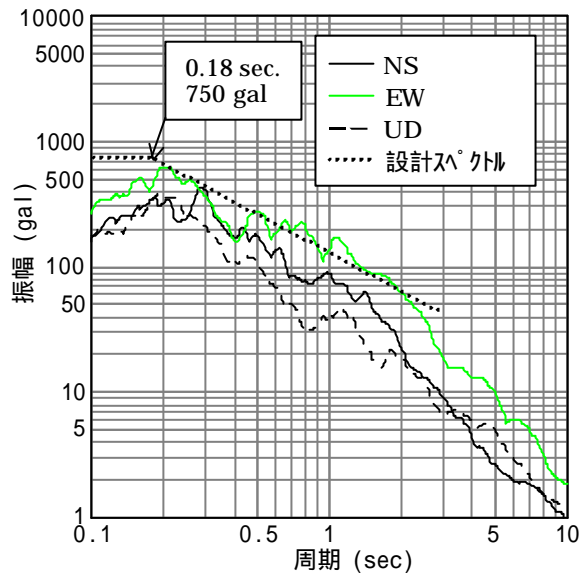
表-1に各橋の基礎岩盤における観測結果を、図-7に来島海峡大橋7A付近の加速度波形ならびに加速度応答スペクトルを示す。同図には先に述べた「来島大橋剛体基礎耐震計算法(案)」による設計用加速度応答スペクトルも重ねている。設計スペクトルはフリーフィールドのもので岩盤内の記録とは直接比較はできないが、今回の観測値はほぼ設計地震動と同じレベルであった。ちなみに、設計地震動は再現期間150年に相当する加速度応答スペクトルと高知沖のM8.5あるいは日向灘沖のM8の大規模地震のスペクトルを包含したものである。

図-7 来島海峡大橋7A岩盤の加速度波形、フーリエスペクトル、加速度応答スペクトル

公団、1989)によっているが、全体系の解析における基礎と地盤の動的相互作用(動的ばねなど)、入力地震動(加速度応答スペクトル)については上記「来島大橋剛体基礎耐震計算法(案)」によっている。本橋の耐震設計上の大きな特徴としては基礎と地盤の動的相互作用を評価し、さらに健固な岩盤上に設置されることから地震時の基礎と地盤の間の引っ張り力を無視したことにある。今回の地震では、ほぼ設計時に想定した地震力を受けたものと考えられる(後出、図-7)。

来島海峡大橋の7A付近岩盤内では後述するように強震記録が得られており、水平で最大155galを記録していた。この加速度応答スペクトル(図-7)を見ると今回の地震で設計スペクトルとほぼ同程度の地震力を受けたものと考えられるが、センターステイのロッドは本橋の60%程度の地震力で切断するように設計されていた。

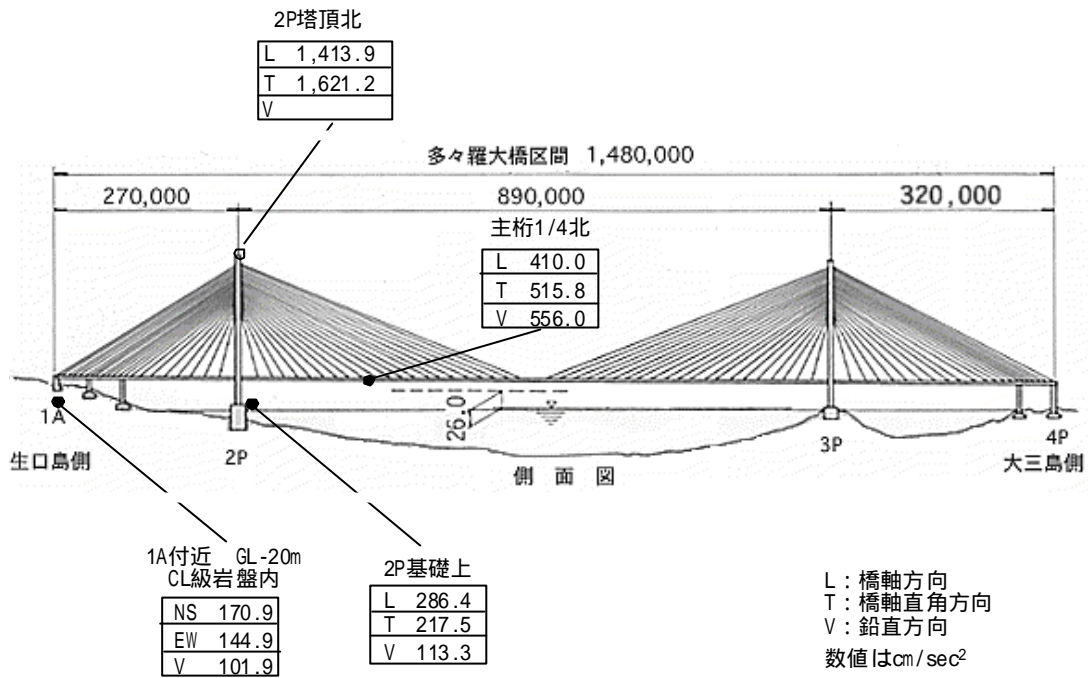
多々羅大橋の各部の最大加速度を図-8示す。また、岩盤、2P基礎上、2P塔頂および桁における加速度波形等を図-9、10に示す。岩盤内の加速度応答スペクトルには設計スペクトルもあわせて示している(来島海峡大橋と同じもの)。2P基礎上の橋軸方向では1.7Hz(0.6秒)に特徴的なピークが見られる。2P塔頂の動きはやや複雑であるが橋軸、橋軸直角方向のフーリエスペクトルにはいくつかの明瞭なピークが見られる。

図-8 多々羅大橋各部の最大加速度

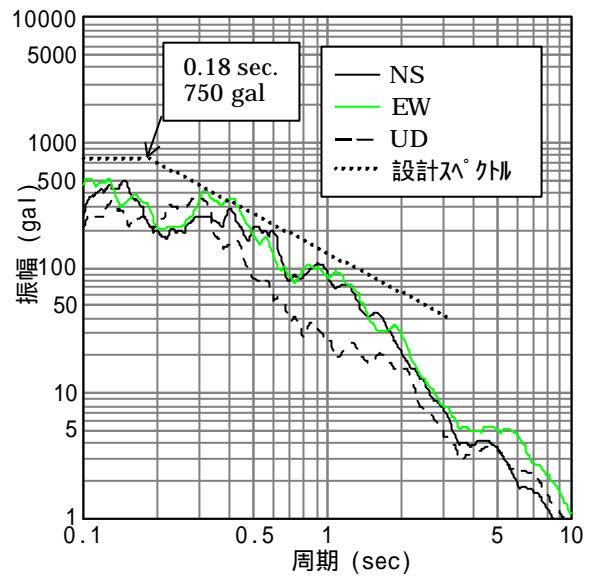
図-9 多々羅大橋 1 AGL - 20m の加速度波形、フーリエスペクトル、加速度応答スペクトル

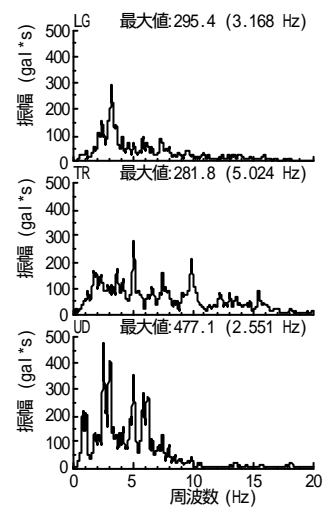
図-10 多々羅大橋 2P 基礎上、2P 塔頂、桁 1/4 (上から) の加速度波形、フーリエスペクトル

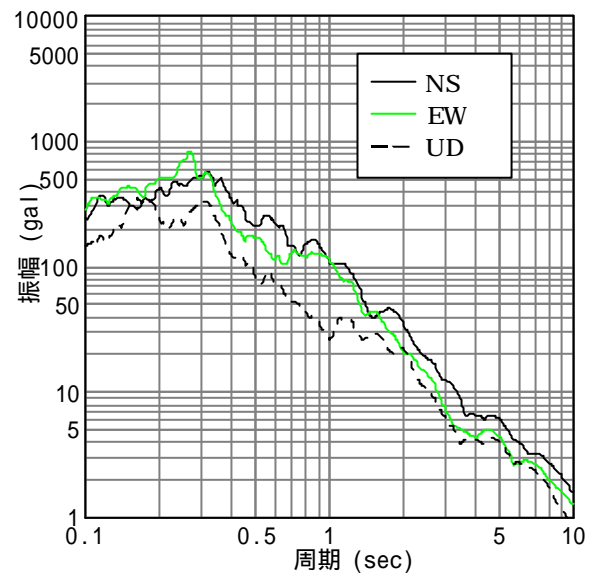
図-11に大三島橋の各部の最大加速度を示す。また、加速度波形、スペクトル等を図-12、13に示している。基礎上では岩盤と比べて明瞭な特徴がない(むしろ、基礎上ではスペクトルがぼやける)。一方、アーチ上部では応答は非常に明瞭である。特に、橋軸方向では基礎上が495galであるのに比べ、アーチ上部では299galと大幅に応答が落ちる。一方、橋軸直角方向では、808galと非常に大きな応答を示し、3.6Hz付近に明瞭なピークが見られる。

図-12 大三島橋 3AGL - 19.4m の加速度波形、フーリエスペクトル、加速度応答スペクトル
