# 2003年イラン・バム地震被害調査報告 - 震源近傍の地震動特性

京都大学防災研究所 正会員 飛田 哲男

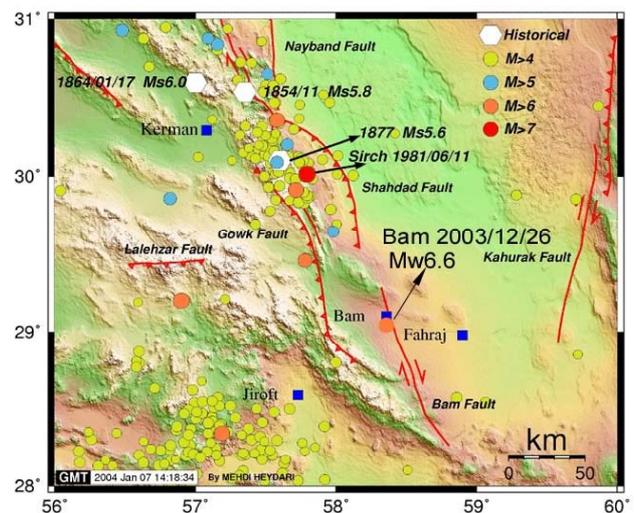
図-1 バム市周辺の地震活動 (IIEES 2003 に加筆)

当該地域の地震活動を図-1に示す。同図に示すようにバム市北方,ケルマン市との間に位置するGowk断層周辺で多くの地震が発生しているが,バム断層付近では近年大きな地震は記録されていなかった。バム断層はバム市の東約2kmに位置し,比高約20mの断層崖が南北に走る右横ずれ逆断層である。断層に対しバム市は上盤側に位置し,下盤側にはバラバット市が位置している。断層崖には断層線を横切る東西方向のガリー浸食が多く見られる(写真-1)。しかし,古いカナートが崩れて谷になっているものもあるとのことである。

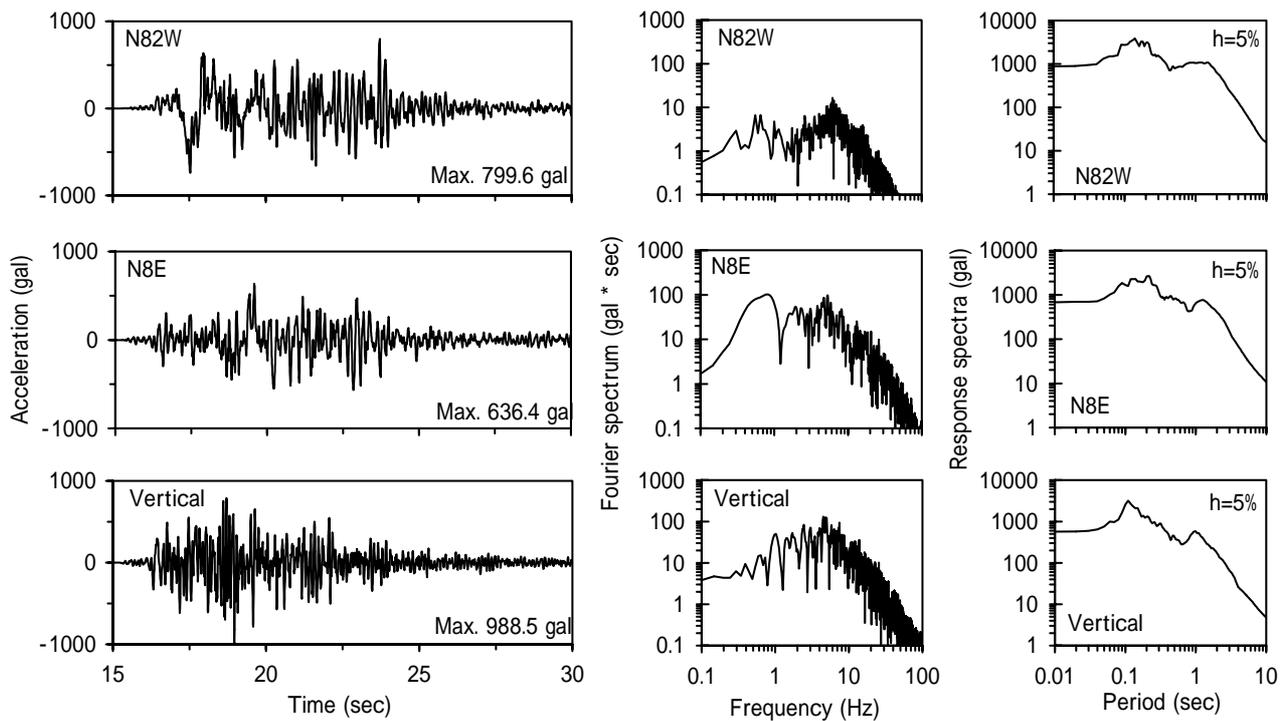
図-2 バム市における強震記録の時刻歴，フーリエスペクトル，応答スペクトル（提供：BHRC）

イランでは BHRC (Building and Housing Research Center) が、イラン強震ネットワーク (Iran Strong Motion Network: ISMN) を整備しており多くの強震記録が得られている。バム市近郊の 9 観測点における本震の最大加速度と震央距離を表-1 に示す。図-2 に BHRC から公開された強震波形を示す (地震計: SSA-2)。本強震波形は震央距離 14km で観測されたものであり、最大加速度は上下動で約 1000gal、東西約 800gal、南北約 640gal の水平動が記録されている。震動の継続時間は約 10 秒、卓越振動数は約 6 から 7Hz である。同図 N82W の約 17 秒付近に断層の破壊によるものと思われる波形が記録されている。強震計はバム市庁舎 (2 階建て補強組積造: 半壊) の 1 階の机の下に設置されており落下物の影響はなかったが、近くにあったロッカーが転倒していたとの報告があるので、その影響や建物の振動の影響を受けているものと思われる。水平動の加速度粒子軌跡

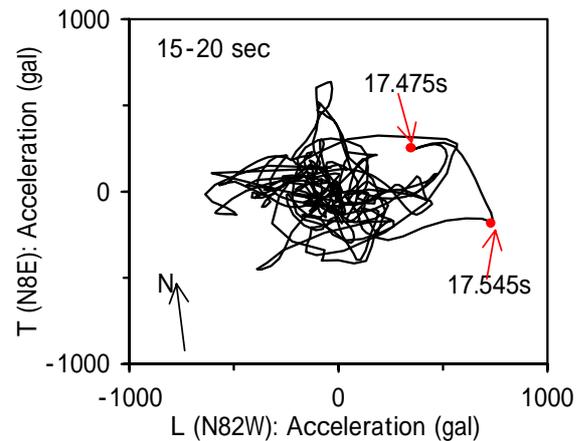
図-3 水平動の加速度粒子軌跡

を図-3 に示す。同図に示すように、粒子軌跡は 17.475 秒付近で釣鐘を横にしたような軌跡を描き、西から東へ方向を変えると同時に南へ大きく移動し 17.545 秒で最大加速度を記録している。

ンクリート造の水タンクがあるが、地表から約 2.5m の西側の柱には鉄筋の座屈、東側の柱には引張りによるコンクリートのはく離が見られた<sup>6)</sup>。このこと、および図-3 に示す加速度粒子軌跡の卓越方向から、バム市内の建物は西方向に大きな慣性力を受け倒壊に至ったものと推察される。

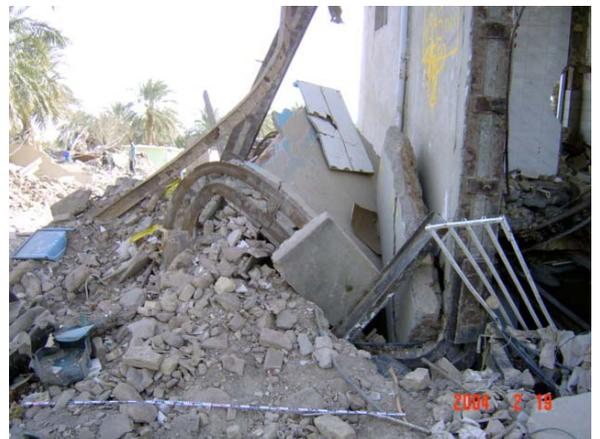
写真-2 鉄骨造建屋の西方 (写真右方) への倒壊

まず、粒子軌跡の卓越方向と建物の倒壊方向について考察する。バム市街では、バム城を含め建物および塀の多くが東西方向に倒壊していた。写真-2 は、市街中心部の被害の大きな地区での、鉄骨造建屋の倒壊例である。この建物は 1 階の鉄骨柱が西向きに折れ倒壊している。またこの付近には高さ約 20m の鉄筋コ

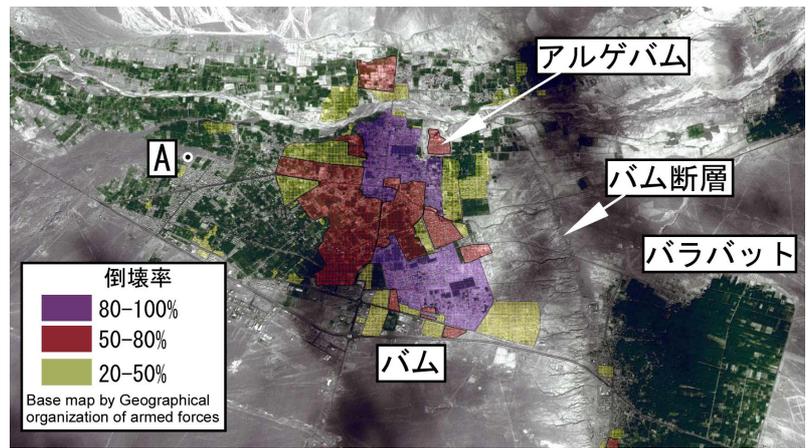
図-4 地区別建物倒壊率 (Geographical organization of armed forces に加筆・修正)

次に断層からの距離と建物倒壊率の関係について考察する。図-4 に衛星写真判読によるバム市とバラバット市の建物倒壊率を示す。同図より、倒壊率 80-100%の地区がバム断層とほぼ平行に位置し、その西側に倒壊率 50-80%の地区がある。すなわち、断層から遠ざかるほど被害が減少する傾向にあるものと推察される。しかし、倒壊率 50-80%の地区の一部が倒壊率 80-100%の地区を分断していること、また断層に近いところでも被害の小さいところがあることから、サイト特性や建物の強度の相違が倒壊率に与える影響も大きいといえる。一方、断層を挟んで東側のバラバット市では、倒壊にバム市街ほど明瞭な方向性は見られなかった。また、図-4 中の A 点に示すバム市西部の河原に近い住宅地で無補強組積造の倒壊率の大きい地区があったが、建物の強度とサイト特性の両面から検討する必要があるものと思われる。
