2004年5月28日イラン・バラディ (Baladeh) 地震について (No.2)

神戸大学・高田至郎

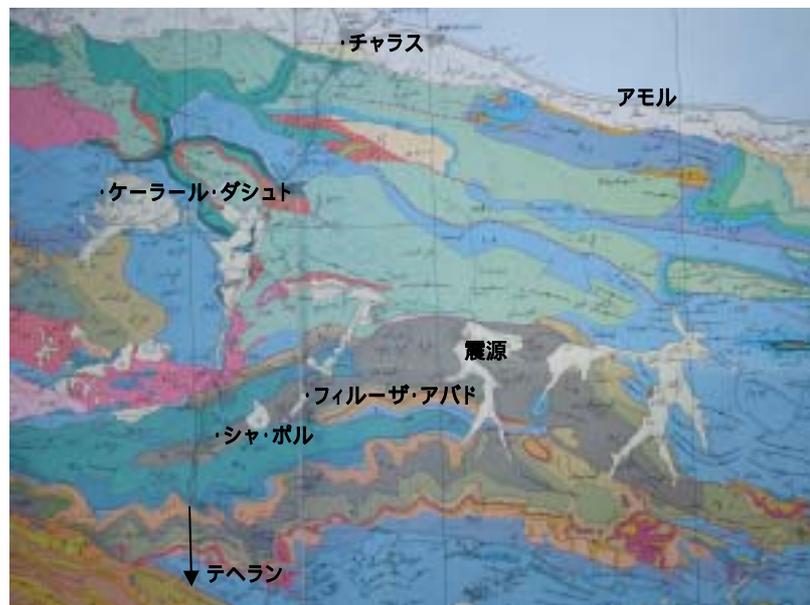
図1 震源位置と被災地域

たまたま5月31日からイラン・テヘランに滞在していたので、標記地震に対して、6月3日に被災地を訪問した。メンバーはイラン・NDRII(Natural Disaster Research Institute of Iran) 所長のファテミ博士、PWIT(Power and Water Institute of Technology)のマハダビアン教授、(株)ライフライン工学研究所の上野淳一博士、そして筆者の4名である。テヘランを朝5時に出発して、現地に到着したのは12時であり、車で約7時間要した。テヘランから現地に行くには、テヘランの西北からアブボルツ山脈を越えて、チャラスに抜ける道路と、テヘランの東北からアブボルツ山脈を抜けて、アモルそしてチャラスに向かう道路がある。前者のルートは約半分の時間で現地に入れるが、落石で約25名が死亡した地点があるため、地震後1週間を経過した時点でも道路は閉鎖されており、やむなく遠回りのルートを取った。しかし、アブボルツ山脈のすばらしい景色と、アモルからチャラスに向かう道路はカスピ海沿岸の道路であり、壮大な湖の沿岸の景色を堪能することができた。テヘランに戻ったのは夜中12時頃で、現地では6時間程被災状況を調査することができた。震源一体には小さな村が点在している。その中で被災程度が激しいと報じられている2村(ケラール・ダッシュト地域とフィルーザ・アバド村)を訪問した(図1)。

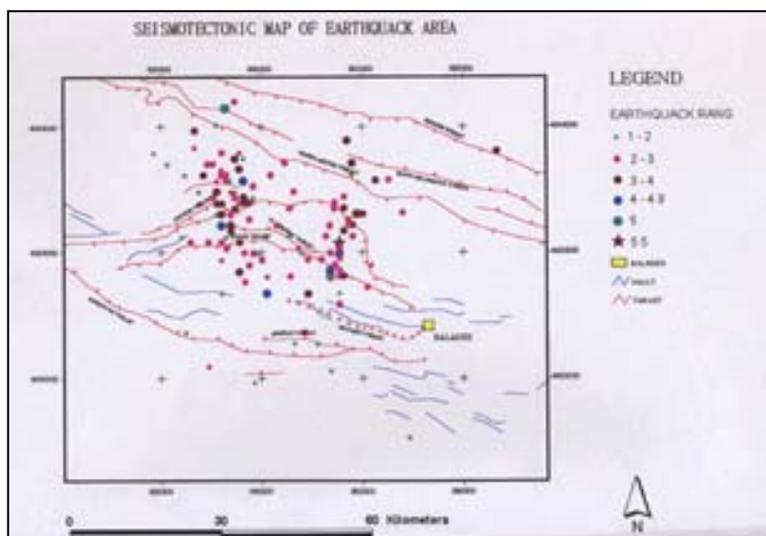
図2 断層歴史地震

たが被災地は必ずしもバラディ村ではないので変更される可能性もあるとのことである。震源は既知断層である Kojour Thrust と Angas Thrust の中間に位置している(図2)。Kojour(コジュール) Thrust が動いたと考えられているが、現地を共に調査した地質学者(マハダビアン氏)の話では、潜在断層が動いた可能性が高いとのことである。この断層付近では1990年代に入ってマグニチュード5.0以下の地震が4回発生しており、地震活動の活発な地域である。

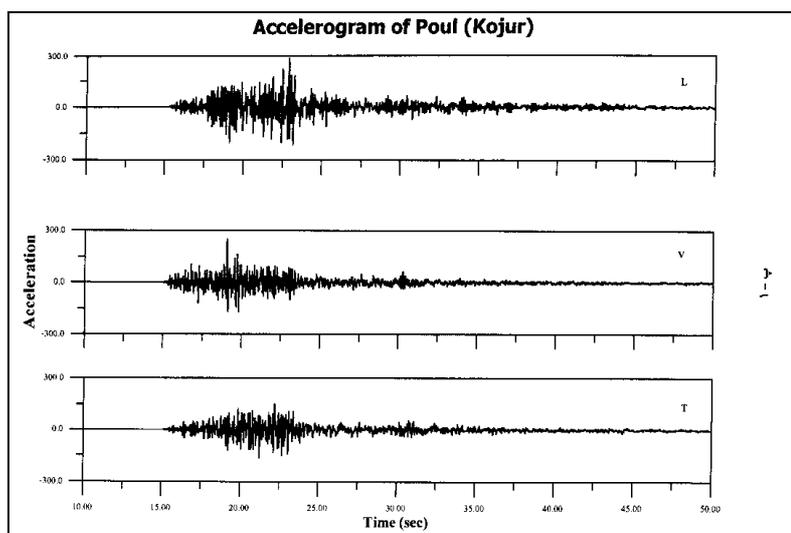
図3 Kojour の加速度記録(最大)

BHRC(Building and Housing Research Center)がイランの全土に地震計を設置しているが、今回の地震でも震源地に近い Kojour に設置された地震計が加速度記録を得ている(図3)。最大加速度は水平 300 ガル程度、鉛直 250 ガル程度である。現地を調査した結果では、MMI は7~8程度ではないかと思われる。

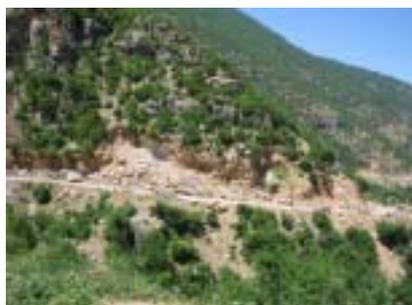
最大の被害を出したのは、イラン西北からアボルツ山脈を超えて、チャラスに向かうシャ・ボル(Shah Pol)の山間道路の落石によって通行中のドライバーが約25名死亡した地点である。通行止めであったため現地を見ることができなかったが、地震によって落石が起こりそうな片側山岳斜面、片側谷底となっている道路は至る場所にあり、早期の地震対策が望まれる。このテヘランからチャラスに向かう道路に沿って、現在高速道路が建設中であり、5年後に完成予定である。危険な道路であることは行政当局によって十分認識されていたものと考えられるが、高速道路建設以前に地震が起きてしまった。勿論、山岳道路の危険な箇所には落石防止のトンネルやロックシェッドが作られている箇所もあるが、それでもルートに沿う落石のリスクはかなり高い(写真1, 2)。

写真1 山間道路

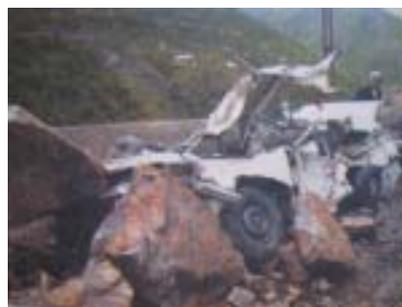
写真2 シャ・ボルでの落石被害

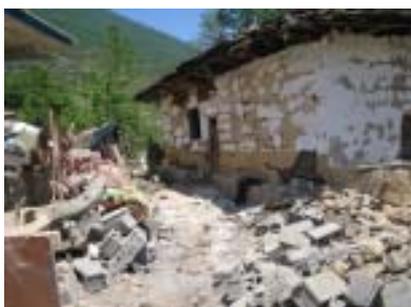
この村での死者は 2 名で、1 名は丸太建設の家の崩壊の下敷きになった 60 歳の男性で、家人が崩壊家屋から引き出したが、2 時間後に死亡している。救助隊の到着はその 6 時間後であった。もう 1 名は 20 歳の女性で、崩壊を免れたレンガ構造の家から地震を感じて非難したが、表に出た途端に、前の家のブロックレンガの塀が崩れて、その下敷きとなり死亡している。結婚後 9 ヶ月ということで、村人の悲しみも一入であった。

写真 3 20 才女性はこの家から飛び出して、手前のブロックの下敷きとなって死亡

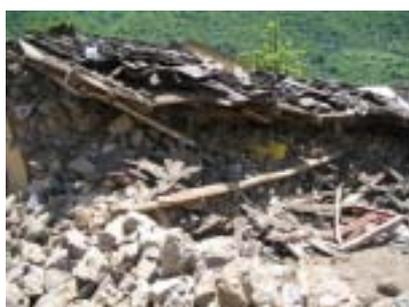
写真 4 本家屋の下敷きとなって 60 才の男性が死亡

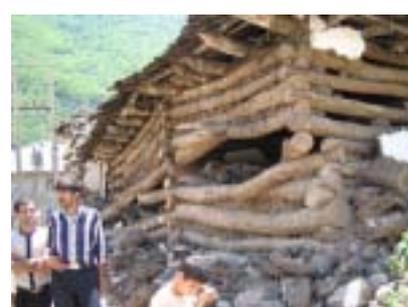
家屋は、丸太を組み合わせて、間に石・泥を入れて壁を作っている構造、アドベのフレームと壁構造、RCフレームで壁はアドベレンガ構造、RCフレームで壁はレンガ構造、RCフレームと壁構造、などが主な形式である。RCフレーム構造は一般的に壁に亀裂が入った

程度の被害であるが、丸太・アドベフレームは数多く崩壊している。谷底平地から斜面中腹までは 500m、高低差は 50m 程度であるが、谷底では 100%、高所で 10%、その間は 50% 程度の家屋崩壊率であり、地形や地盤構造の影響が見られた。谷底から順に村が広がったようで、谷底平地ほど古い住宅が多く存在しており、100% 破壊されていた。

写真 5 丸太建物の破損

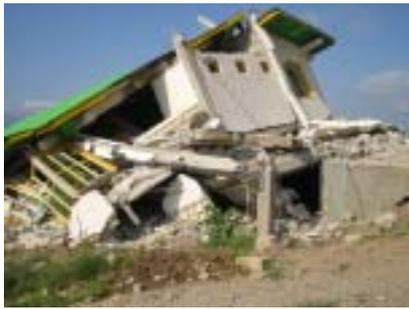
ケラール・ダッシュト地域は、テヘランの別荘地と言われる地域で、山間部の平野に広がる避暑地であり、カラフルな家屋が点在している豊かな村がいくつか集まった地域である。フィルーザ・アバド村とは対照的な地域である。この地域の家屋は、大抵が RC フレームのレンガ壁構造となっている。10 数軒の家屋が崩壊し、亀裂は多数の家屋に見られた。写真 5 は崖地に立つ RC 造の 2 階建て別荘が完全に崩壊したものである。柱・梁結合の不良、コンクリートの強度不足、鉄筋結合不良、中空レンガ壁構造の脆弱さ、崖地の地盤震動増幅、などが崩壊原因と考えられる。別荘であったため、地震時には住人が折らず被災を免れている。写真 6, 7, 8 に示すような被害があるが、いずれも RC 構造の設計や施工不良が被害の原因と考えられる。構造的にも信頼の高い家屋や建物には被害がなく、地震動はそれほど大きくなかったと考えられる。

写真 6 2階建 RC 建物の崩壊

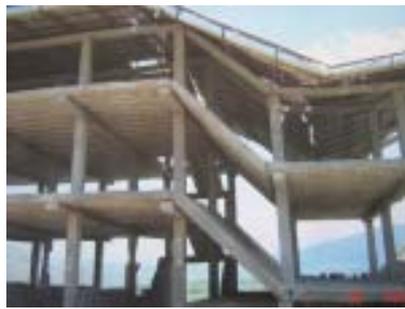
写真 7 1階柱の崩壊による
建設中建物の沈下

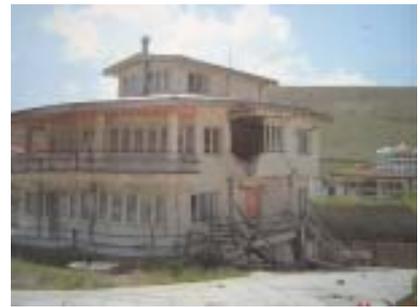
写真 8 建物壁の剥落
