越路町岩野（信濃川右岸側）

調査日：平成 16 年 10 月 31 日（日）

班：地盤土構造マネジメント班 [古関]

分類別：被災状況

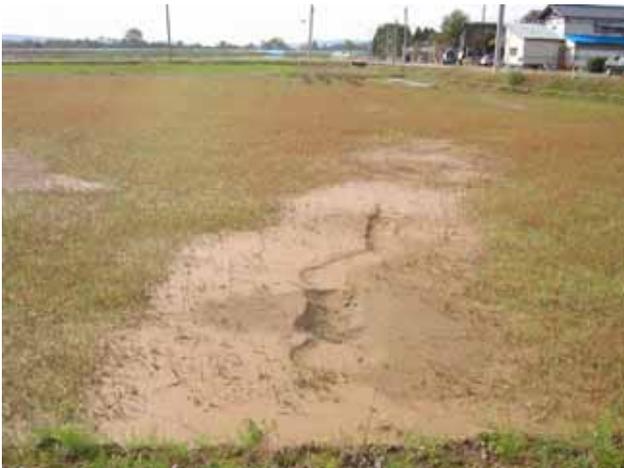
水田に広範囲に噴砂（写真 1）。地元住民によれば、砂利を採取したあとに最大 15m の深さまで山砂や岩ズリで埋め戻しをしたとのこと。噴出した砂はシルト混じりの細砂だった。埋め戻しを行っていない箇所では噴砂なし（写真 2：遠景に見える信濃川右岸堤防は天端にクラックが入り、応急復旧したとのこと）。

写真 1 噴砂の一例

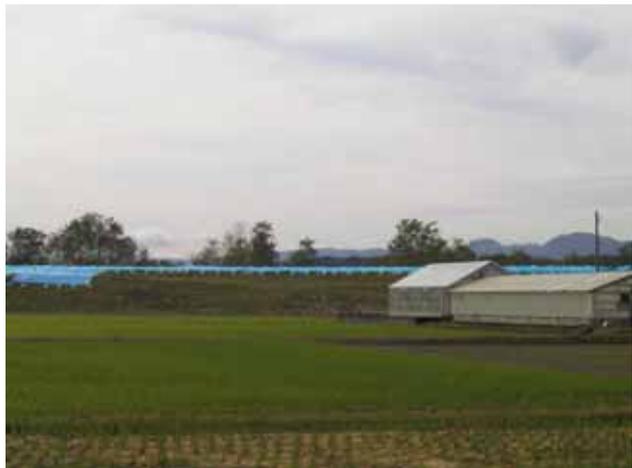
写真 2 砂利を採取していない箇所は噴砂なし

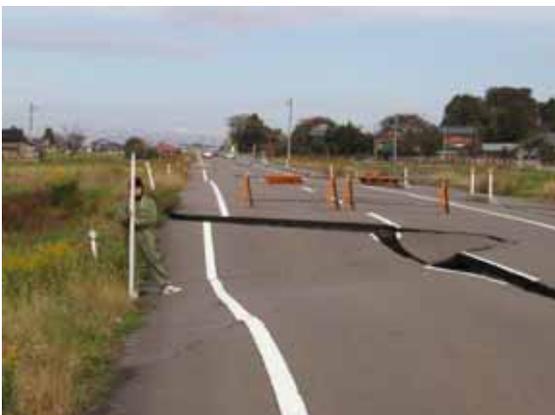
上記から長岡側に向かう道路で 1 m 程度の陥没あり（写真 3）。隣接の水田では側方流動による盛り上がり等の痕跡は見られず、むしろ道路と一緒に他よりも沈下していた（写真 4）ことから、これらのように局所的な沈下が生じた原因として、埋め戻し深さが著しく深い、あるいは埋め戻し部の密度が著しく低いことが考えられる。

写真 3 水田内を走る道路の陥没

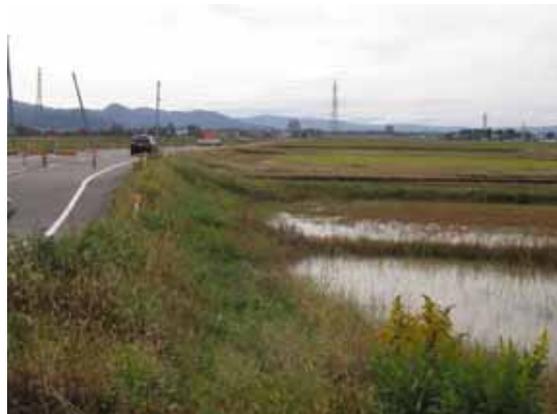
写真 4 陥没した道路側方の状況
