## 関越自動車道越後川口橋

調査日：平成 16 年 11 月 6 日（土）

班：構造物マネジメント班

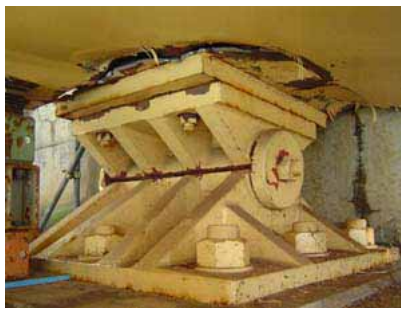
川口町に位置し信濃川を渡る関越自動車道の越後川口橋では（写真 1）、フランジと支承との接合部周辺で座屈・破損等が発生し（写真 2）、ジョイント部に段差が生じた（写真 5）。支承周辺の損傷状況や隣接する高欄の損傷状況から（写真 4）、橋軸方向に強い揺れを受けたことが推察された。サンドルによる仮受け（写真 3）。

写真 2 支承周辺の損傷

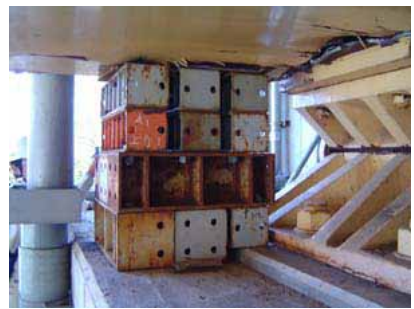
写真 3 サンドルによる仮受け
