**「ジャワ島南西沖地震・津波災害現地調査」**

**「スマトラ島沖地震津波詳細現地調査」**

**報告会**

# インドネシア ジャワ島南西沖地震・津波被害（速報）

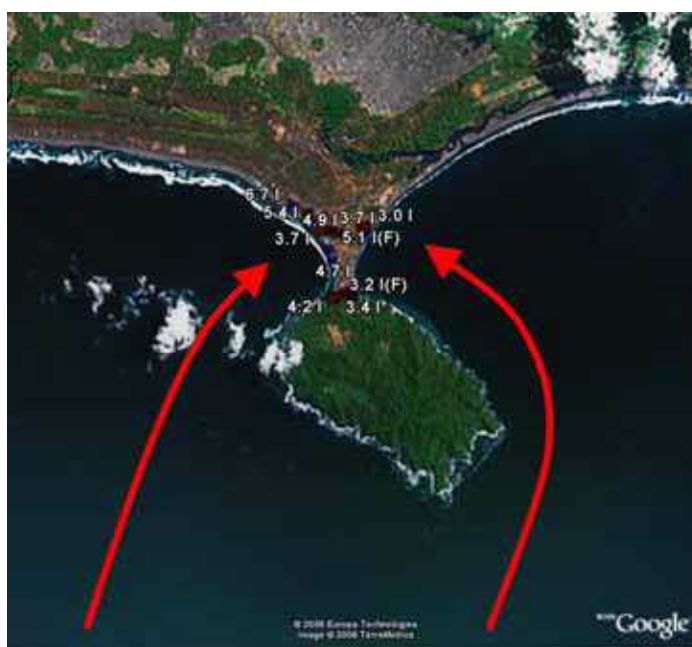
図-2 パンガンダランの地形と津波来襲方向  
(数値は痕跡高)

低いために大きな被害が出たと思われる。海岸線に近い木造家屋のほとんどが破壊されていた。残された家屋も壁が破壊されているものが目立った（写真-3）。多くの漁船が津波により陸上に流されたため、漁船との衝突によってレンガとコンクリートの構造物を破壊した（写真-4）ことも被害を大きくした要因であろう。痕跡高は西岸で4～5m程度、東岸で3～4m程度である（図-2）。

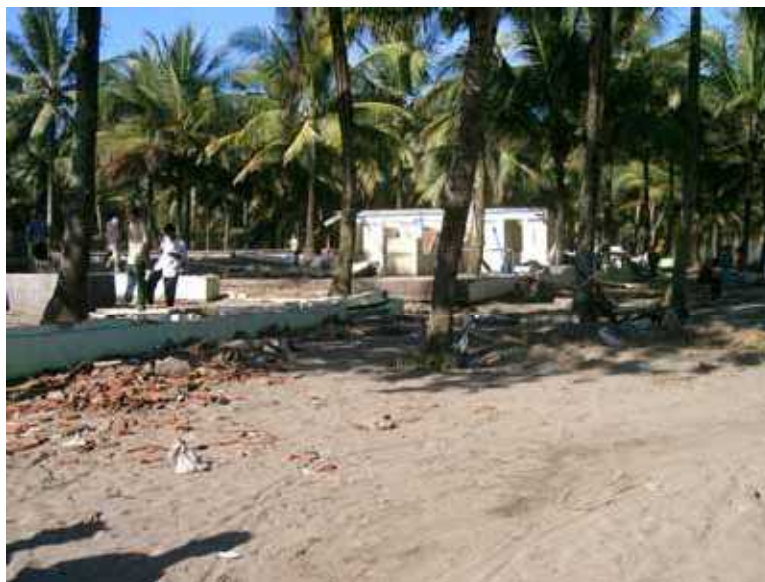
写真-1 ウィダラバユン ウェタンの海浜公園施設の被災  
(7° 42'S, 109° 16'E)

チラチャップ県ウィダラパウン ウェタンの海浜公園(写真-1)では、津波が高さ4m程度ある砂丘を乗り越え海浜公園の施設を破壊し、背後の低地にある水田に流れ込んだ。海浜公園では高さ6mを越える痕跡が発見された。ここではカニを取る作業をしていた人たちを中心に約60名の死者が出た。チラチャップ市中心部から8kmほど東にある火力発電所では、津波が排水口天端(高さ4.3m)を越流し、キャットウォーク(写真-2)やスラリー輸送管が破壊した。

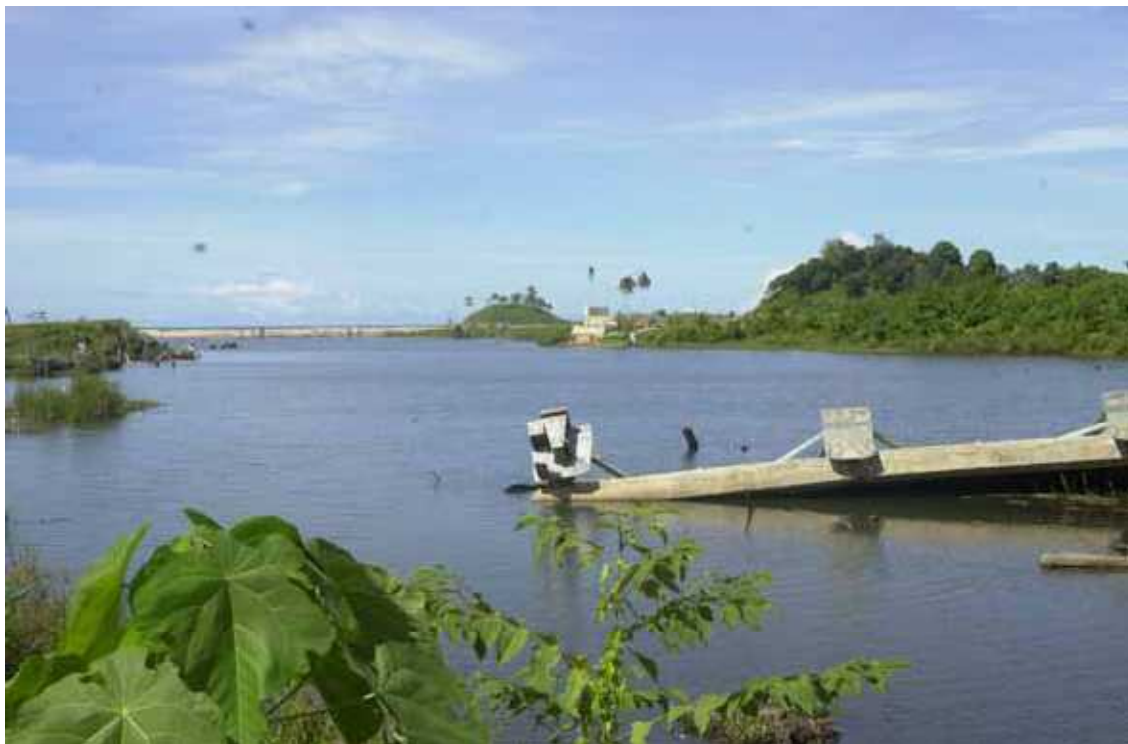
▲トラス橋の上部工が約 300m 飛ばされている。向こう側が海岸線で中央付近のやしの木手前に見えるのが橋台。

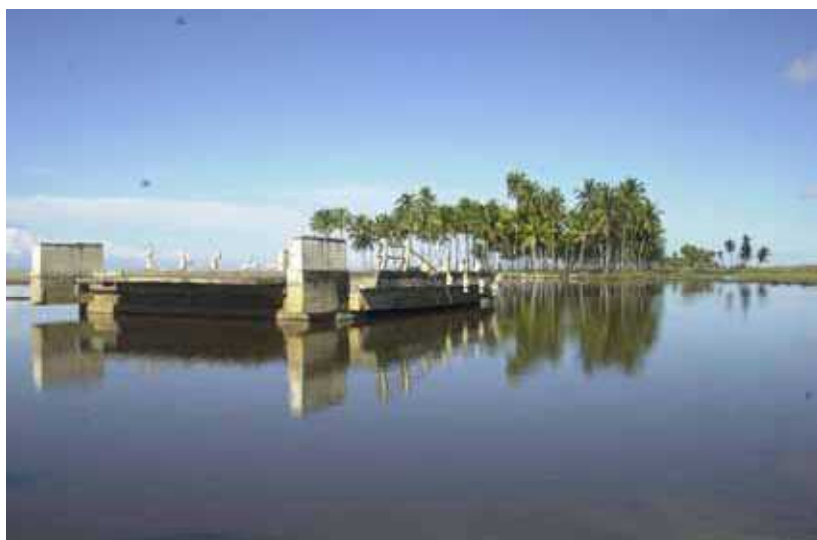
▲橋台と桁の一部だけが残されているが、周辺地盤は沈下し道路も水没している。

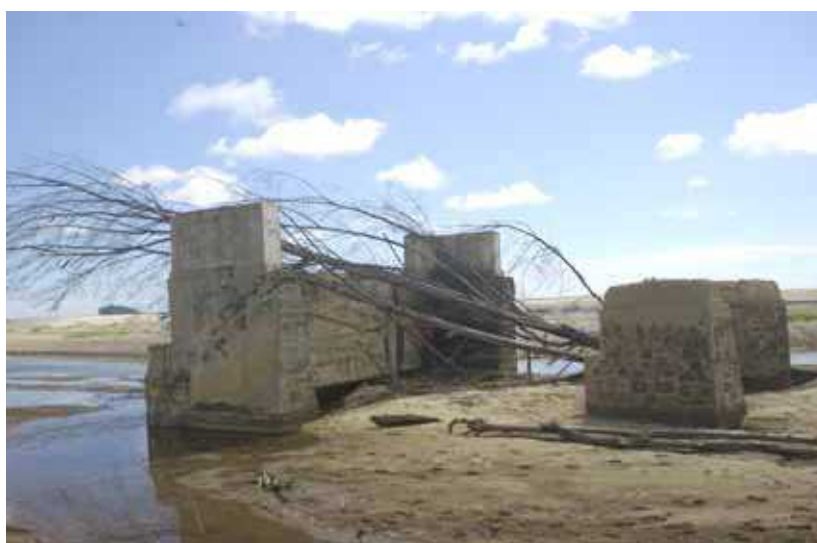
▲橋梁の桁は流失し、取り付け道路も完全に流出している。砂浜に取り残されているように見えるが、津波前と比べて周辺の地形全体が大きく変化している。

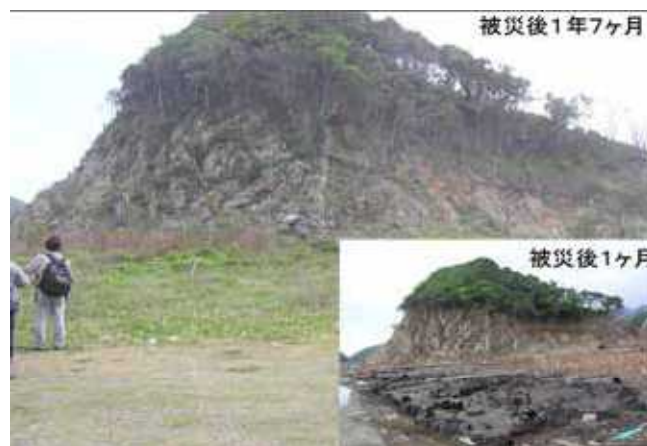
写真-1 レオボンの津波痕跡

2005年1月に調査されたレオポンにおける、2005年1月と今回の痕跡の比較を写真-1に示す。津波から1年7ヶ月経ち、津波によって樹木が削られた部分にも草が生えているが、津波の高さを知ることは可能である。

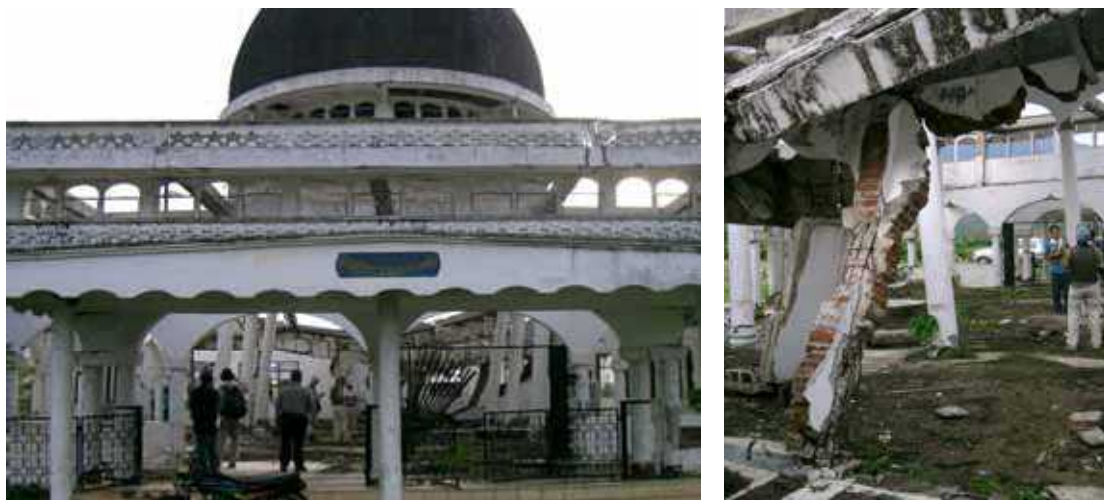
写真-2 ブランメ北西部のモスク (5° 15' N, 95° 15' E) ; (1) 外観, (2) 内部

地震と津波で被災したブランメ北西部のモスクを写真-2に示す。津波の高さは2階の縁までとして9.5mである。しかし、ドーム下の天井(高さ12m)が破れていたこと、ドーム頂上(高さ17m)まで波が達したという証言があったことから、スプラッシュとしては12～17mまで上がっていたと思われる。チャランは壊滅的な被害を受けた都市である。ある家族は家の近くの小山に避難して

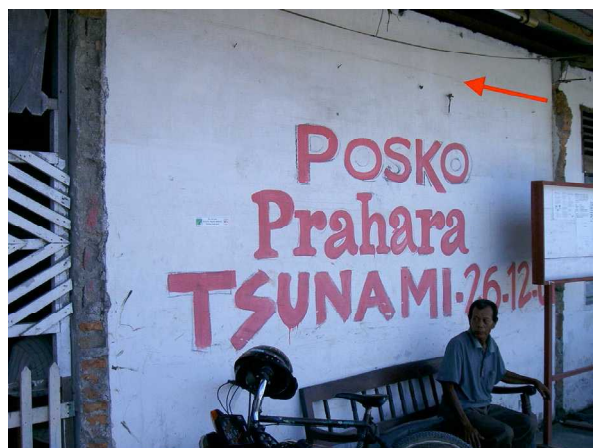
写真-3 ムラボーのモスク横の建物に今も残る津波痕跡 (4° 8' N, 96° 8' E)

難を逃れたが、山頂から1mのところまで津波が来たという。これは、高さ18.6mになる。チャランからムラボーにかけては低湿地が多く、遡上高は不明だが、ムラボー市内でも5mを越える浸水高があった(写真-3)。

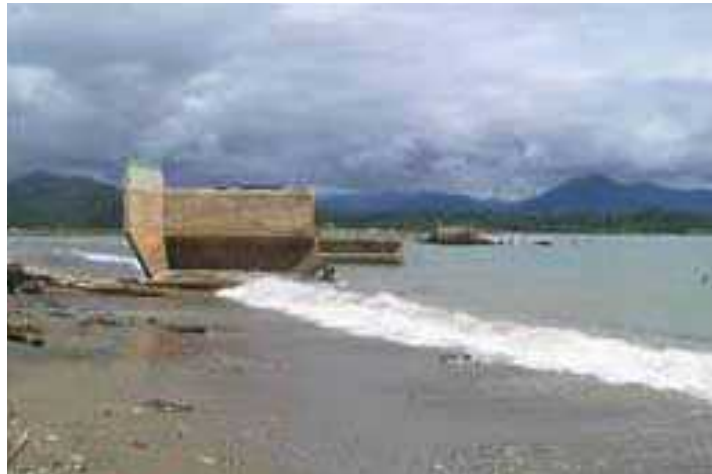
写真-4 ラム ベウソ橋梁 (No. 15) の被災状況  
(5° 3' N, 95° 20' E)

にJICAの報告書<sup>1)</sup>によると、道路全体(247km)の85%近くの210kmで流失や水没を含む被害が発生している。また、橋梁についても、142橋のうち83橋で流失などの被害が発生している。表-2に、同ルートを踏破して確認した橋梁の一覧表を示す。西海岸道路は、各国のODAにより建設されたものであり、20mまでの短スパンはRC床版桁、30mを超えるスパンは鋼トラス桁を標準としている。時間の制約があり、142橋のうち損傷度を確認したものは33橋であるが、そのほとんどの橋梁では桁流失などにより、橋梁の機能そのものが消失していた。例えば、写真-4に示すラムベウソ橋梁は、周辺の大規模な洗掘により道路は水中に陥没し、橋台が海上に浮かぶ状況であった。このた

め、数キロ内陸側に新たな道路を建設中であった。これに対して、バンダアチェ周辺の橋梁では、桁は移動により流失した者もあったが、橋台や橋脚の背面土の洗掘などが認められたものの、機能は確保されていた。

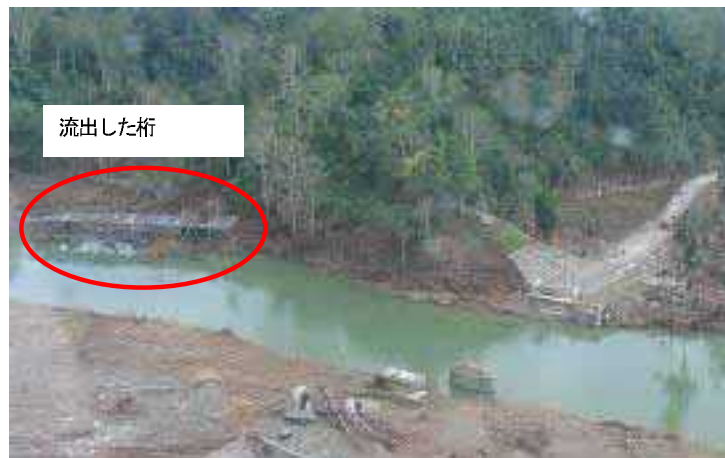
写真-5 ロッカチャ橋梁 (No. 9) の桁の流出 (Photo by UN)  
(5° 22' N, 95° 16' E)

ここでは、詳細調査から損傷状況を推定した橋梁のうちの、バンダアチェ市から南に位置するロッカチャ橋梁の損傷状況について説明を加える。ここでは河川の両側が小高い丘陵となっており、津波が集積する地形となっている。このことは、現地のヒヤリングや写真-5に示すように桁の移動距離が

に及ぶことから裏づけられる。図-3は、衛星より推定した橋梁一般図であるが、短スパンは床版鋼桁橋、長スパンはトラス桁構造となっている。現地調査の結果、両桁とも上流側に流されているのが確認された。また、橋台背面土の以上洗掘されており、津波が大規模であったことを裏付けている。そこで、短スパン桁が桁移動に至る流速を、抗力係数 2.0、被水圧面積、桁の重量を浮力を考慮せずにとして求めるとV となる。しかしながら、桁および鋼トラスともにも流されていることから、本地点では地形条件により波高や流速を増した大規模な津波が発生

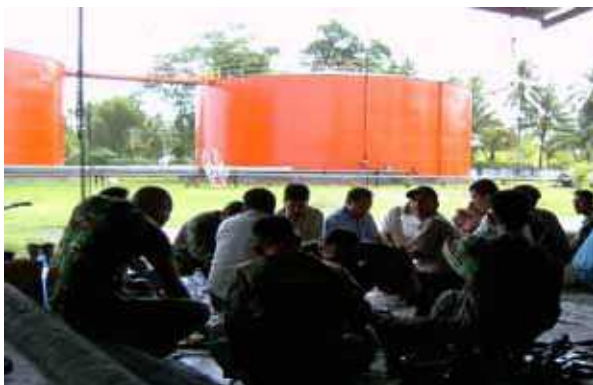
写真-6 被災前のパームオイルタンク  
(4° 12' N, 96° 2' E)

写真-6 にムラボーから 15 km 北西に行った地点クアラ ブボン にあったパームオイルタンクの津波前後の様子を示す (㈱カリヤタナスブル提供)。タンクは海岸線に直交して2基建設されており，海側のタンクは容量 2000 t で空に近い状態，陸側のタンクは容量 1500 t でほぼ満杯で出荷直前であった。陸側の満杯のタンク (写真左側) が陸側へ 3 km 流され，海側の空のタンクが側板上部の異常な凹みを残して留まった (写真-7)。従業員の話では津波は濁水だけでなく，建物や樹木など様々なものと一緒に来襲したとの事である。なお，津波以後，海岸線は徐々に浸蝕されこの地点で約 100m 後

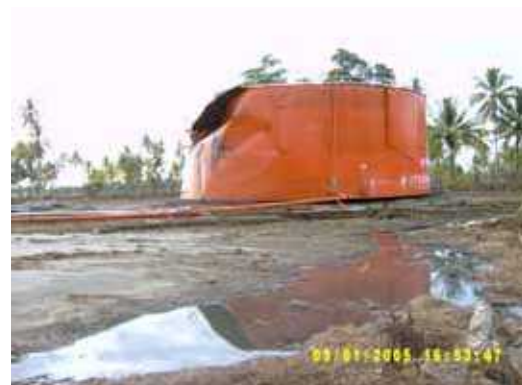
写真-7 被災後のパームオイルタンク

退している。写真で見える構造物は現在全て水没している。

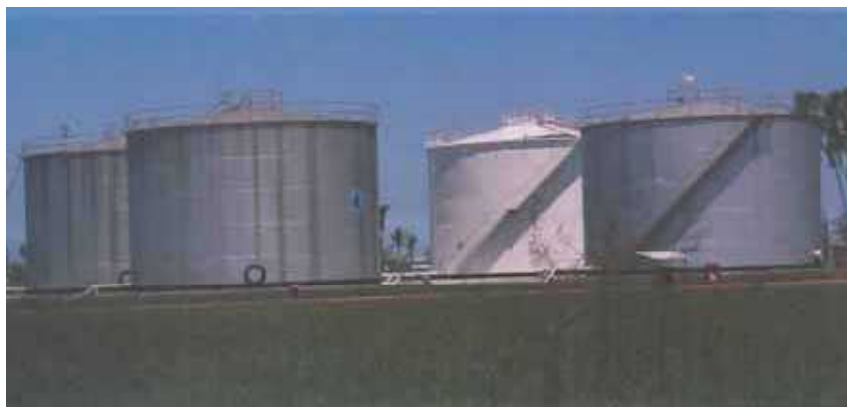
写真-8 プルタミナのオイルタンク群  
(4° 9′ N, 96° 8′ E)

写真-8 にプルタミナのオイルタンク群を示す。このうち白っぽく見える2号タンクが最初の押しで浮上し、引きで沖合 500m程度に流され、次の押しで陸側 1kmの地点まで漂流した。周囲の樹木や建物の関係で2号タンクに津波が集中したと言う。写真のタンクは津波後に新築されたものである。
