配布資料－3　防砂板損傷状況・空洞発生等状況図

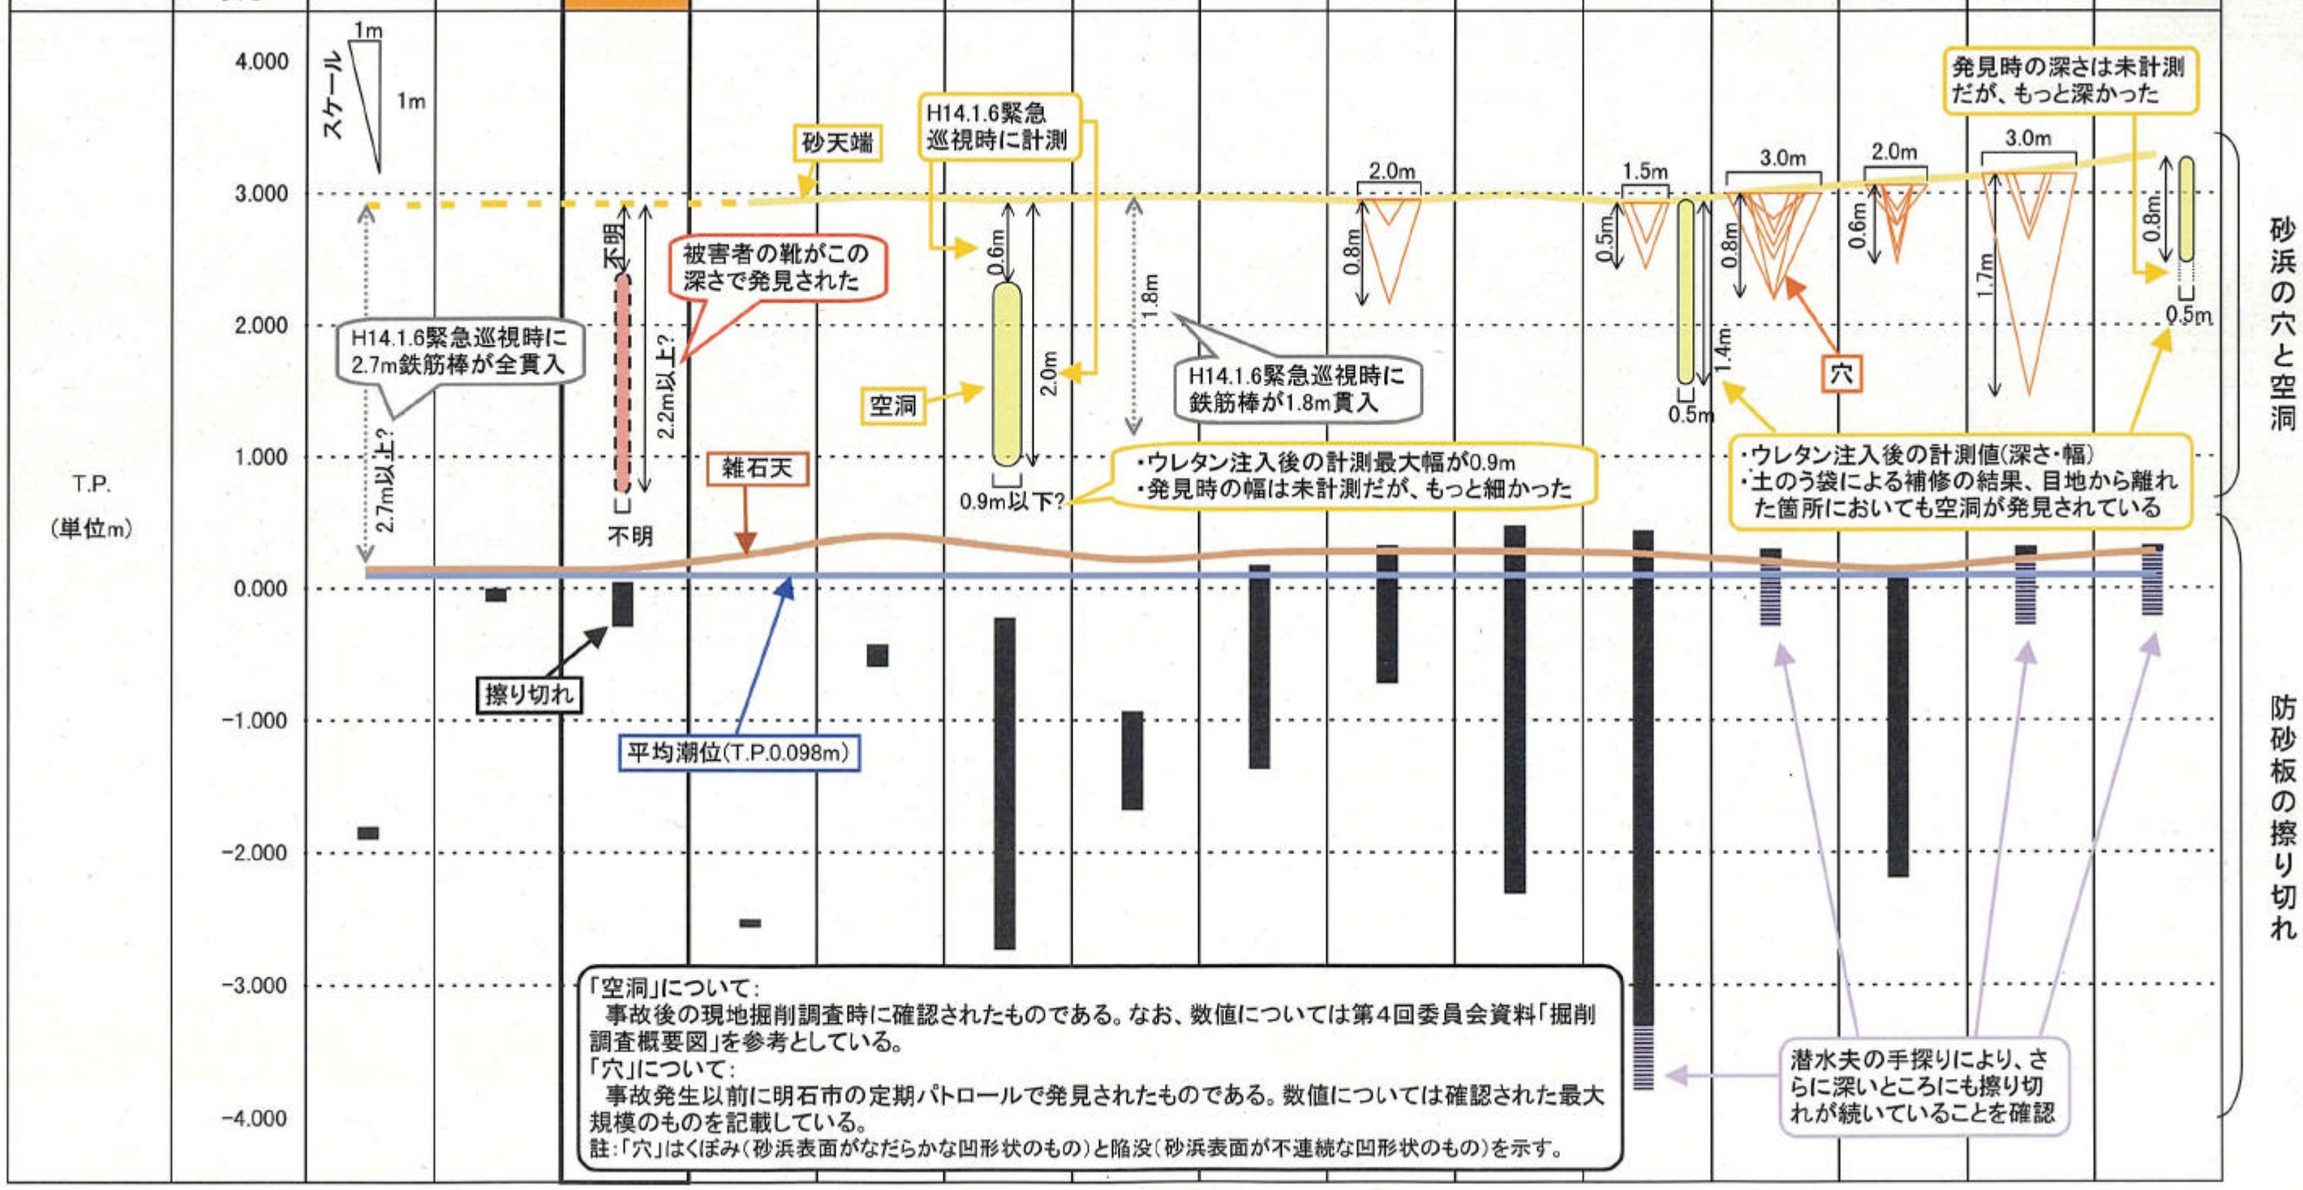
ケーソン目地No.				事故個所	東側突堤							南側突堤				
		20-19	19-18	18-17	17-16	16-15	15-14	14-13	13-12	12-11	11-10	10-9	9-8	8-7	7-6	6-5
防砂板設置状況		陸に凹	陸に凸	陸に凹	陸に凸	陸に凸	陸に凸	陸に凸	陸に凸	陸に凹	陸に凹	陸に凹	陸に凹	陸に凹	陸に凹	陸に凹
砂天端(T.P.)		2.910	確認不能	確認不能	2.930	2.980	2.950	2.980	2.970	2.940	2.990	2.930	3.020	3.090	3.160	3.290
雑石天端(T.P.)		0.150	0.150	0.150	0.260	0.400	0.310	0.220	0.270	0.280	0.280	0.260	0.200	0.150	0.220	0.280
防砂板の擦り切れ(単位m)	上端(T.P.)	-1.800	0.000	0.050	-2.500	-0.420	-0.220	-0.930	0.180	0.330	0.480	0.440	0.300	0.150	0.320	0.330
	下端(T.P.)	-1.900	-0.100	-0.290	-2.560	-0.590	-2.730	-1.680	-1.370	-0.720	-2.310	-3.300以下	0.200以下	-2.190	0.220以下	0.280以下
	長さ	0.100	0.100	0.340	0.060	0.170	2.510	0.750	1.550	1.050	2.790	3.740以上	0.100以上	2.340	0.100以上	0.050以上
