# 北海道胆振東部地震による 液状化被害

北海道大学 大学院公共政策学連携研究部

教授 石川 達也

2018年9月北海道胆振東部地震緊急地震災害緊急合同調査団報告会  
2018年12月15日（土）北海道大学学術交流会館小講堂

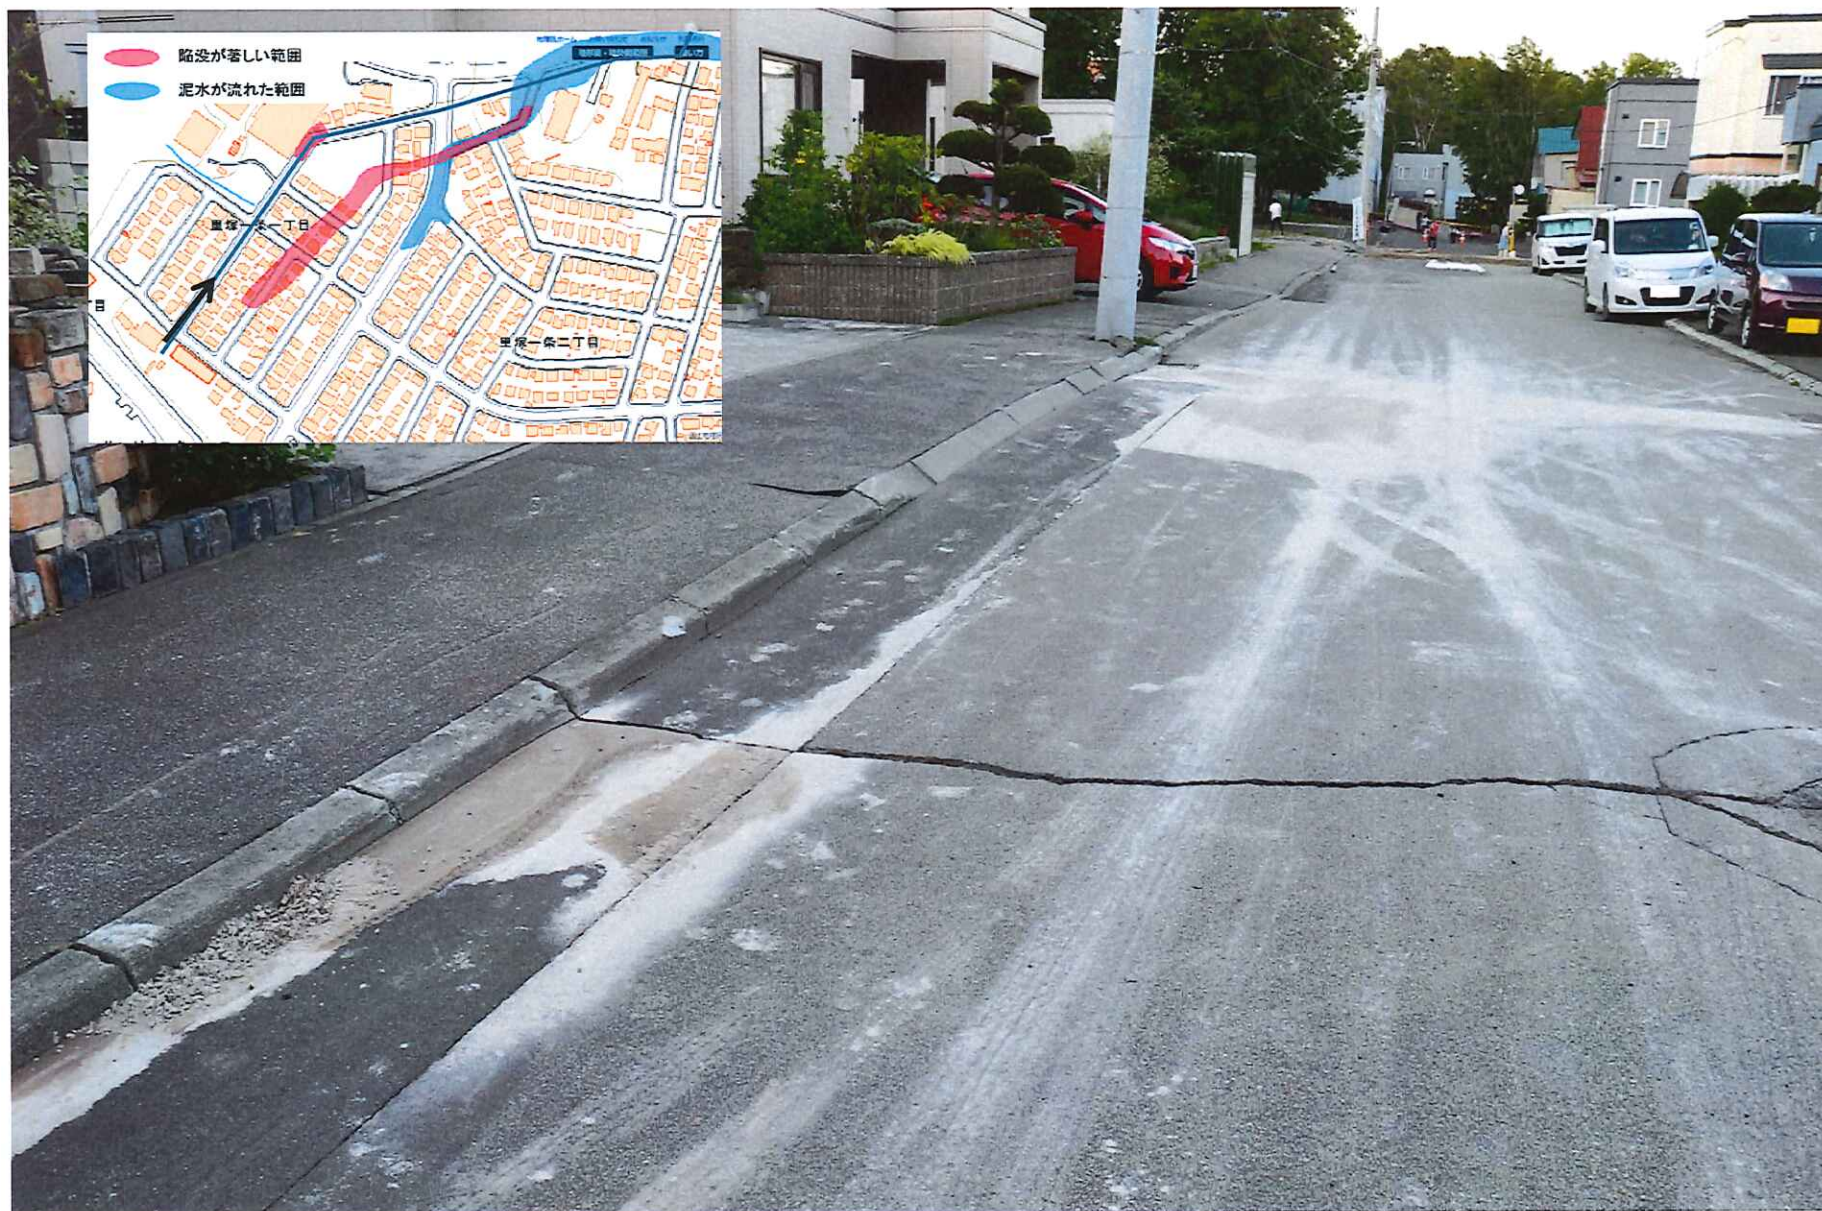
## 里塚1条の被害範囲

明確な亀裂や厚い土砂堆積の包絡線（舗装が汚れる程度の堆積範囲は除く）

液状化による噴砂の跡(陥没エリア周辺では、最上部側のこの辺りでのみ見られた)
