## 群馬県内における土木構造物の被害調査報告書（第1報）

本報告は、東日本大震災における群馬県内の土木構造物の被災状況に関する調査結果をとりまとめたものである。

##### 4.1 五料橋（道路橋）

## 4.2 桐生第一高架橋（鉄道橋）

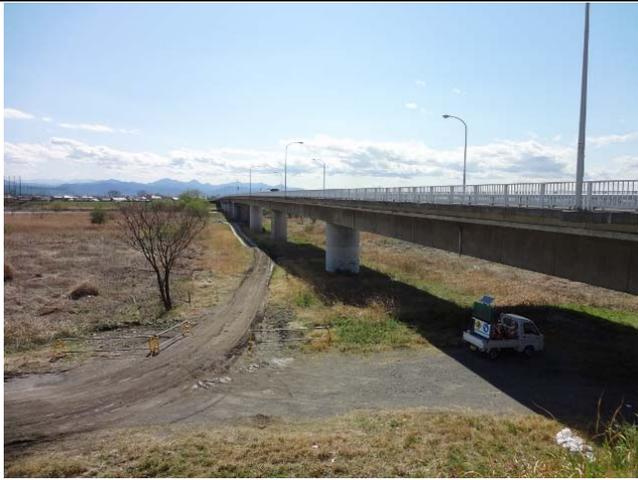
五料橋：写真1

全景

A1側から撮影。写真一番手前の橋脚がP1

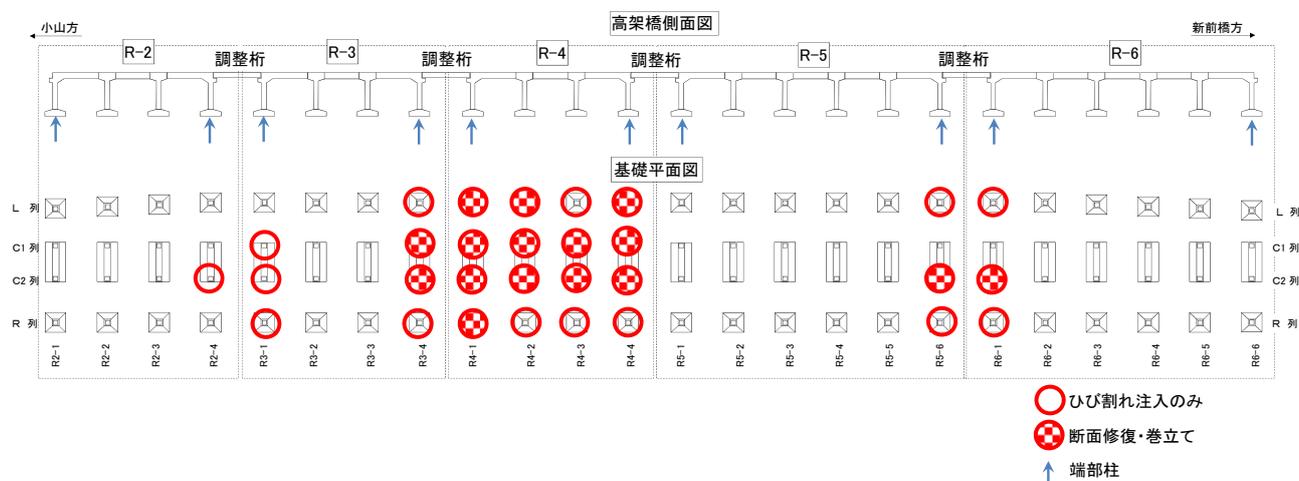
図4 高架橋側面図および基礎平面図

けるせん断ひび割れは、東北新幹線のラーメン高架橋でも生じており、同様の被害と言える。端部柱に被害が集中する原因としては、ラーメン高架橋間の調整桁の桁受け部があるためにせん断スパンが小さいことや上載荷重が大きいことなどが考えられる（図1、4、写真1、3、7、11参照）。

復旧作業は、4月27日の調査時点においてほぼ完了していた。軽微な損傷にはひび割れ注入による補修（写真4、9）を行い、やや損傷が大きなものには断面修復を行った上で、アラミド繊維シートの巻立て補強（写真4、10）が行われた。復旧作業状況の概要を以下の図に示す。
