## 4. 斜面災害

### 4.3 特徴的な斜面災害

#### 4.3.1 阿蘇大橋大規模土砂崩壊

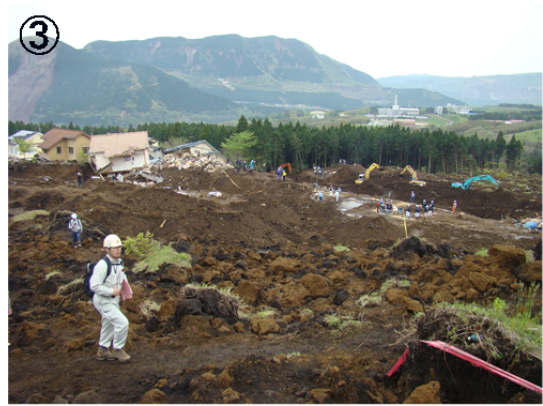
写真 4.3.17 高野台の被災状況

方向に比べて急であったために、大きな破壊エネルギーと移動速度をもって高野台に達したものと推定される。

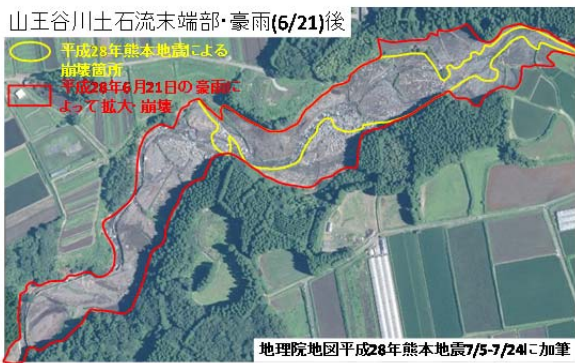
日の本震時に小烏帽子の多数の表層崩壊土砂が流水によって運ばれ、砂防堰堤の右袖部を破壊する土石流が発生し写真 4.4.11 に見られるように、砂防堰堤の下流の田畑に氾濫した。田畑に堆積した土砂に巨礫はほとんど見られず、黒ぼくを主体とする土砂である。当時、雨は無かったので流水の量もそれほど多くなかったと考えられ、巨礫を流す掃流力はなかったものと考えられる。しかしながら、6月の豪雨で再び土石流が発生し、写真 4.4.12 に見られるように地震時の土石流の末端部よりもさらに下流まで氾濫域が拡大し、写真 4.4.13 に見られるように巨礫が流出してきていることが判る。このように土石流においては流水の量の影響が大きいことが改めて確認できた。

写真 4.4.12 山王谷川の豪雨時の土石流の氾濫域の拡大状況

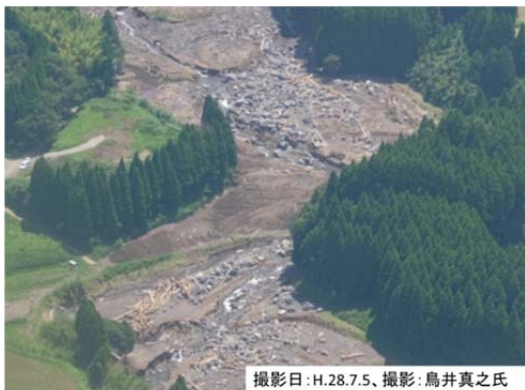
写真 4.4.13 山王谷川の豪雨時の土石流の氾濫状況
