9. 文化財被害

9.1 被害の概要

9.2 石橋の被害状況

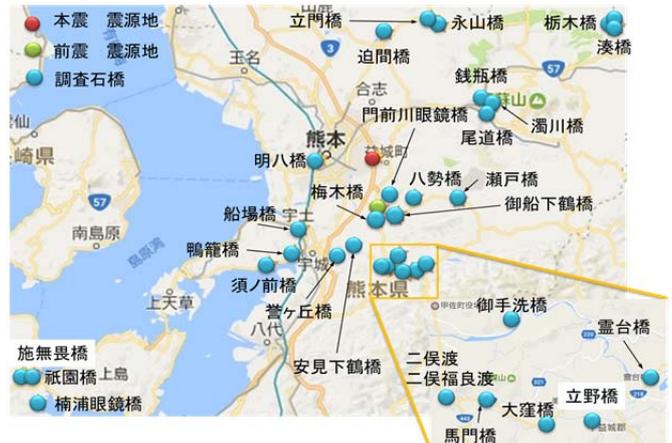
図 9.2.1 調査した石橋と前震と本震位置

石橋は県下各地に300橋以上存在するが、熊本県や各市町村などからの被害報告や情報等を参考にして31橋を対象に選び現地調査した。その架設位置を図9.2.1に示し、図中には前震と本震の震源地も併せて示した。調査では、壁石の孕みだし、石材の割れや崩壊状況、アーチ輪石の隙間や石材の割れ、路面の亀裂や崩壊、高欄の落下や割れ、中詰めの状況を調べ、輪石や壁石の寸法等も併せて計測した。石橋カルテにより、熊本地震で被害損傷が発生したと特定できた石橋は19橋となり、主な被害状況と一緒に表9.2.1にまとめて示した。なお、石橋カルテには石橋の基本情報、地震前の状況及び地震による被害状況と推定される状況を図や写真と一緒に記載した。そして、これに基づき現地調査した31石橋について、地震により発生した被害損傷かどうかを検討し、判別したものである。

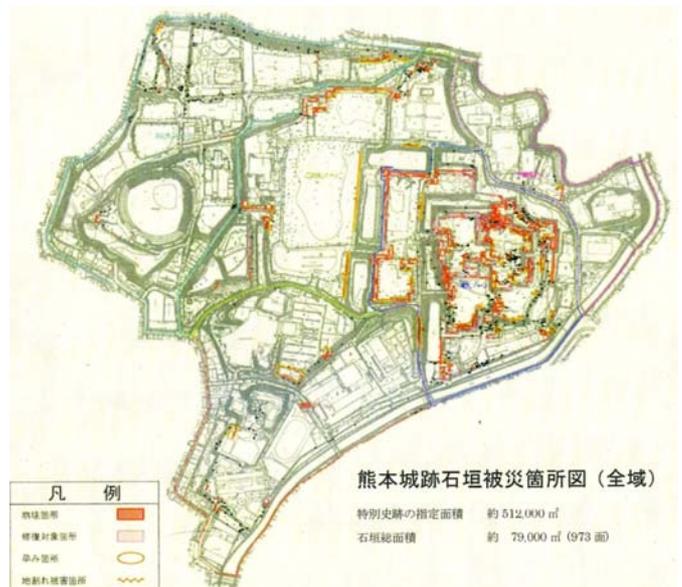
図9.3.1 熊本城跡の石垣被災箇所(熊本市提供)

- ①石垣：西大手門や南大手門、戌亥櫓などが崩落・膨らみ・緩み517面が被災した。内訳は崩落50箇所、229面で、約23,600m²となり、全体の約3割に達した。
- ②重要文化財建造物：北十八間櫓、東十八間櫓、五間櫓、不開門及び長塀など13棟が被災した。内訳は倒壊2棟、一部倒壊3棟、他は屋根・壁破損などである。
- ③復元建造物：大天守、小天守、本丸、飯田丸五階櫓など20棟が被災した。内訳は、倒壊5棟、他は屋根・壁破損等である。
- ④地盤：陥没、地割れなど70箇所が発生し、約12,345m²である。
- ⑤便利施設・管理施設：26棟で屋根・壁破損などが発生した。
