モルディブにおける2004年12月26日 インド洋津波の現地調査結果

4月1日 土木学会報告会

藤間功司(防衛大)

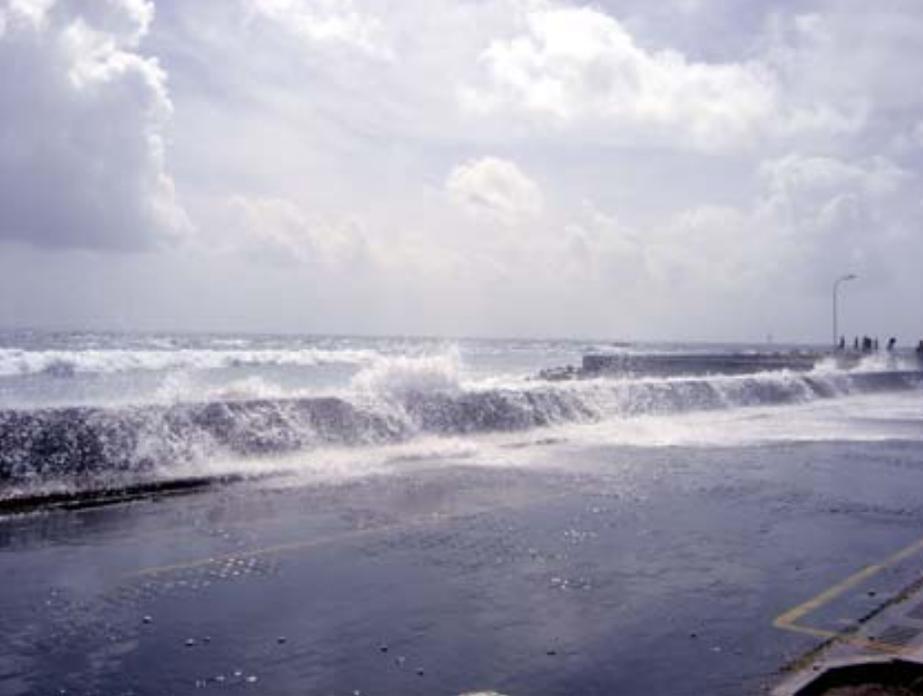
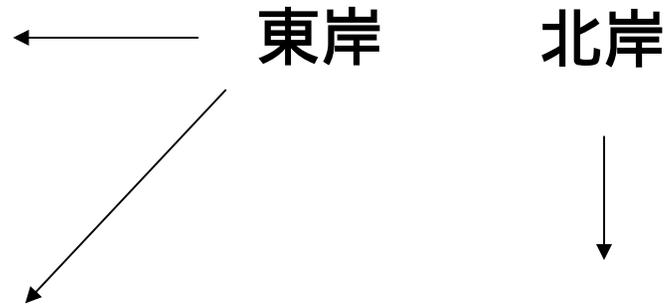
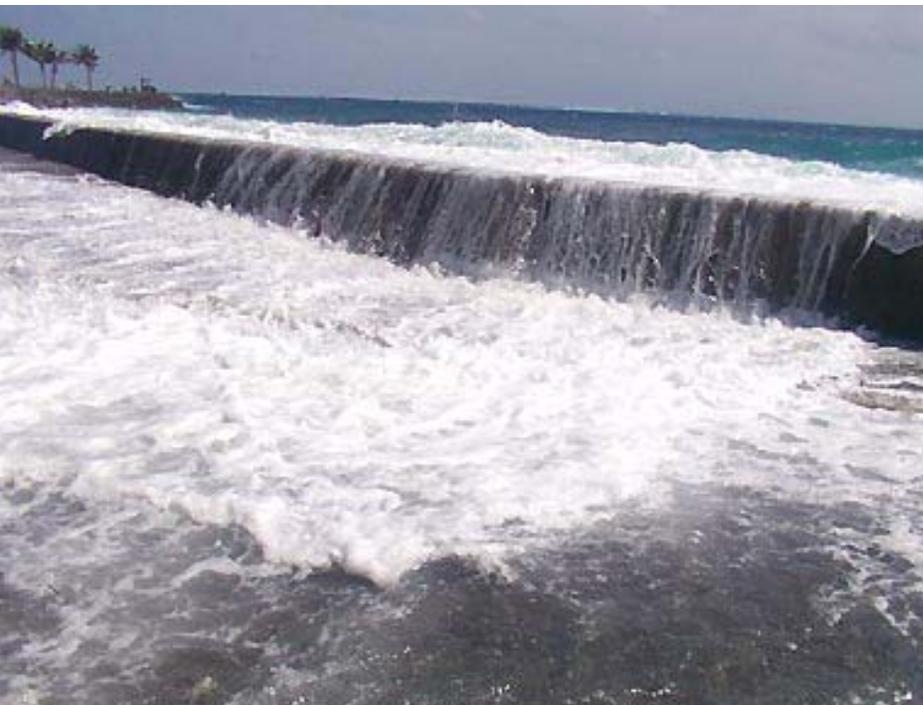
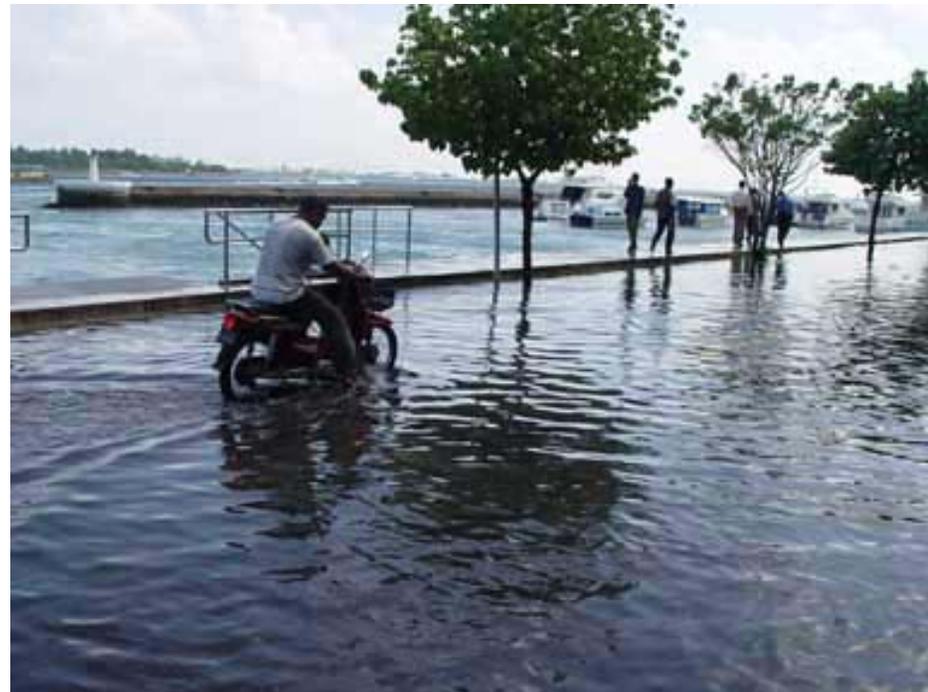
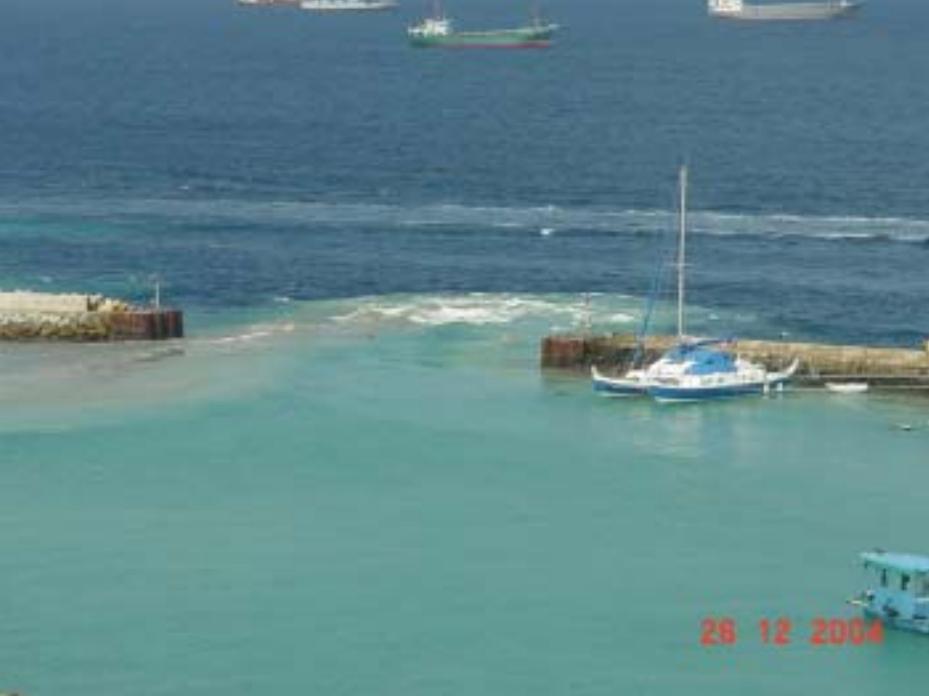
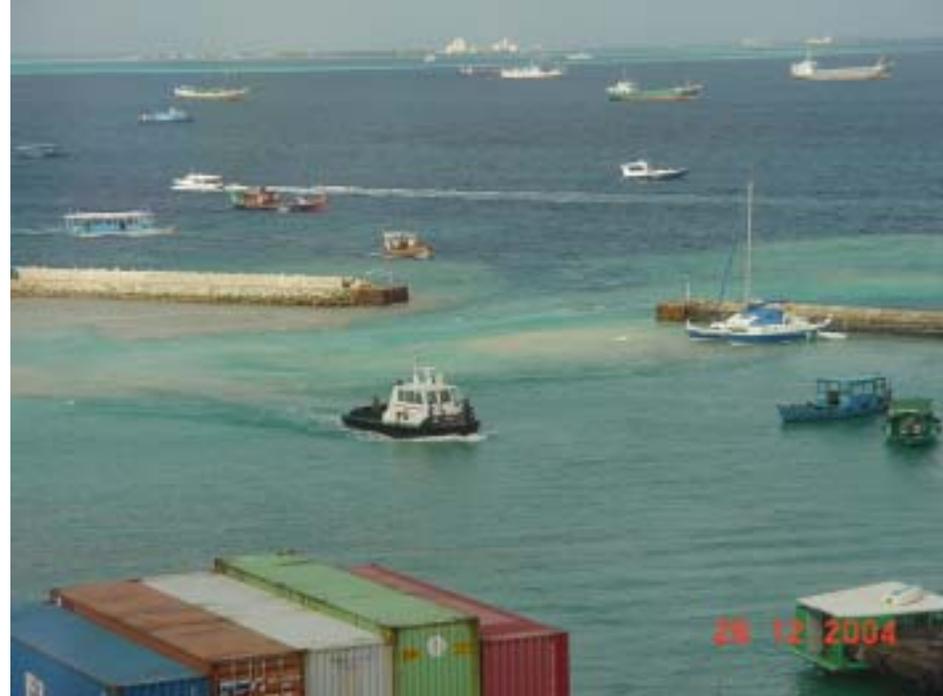
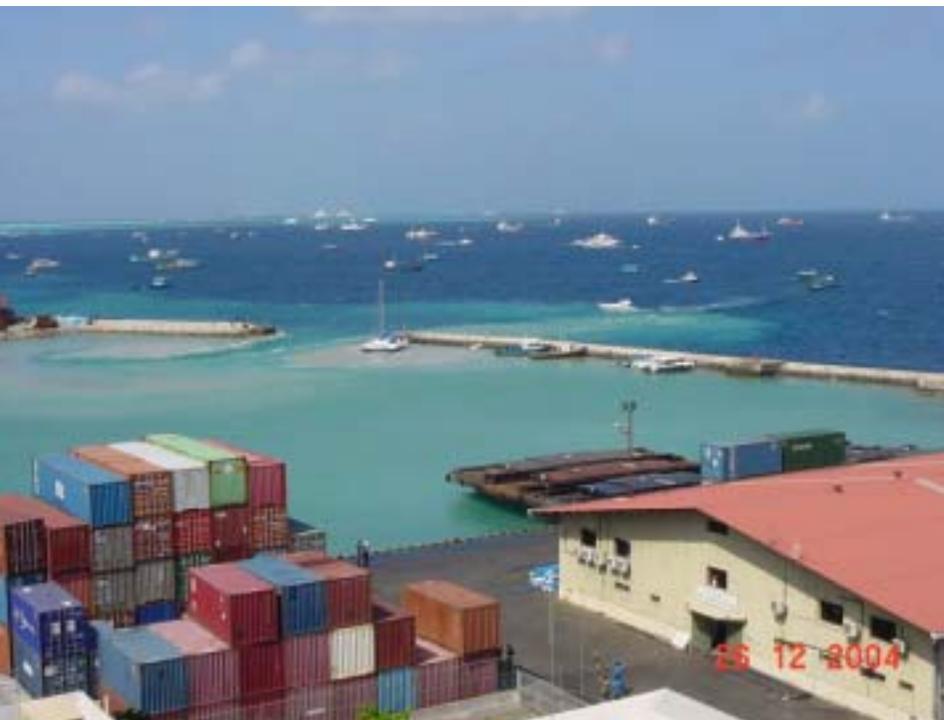
津波来襲時のマレ島 (@MTV)

北岸 (@MTV)

- 護岸天端高と津波水位が同程度だった
 - 主として津波の上に乗ったうねり・風波成分が越波
 - 津波成分が一部流入した可能性も
- 岸壁からは津波本体が越流
- 防波堤・離岸堤・消波ブロックはエネルギー減衰にあまり寄与していないと考えられる

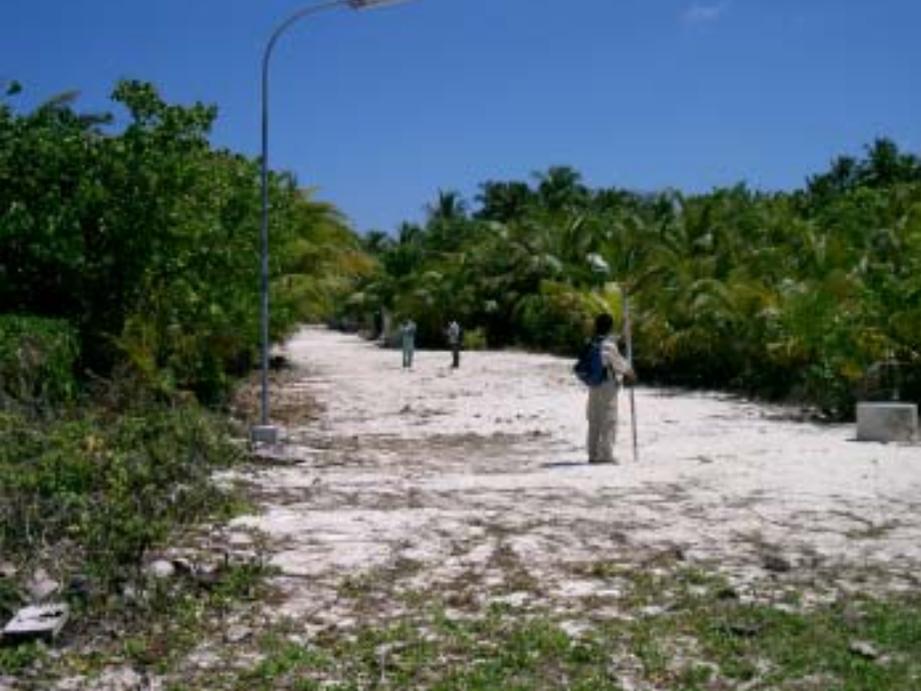
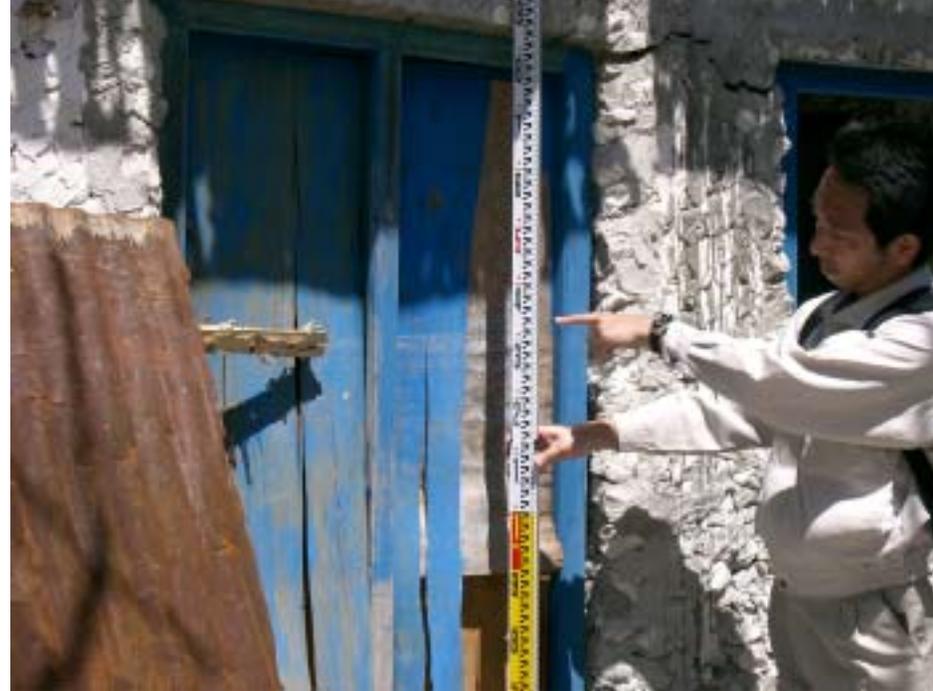
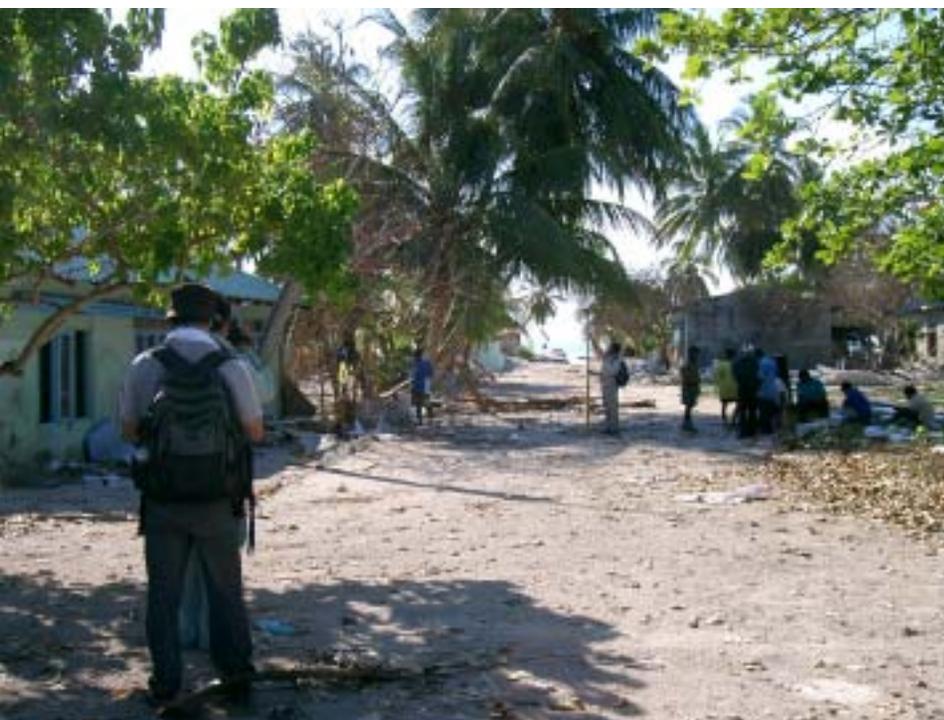
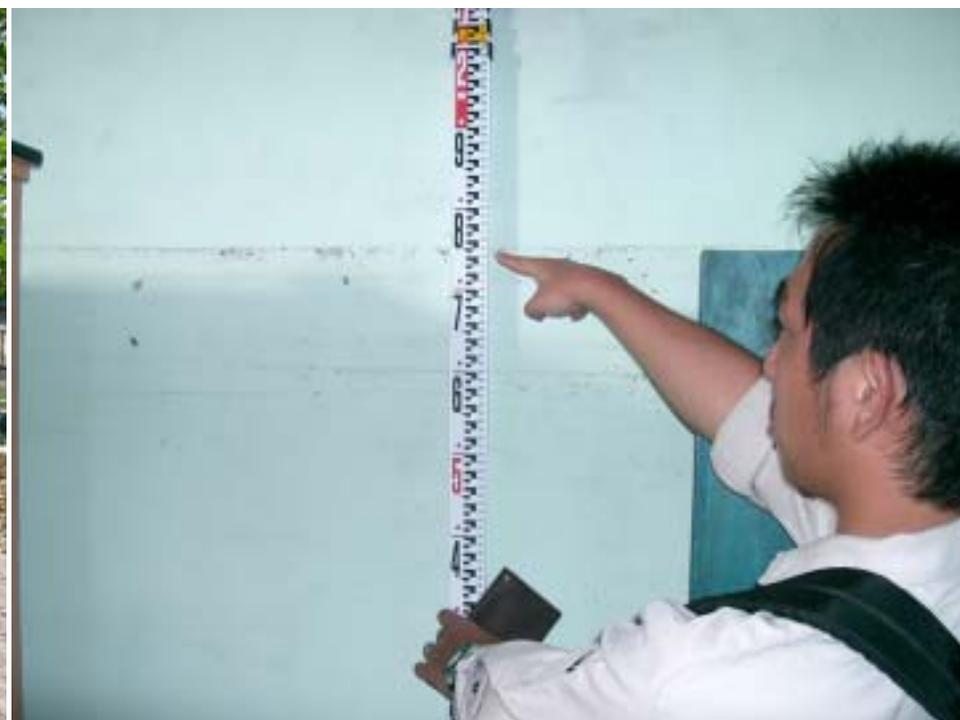
Hanimaadhoo, Kulhudhuffushi (Haa Dhaalu atollの東端; リーフは西側に発達)

- Hanimadhoo: 顕著な被害はなく, 明確な痕跡なし
- 検潮記録: 1.8m(西側と思われる),
- Kulhudhuffushi: 東側からは浸水せず, リーフの発達した西側で大きな被害
- 南側では「静かに水位が上がった」
- Kulhudhuffushi南側: 1.7m
- 環礁の中側と外側で痕跡高に有意な差はない

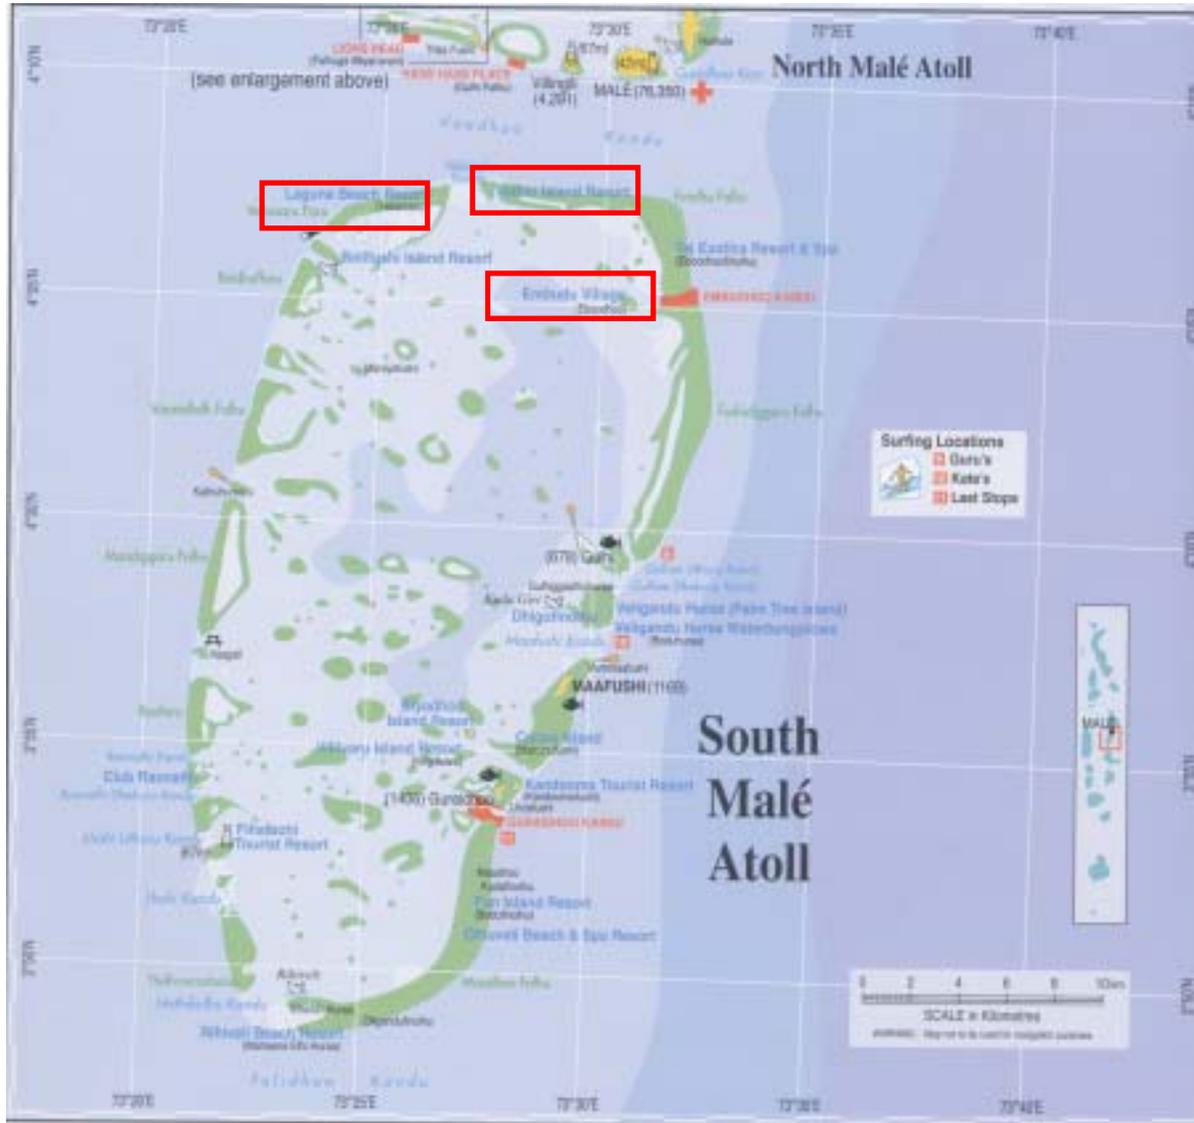
Laguna Beach Resort (南マレ環礁の北端)

- 環礁内に循環流ができ、時計周り、反時計周りと目まぐるしく変化した。
 - 循環流とは、島のスケールよりずっと大きな流れ
- サンゴは被害を受けている。
- 1997, 1998年も白化被害を受けた。
- 痕跡高: 0.8-1.4m

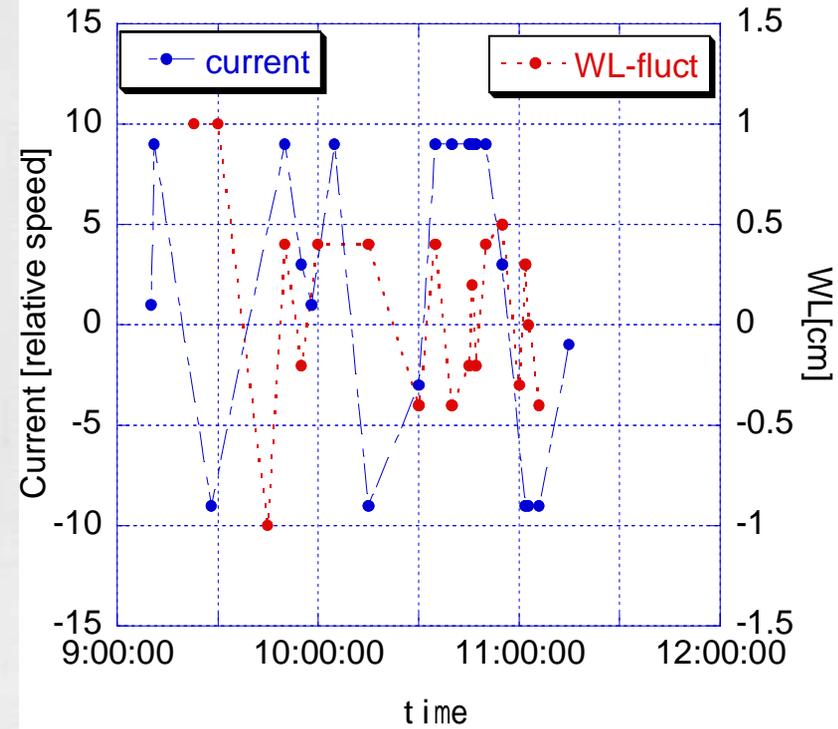
vadoo_resort 26/12/2004

06:30 06
09:10 N→S SLOW
09:11 N→S STRONG X3 水白!!
09:13 EXIT
09:23 水位 1m 上がる
09:28 S→N STRONG X3
09:30 水位が 下がり 1.5L 減る
09:45 水位が 1m 下がる
09:50 N→S STRONG X3 水位 40cm 上がる
09:55 N→S STRONG 水位 20cm 上がる
09:58 N→S SLOW
10:00 N→S 3 水位 40cm 下がる
10:05 N→S STRONG X3
10:08 水位 20cm 上がる
10:15 S→N STRONG X3 水位 40cm 上がる
10:30 S→N STRONG 水位 40cm 上がる
10:35 N→S STRONG X3 水位 40cm 上がる
10:40 N→S STRONG X3 水位 40cm 上がる
10:45 N→S STRONG X3 水位 30cm 上がる
10:46 N→S STRONG X3 水位 20cm 上がる
10:47 N→S STRONG X3 水位 20cm 上がる
10:50 N→S STRONG X3 水位 40cm 上がる
10:55 N→S STRONG X3 水位 50cm 上がる
11:00 ~~S→N~~ 3 水位 30cm 上がる
11:02 S→N STRONG X3 水位 30cm 上がる
11:03 S→N STRONG X3 水位 MAX
11:06 S→N STRONG X3 水位 40cm 上がる
11:15 S→N SLOW
