兵庫県明石市大蔵海岸砂浜陥没事故周辺に関する経緯について

(平成14年1月11日現在)

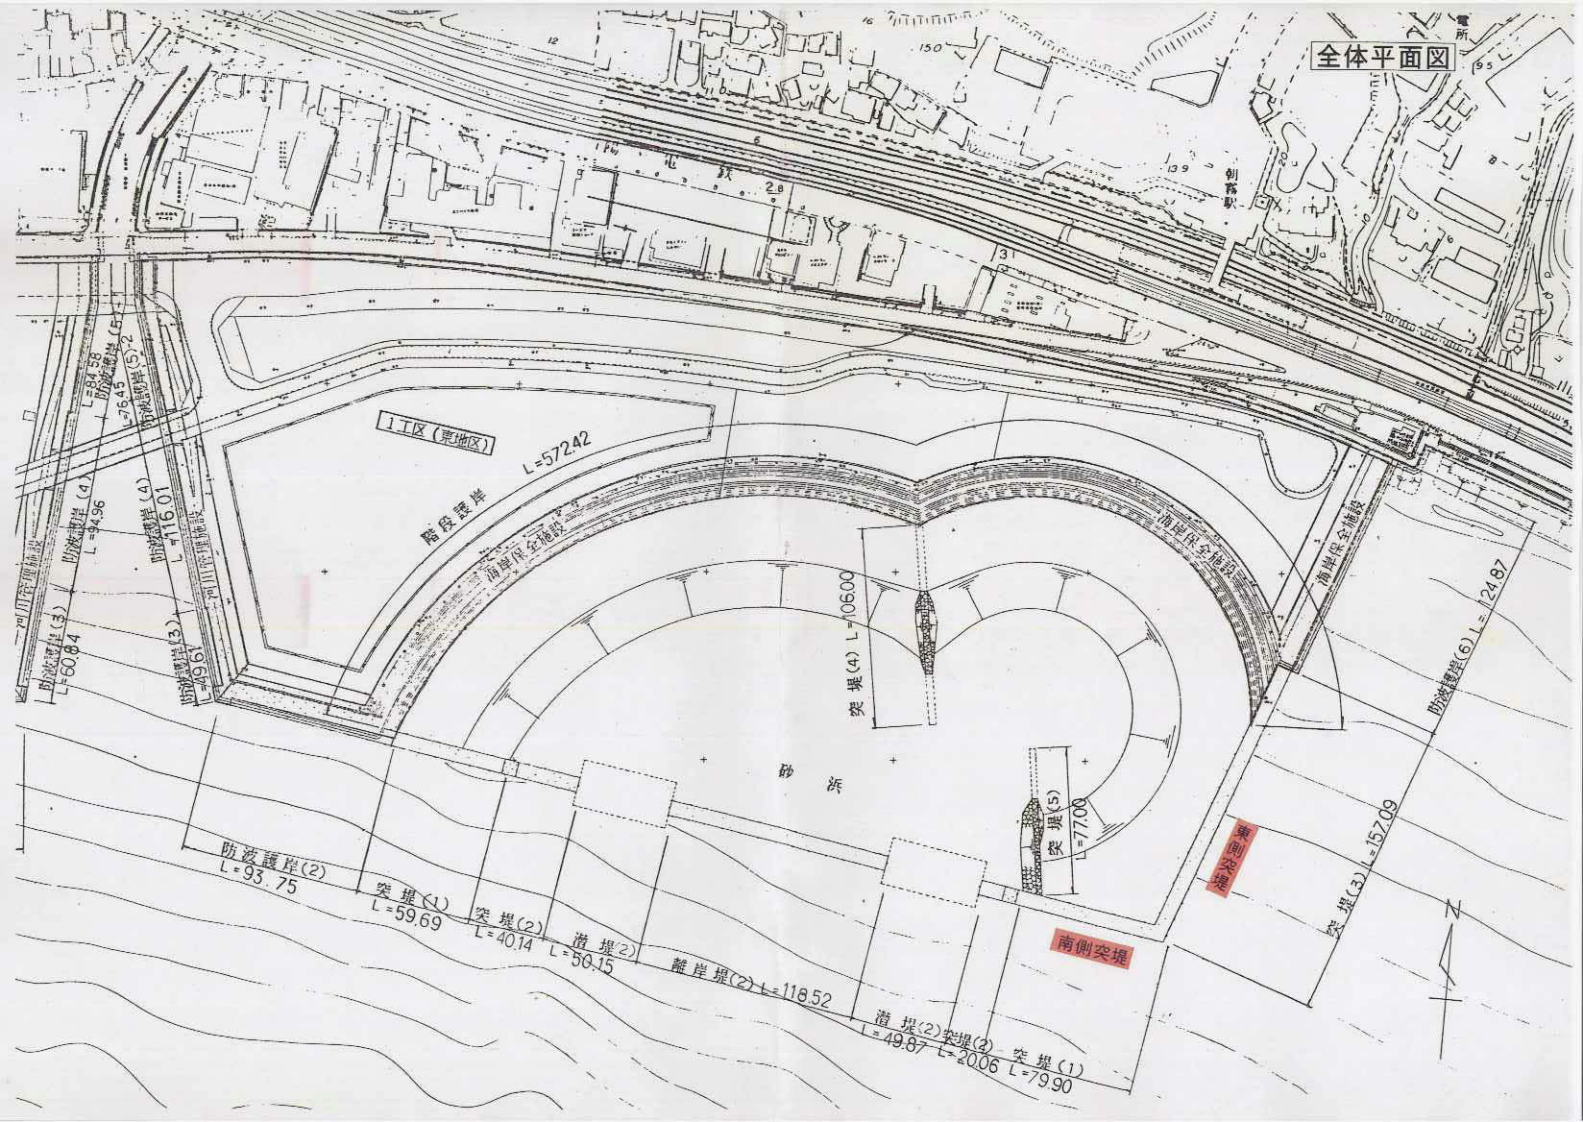
全体平面図

**H13.12.30陥没事故箇所**

☆H14.1.6現地調査による発見箇所(国交省)  
 ●φ40cmで深さ2mの空堀  
 ○…水深φ13mmφ1.7~2.7m貫入

☆H13.10.15に明石市(公園協会)から国交省へ連絡  
 同日夕刻に国交省が確認  
 内容：軍艦クーソン目地部にすれ(4~5cm)

☆H13.4.18に掘削調査・補修(明石市)  
 内容：水砕スラフを入れたトツ袋1段積、新たに防砂板を重ねる  
 ☆H13.5.17に明石市と国交省が現地立会  
 ☆H13.6.15に明石市より国交省に陥没対策の要望  
 回答：対策の実施は海水浴シーズン(7~8月)以降  
 明石市において安全管理を十分に図ること、特に海水浴  
 シーズンは強化する  
 ☆H13.12.11に国交省が土木コンサルタントへ検討を指示

定期△トローレによる発見箇所(明石市)  
 ●…陥没孔  
 ○…くぼみ

☆H13.1.29に補修(明石市)  
 内容：水砕スラフを入れたトツ袋3段積  
 ☆H13.2.29に明石市から国交省に状況説明

-x-x-x-	☆H13.12.7に明石市によりトローラフ&コンクが設置されているのを国交省が確認
-o-o-o-	☆H13.12.25にA形/Vリケーター設置(明石市)
-o-o-o-	☆H13.12.29に明石市より国交省へ報告
-■-■-■-	☆H13.12.30にA形/Vリケーター設置(明石市)
-▲-▲-▲-	☆H14.1.6にA形/Vリケーター設置(明石市)
