# **大蔵海岸 陥没事故調査報告書**

**平成 14 年 6 月**

**土木学会海岸工学委員会**

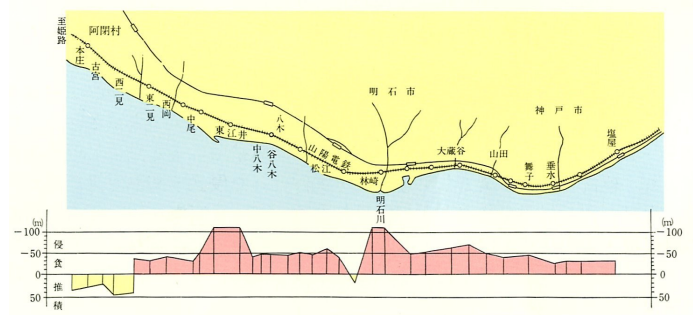
図-2.2 侵食状況のグラフ

東播海岸は、瀬戸内海に面し神戸市西端から明石市を経て、加古郡播磨町に至る延長約26kmの海岸である（図-2.1 参照）。本海岸は万葉の時代から白砂青松と詠われた美しい海岸であった。しかし、主として冬季の西風により発達した風浪により、海食崖の形成を伴って侵食が進行してきた（写真-2.1 参照）。明治30年から昭和30年までの侵食状況調査（図-2.2 参照）では、大きいところでは年間1.0m～1.5mも侵食が進行した結果となっている。

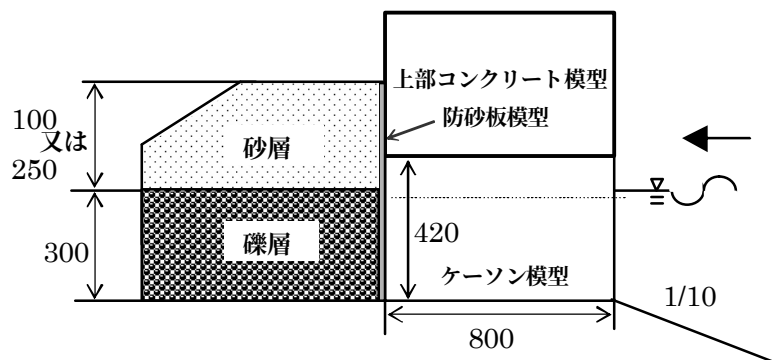
図-3.24 模型概要（単位：mm）

実験装置を図-3.24、写真-3.15に示す。模型は、大蔵海岸を模しており、模型縮尺は 1/10 である。ケーソン模型（アクリル製）2基が 10mm の隙間を空けて設置され、その上に上部コンクリート模型（アクリル製）がネジで固定され、隙間の上部を塞いでいる（写真-3.16）。ケーソン模型間の隙間には、防砂板模型（アクリル製）がネジによってケーソン模型および上部コンクリート模型に取り付けられている。防砂板模型には損傷状況を模してスリットを設けてある（写真-3.17）。また、ケーソン模型および上部コンクリート模型にはハンドホールが設けられており、内部からも観察できるようになっている（写真-3.18）。

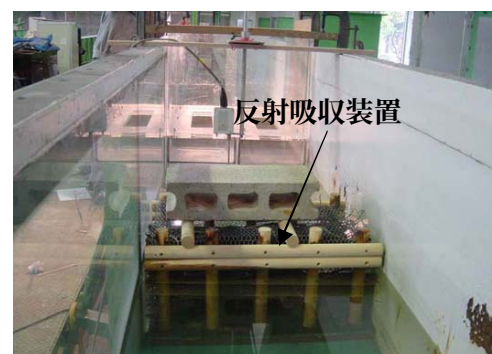
写真-3.19 実験装置（反射吸収装置）

海側については、前面の海底勾配を 1/10 とした。また、造波中にケーソン模型からの反射波により水路内に重複波が発生するため、ケーソン模型より 90cm 離れた箇所に反射吸収装置を設置した（写真-3.19）。波高を計測するため、ケーソン模型の前面および沖側に波高計をそれぞれ 1 本ずつ配置した。
