大蔵海岸 陥没事故調査報告書

平成 14 年 6 月

土木学会海岸工学委員会

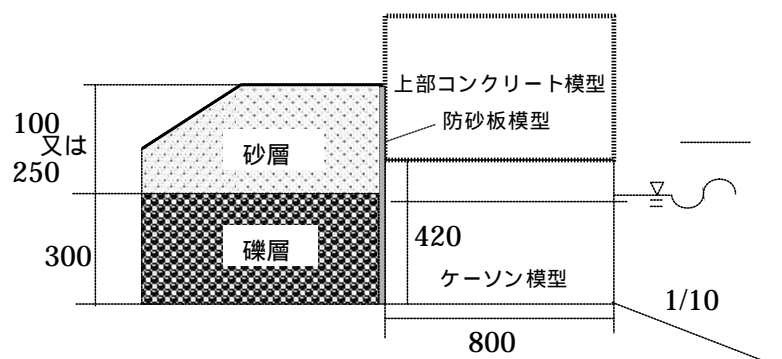
図 - 3.24 模型概要（単位：mm）

実験装置を図 - 3.24、写真 - 3.15 に示す。模型は、大蔵海岸を模しており、模型縮尺は 1/10 である。ケーソン模型（アクリル製）2基が 10mm の隙間を空けて設置され、その上に上部コンクリート模型（アクリル製）がネジで固定され、隙間の上部を塞いでいる（写真 - 3.16）。ケーソン模型間

の隙間には、防砂板模型（アクリル製）がネジによってケーソン模型および上部コンクリート模型に取り付けられている。防砂板模型には損傷状況を模してスリットを設けてある（写真 - 3.17）。また、ケーソン模型および上部コンクリート模型にはハンドホールが設けられており、内部からも観察できるようになっている（写真 - 3.18）。

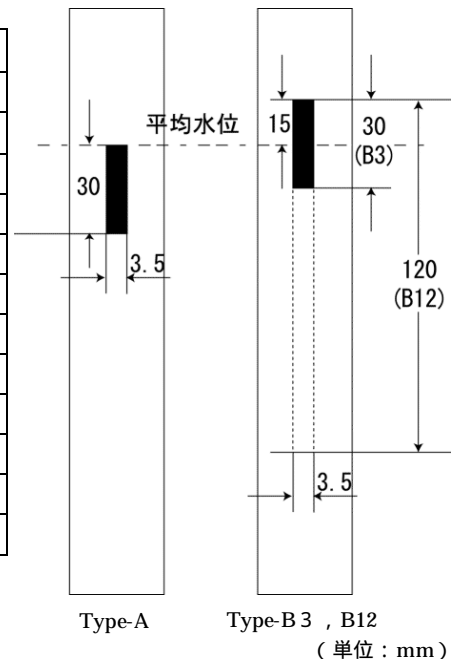
図 - 3.25 防砂板模型タイプ (単位: mm)

防砂板模型は，図 - 3.25 の通り 2 タイプを用いた。事故現場の防砂板の損傷は，平均潮位から下方へ約 30cm の亀裂となっており，他の個所に設置された防砂板の亀裂より短い。そこで，事故現場の防砂板の損傷状況を模して，スリット上端の位置を平均水面に合わせ，スリットの長さを現地スケール 30cm に相当する 3cm とした Type-A と，スリットの上端の位置を平均海面より 1.5cm（現地スケールで 15cm）高くした Type-B3，B12（添字 3，12 は

図 - 3.25 に示すスリットの長さ (cm) とした。また、防砂板の亀裂は縦長であり、波浪による海水の流入・流出時に最大値としてはケーソン間の隙間程度まで広がっていた可能性もある。しかしそれを証明するデータがないため、ここではスリット幅をケーソン間の隙間の約 1/2 (5mm) と仮定した。また、砂の流出を抑制したケースとでは更に狭い 3mm を選択した。
