図一 1.1 事故位置

写真一 1.1 事故現場

図ー2.23 兵庫県明石市大蔵海岸砂浜陥没事故周辺に関する経緯について

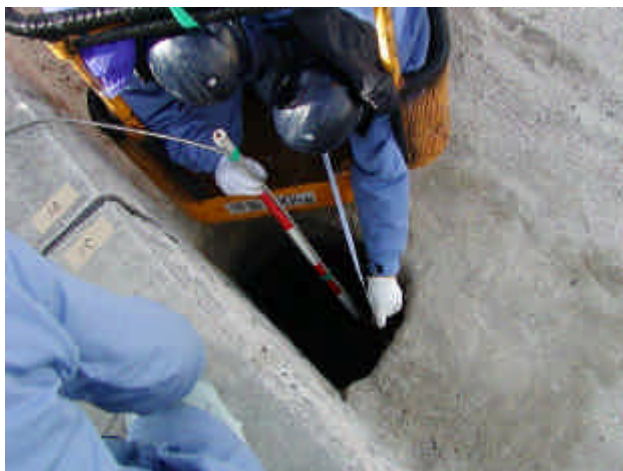
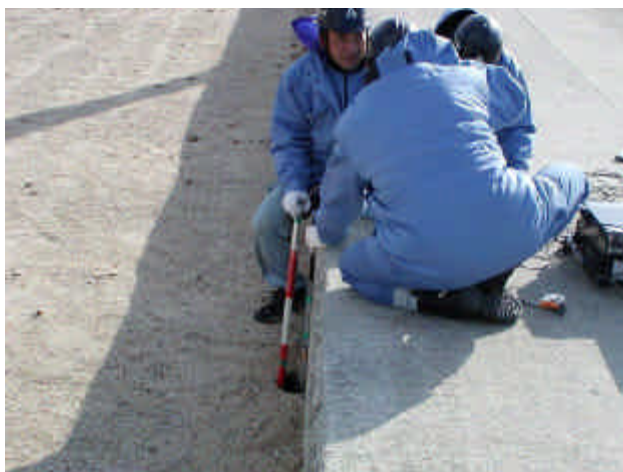
写真－3.1 ファイバースコープによる空洞内部調査 状況写真

東側突堤 №14-15 ケーソン目地部

南側突堤 №5-6 ケーソン目地部

東側突堤 №11-12 ケーソン目地部

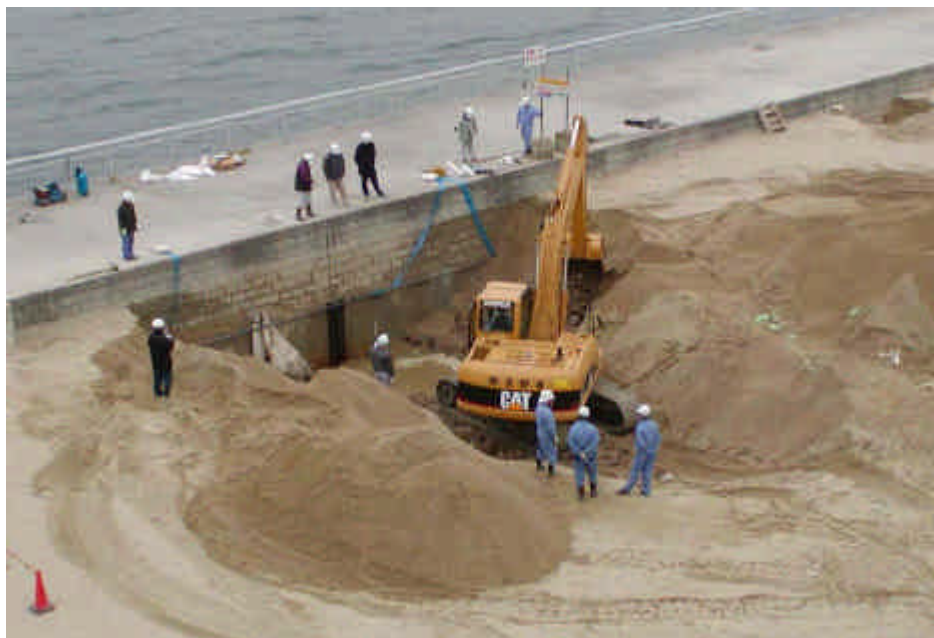
写真－3.4 掘削調査状況

掘削調査状況  
(南側突堤)

掘削調査状況  
(東側突堤)
