# 試験報告書

No.44-2A-0342

1. 依頼者 国土交通省 殿

3. 件名 大蔵海岸で使用していた防砂板の損傷原因究明のための調査

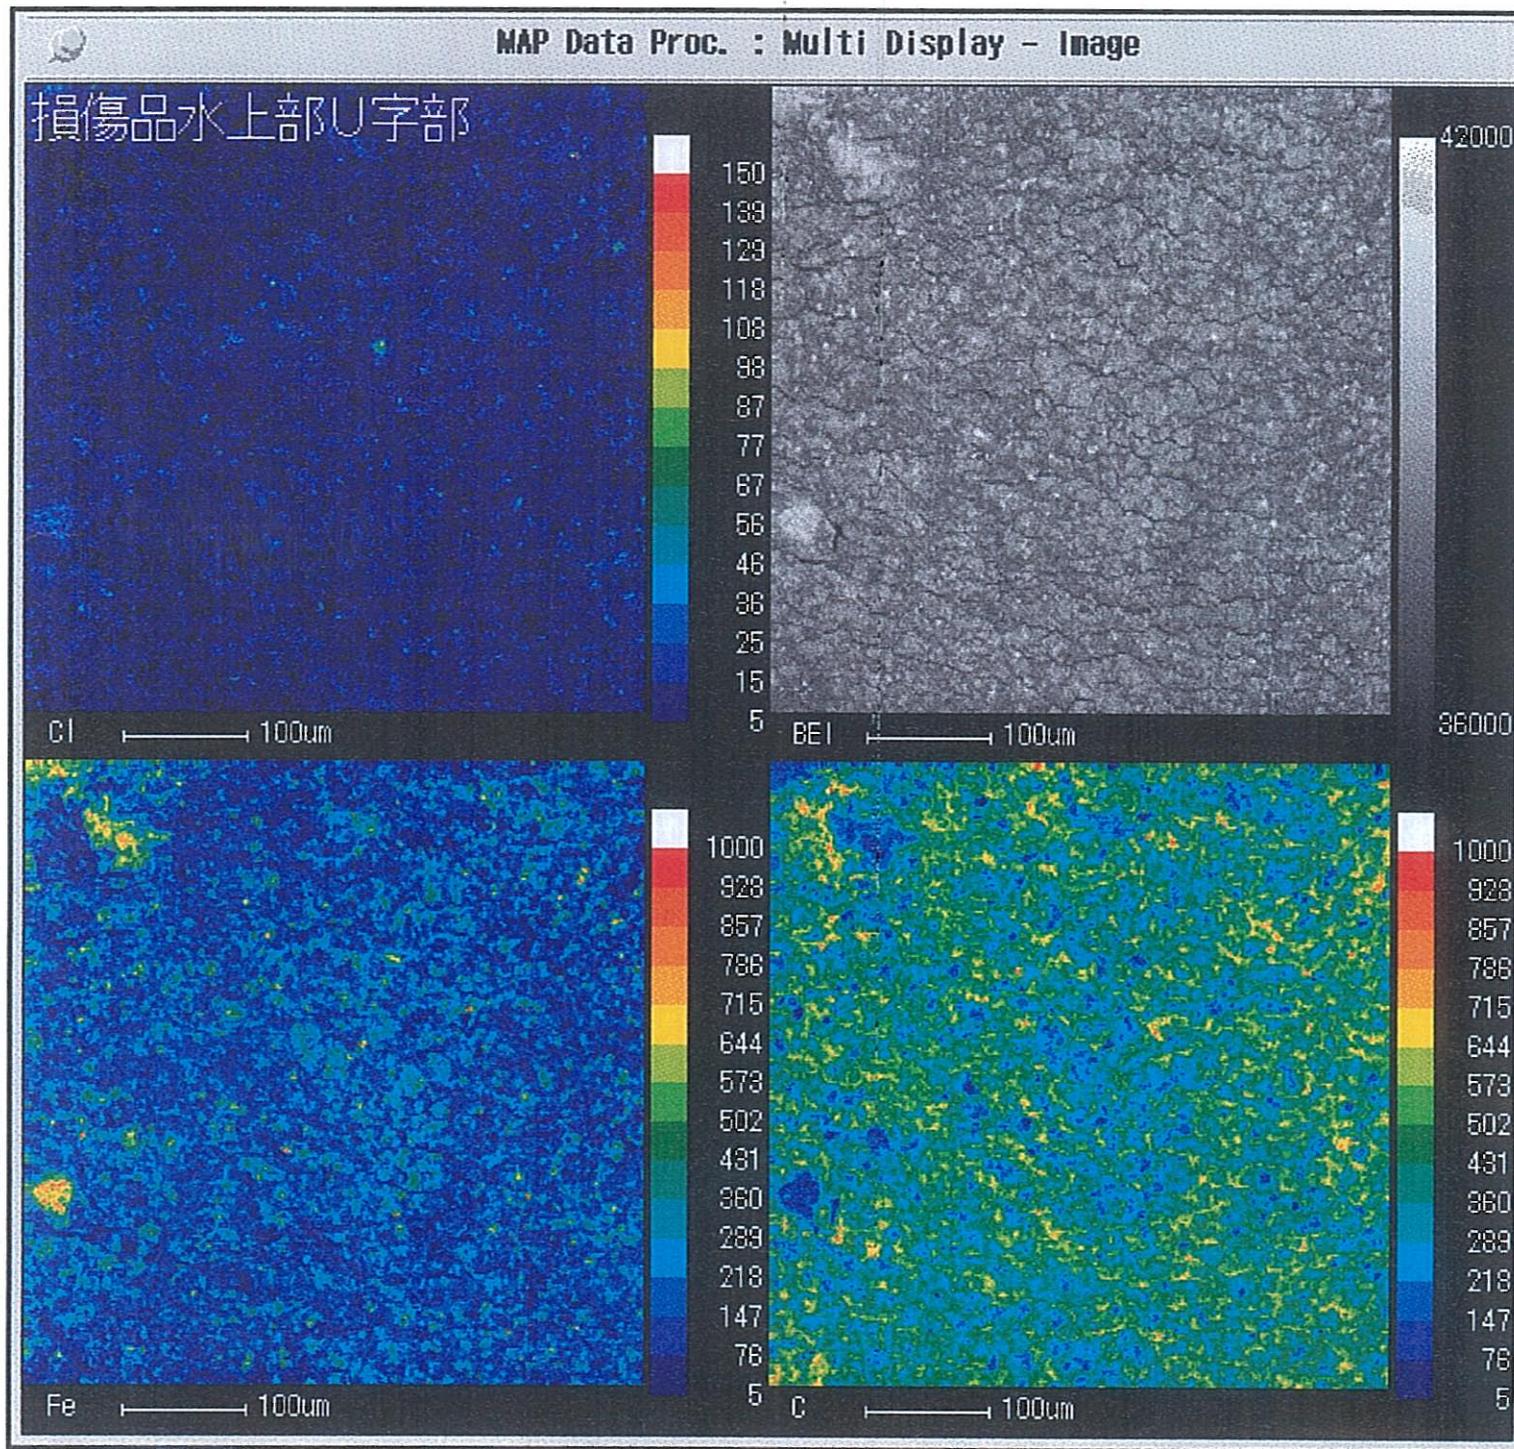
損傷品水上部U字部

- (1) 損傷品①, ③, ⑤のフラットバーの取付け部分(U字部)からは鉄(Fe)が強く検出された。
- (2) 損傷品②, ④, ⑥の損傷部からは、炭素(C), 酸素(O), 鉄(Fe)などが検出された。
- (3) 損傷品内部⑧及び未使用品⑦では、炭素(C)が強く検出され、その他として、酸素(O), 硫黄(S), 亜鉛(Zn), 鉄(Fe)などが検出された。
- (4) 損傷品損傷部④からゴムを劣化させるマンガン(Mn)が極わずかに検出されたが、他の部位では検出されていないことから、今回の損傷の要因とは考えられない。

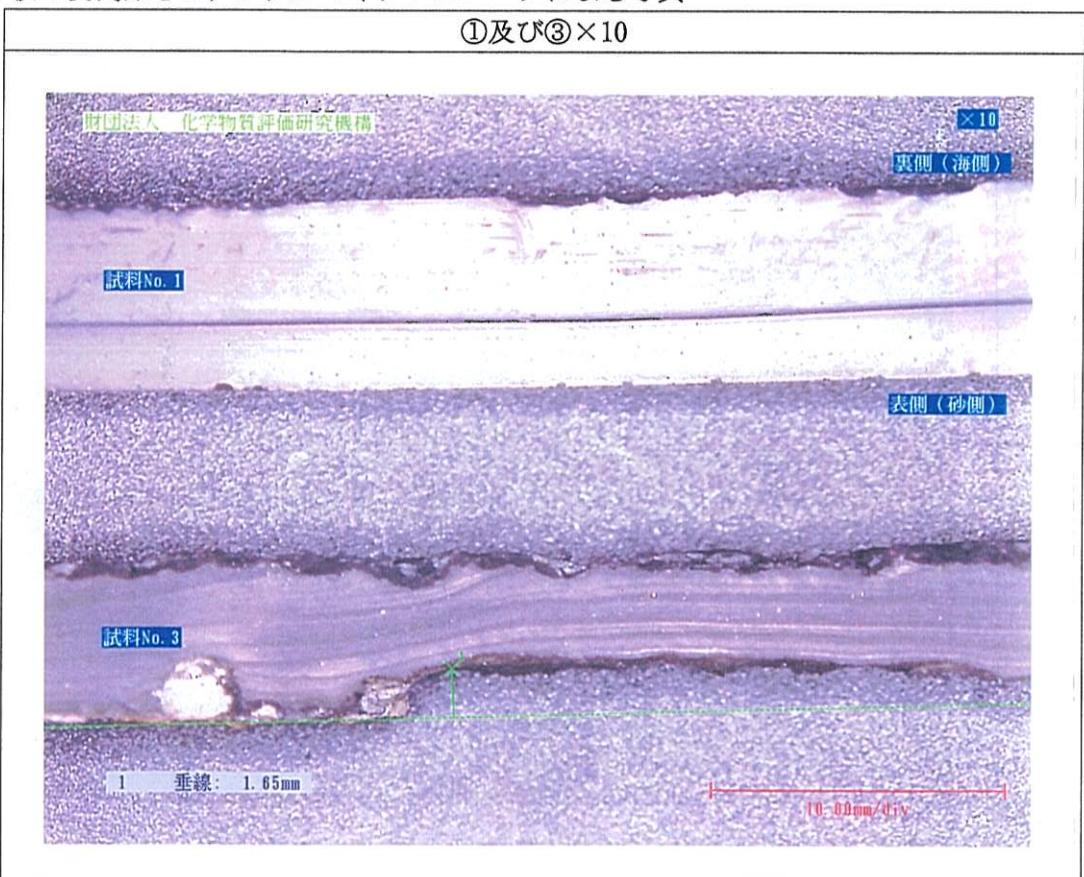
①及び③×10

- (1) 表、裏面ともに防砂板損傷品①、③、⑤のFB取付部では著しい目立った外観変化は認められなかった。
- (2) 表、裏面ともに防砂板損傷品②、④、⑥の防砂板U字部では著しいき裂、摩滅(又は侵食)及び凹凸が認められた。
- (3) 防砂板損傷品②の砂側表面では大気中のオゾンによる影響と考えられる特徴のあるき裂が認められた。
- (4) ②、④、⑥海側の表面では、亀甲状の亀裂が多く見られた。表面には部分的にゴムから遊離したと思われるカーボンが見られた。④の砂側表面では細かい凹凸が多く見られた。
