試験報告書

No.44-2A-0342

財団法人 化学物質評価研究機構

1. 依頼者 国土交通省 殿
2. 受付年月日 平成14年 3月22日
3. 件名 大蔵海岸で使用していた防砂板の損傷原因究明のための調査
4. 試料名 防砂板 損傷品
防砂板 現用品（未使用品）
防舷材 比較品（未使用品）
海水（大蔵海岸で採取したもの）
海水（南淡町で採取したもの） 計5点

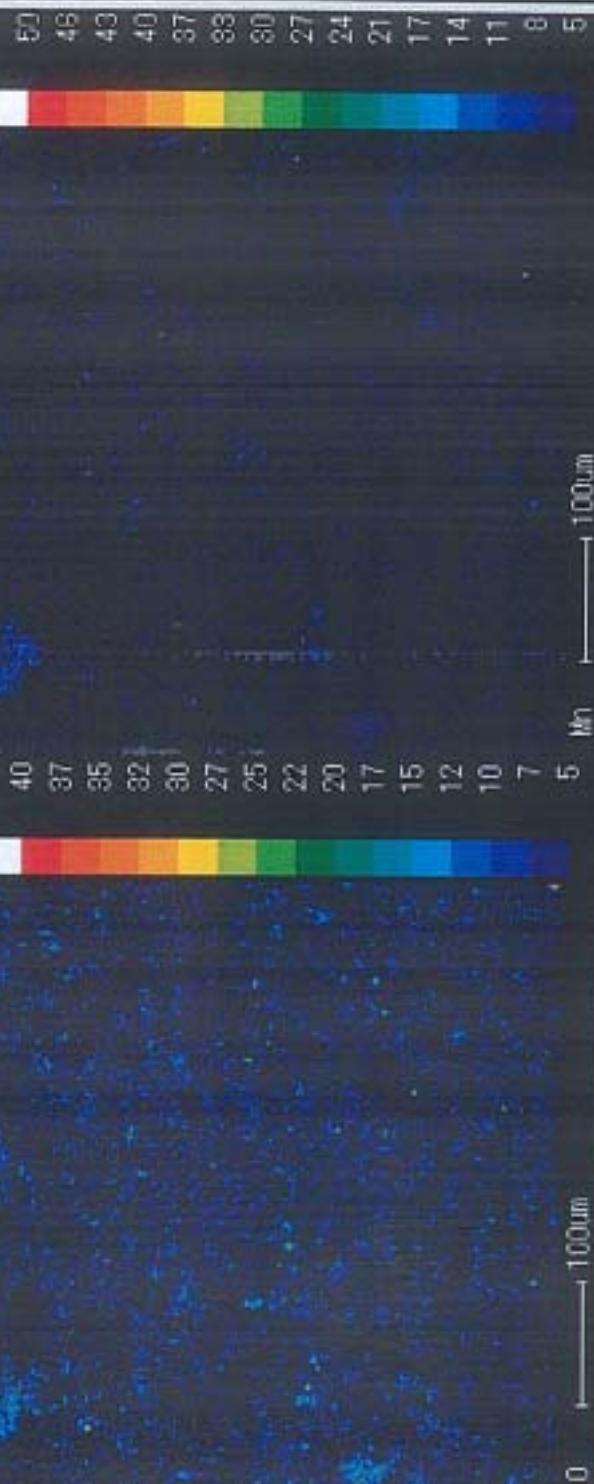
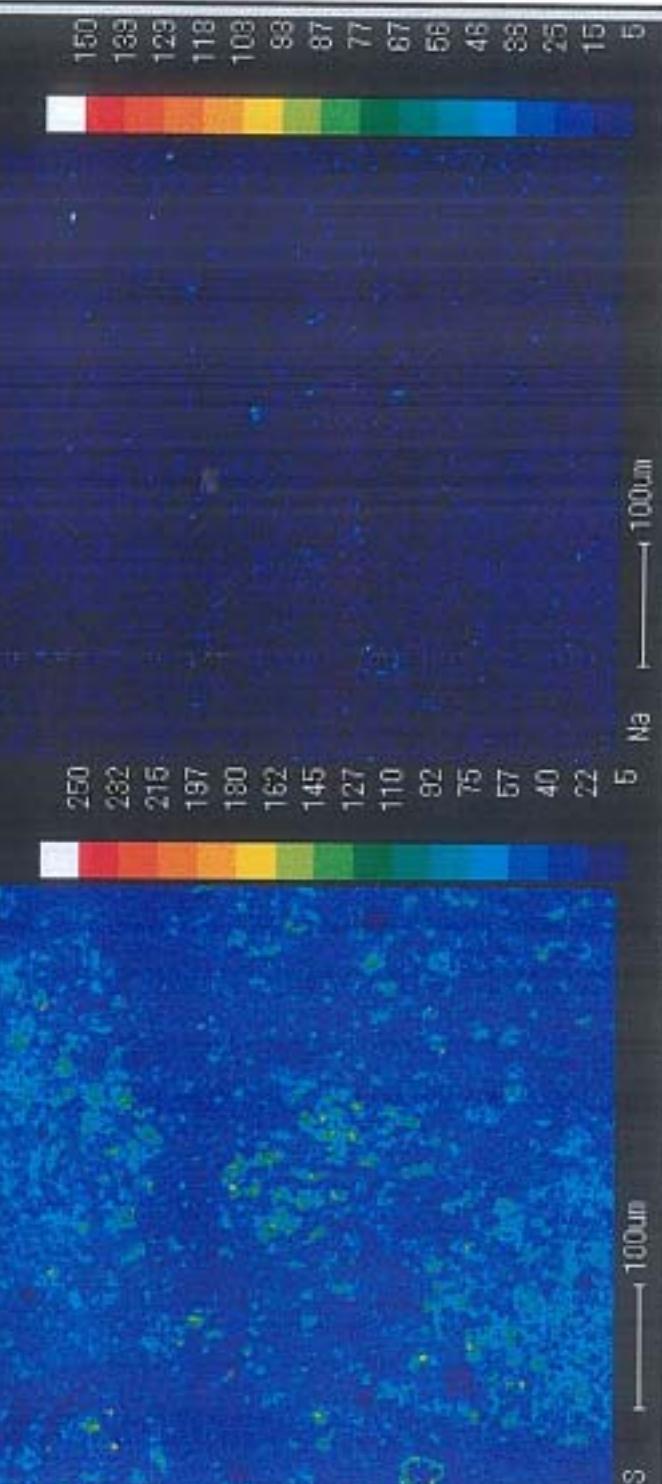
損傷品水素部U字部

- (1)損傷品①, ③, ⑥のフラットバーの取付け部分(U字部)からは鉄(Fe)が強く検出された。
- (2)損傷品②, ④, ⑥の損傷部からは、炭素(C), 酸素(O), 鉄(Fe)などが検出された。
- (3)損傷品内部⑧及び未使用品⑦では、炭素(C)が強く検出され、その他として、酸素(O), 硫黄(S), 垂鉛(Zn), 鉄(Fe)などが検出された。
- (4)損傷品損傷部④からゴムを劣化させるマンガン(Mn)が極わずかに検出されたが、他の部位では検出されていないことから、今回の損傷の要因とは考えられない。

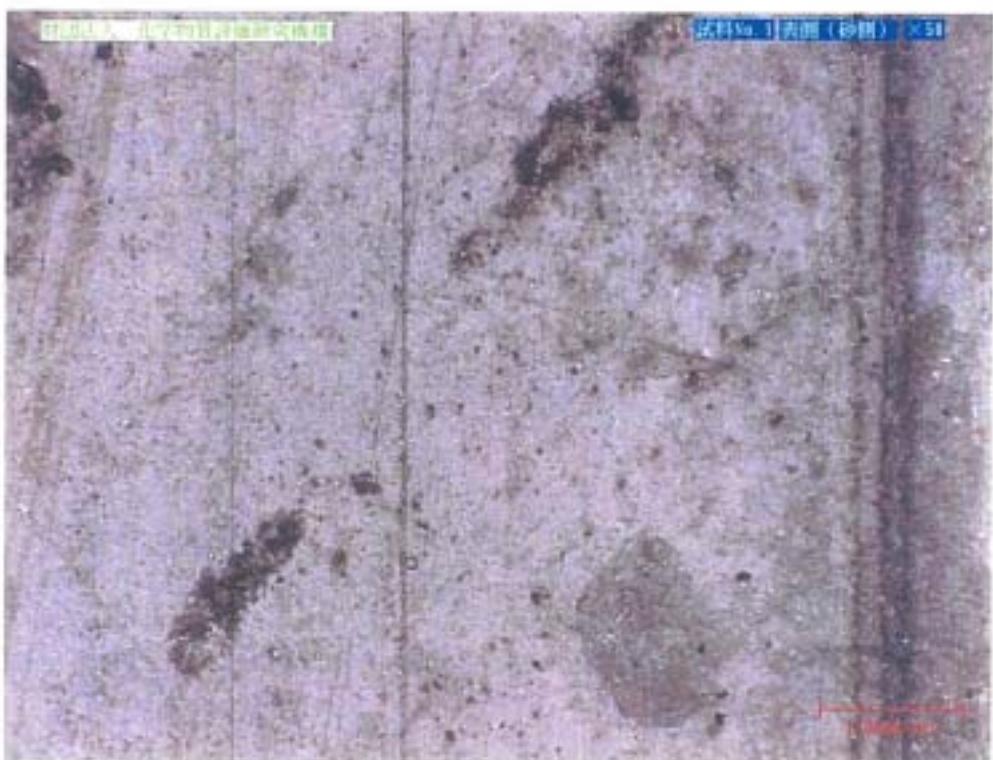
①表側（砂側） $\times 50$

- 表、裏面ともに防砂板損傷品①、③、⑥のFB取付部では著しい目立った外観変化は認められなかった。
- 表、裏面ともに防砂板損傷品②、④、⑥の防砂板U字部では著しいき裂、摩滅(又は侵食)及び凹凸が認められた。
- 防砂板損傷品②の砂側表面では大気中のオゾンによる影響と考えられる特徴のあるき裂が認められた。
- ②、④、⑥海側の表面では、亀甲状の亀裂が多く見られた。表面には部分的にゴムから遊離したと思われるカーボンが見られた。④の砂側表面では細かい凹凸が多く見られた。

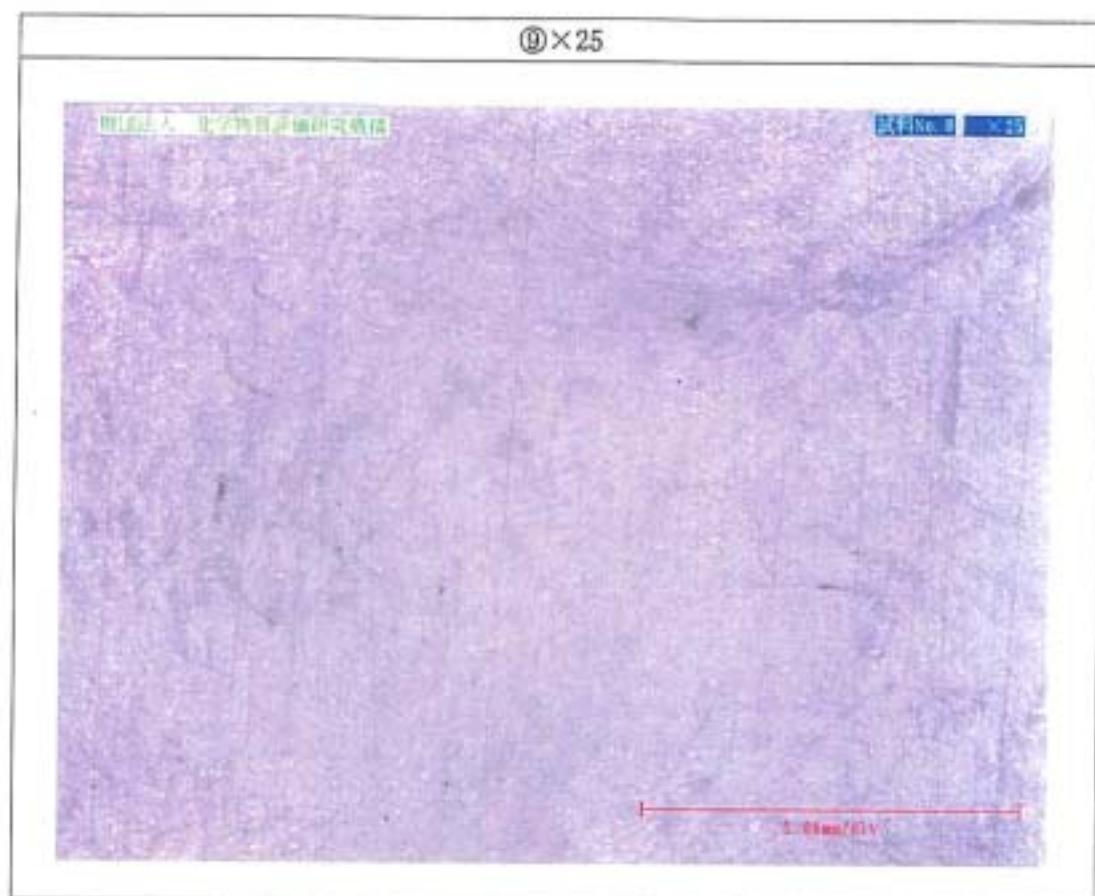
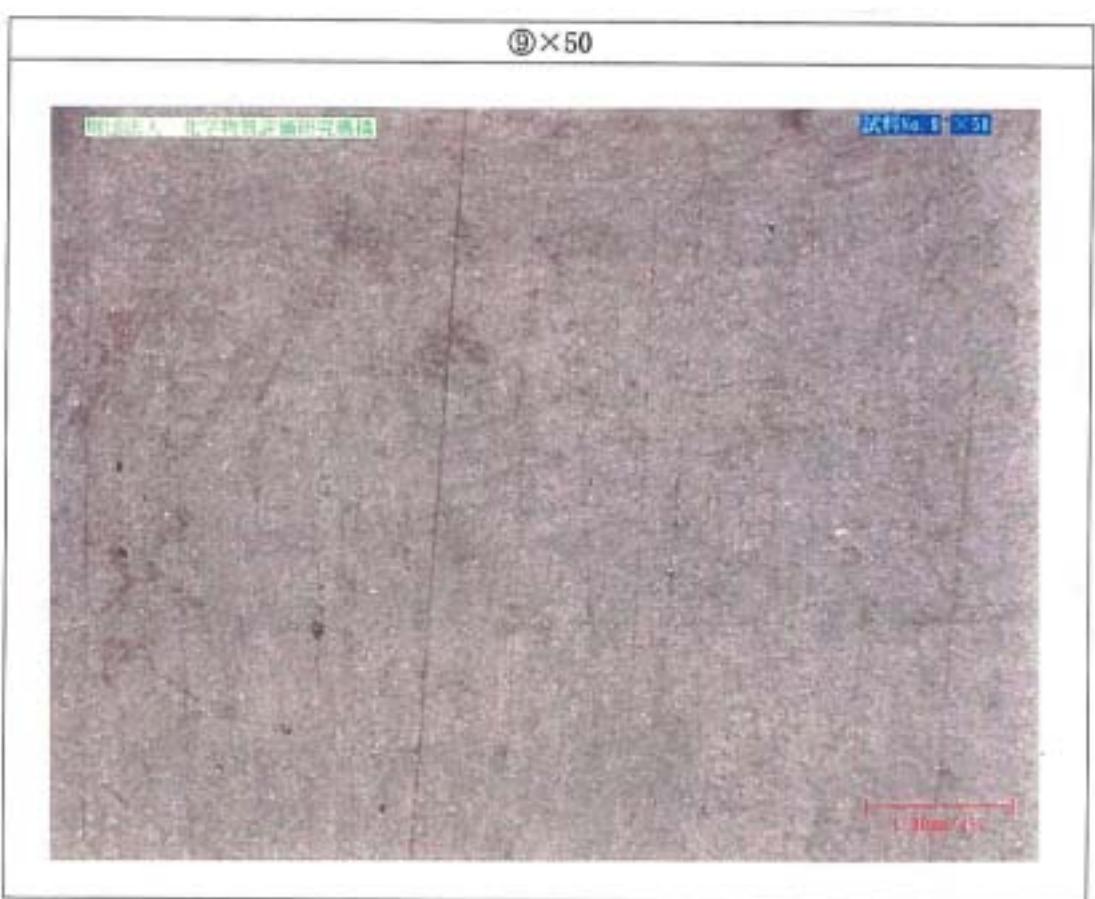
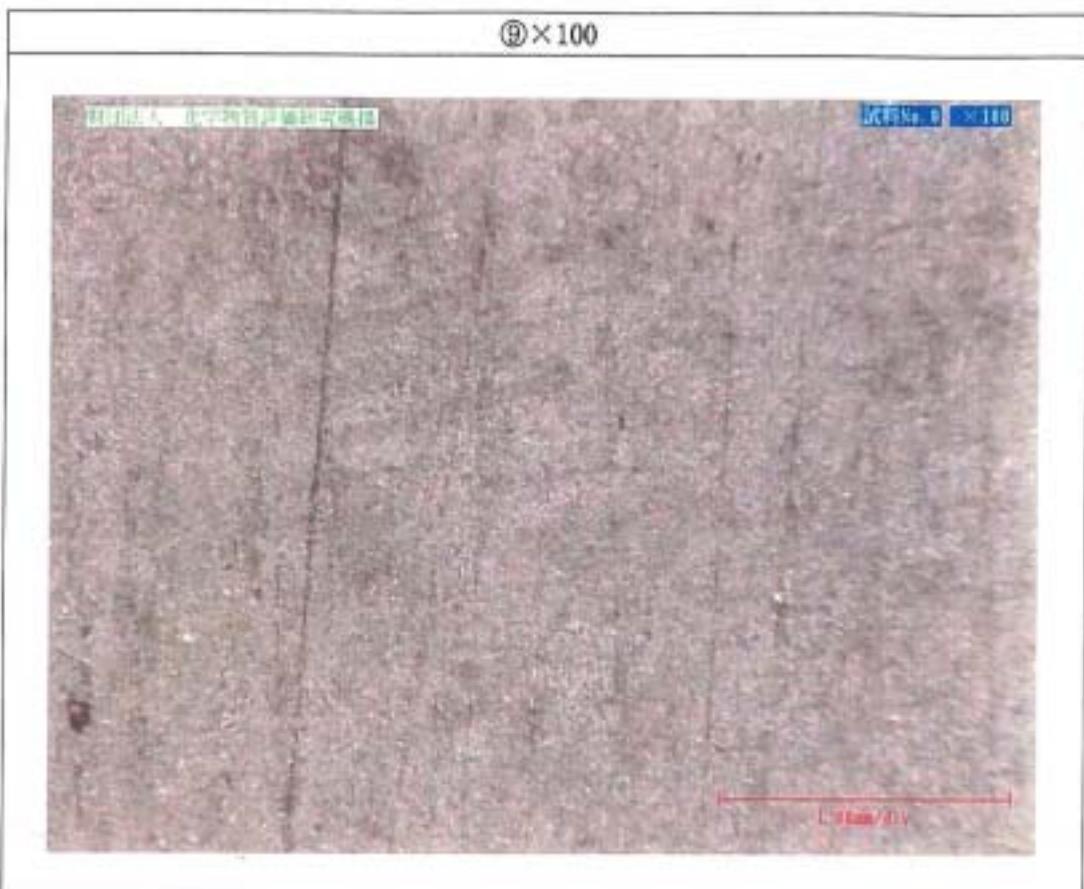
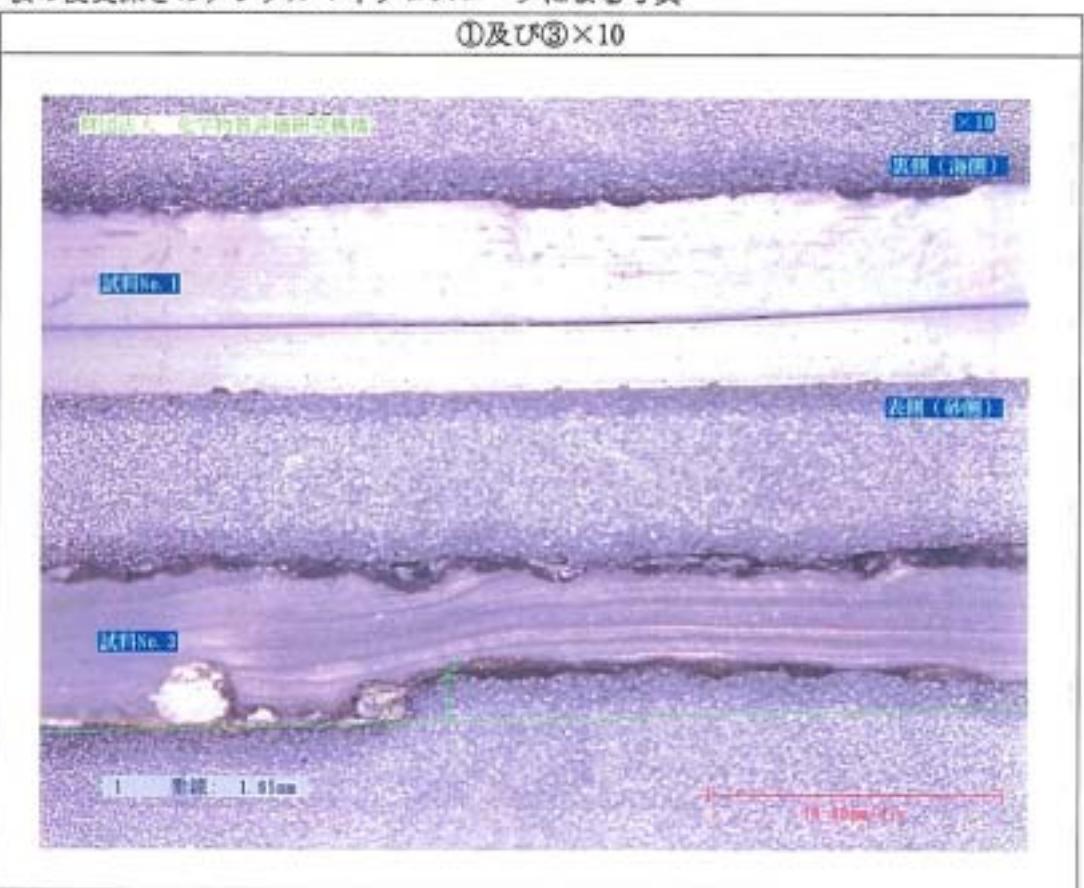
防砂板の侵食深さのデジタルマイクロスコープによる写真
