垂井高架橋の損傷に関する調査

建設マネジメントの観点からの分析

土木学会コンクリート委員会

垂井高架橋の損傷に関する調査特別委員会 システム分科会

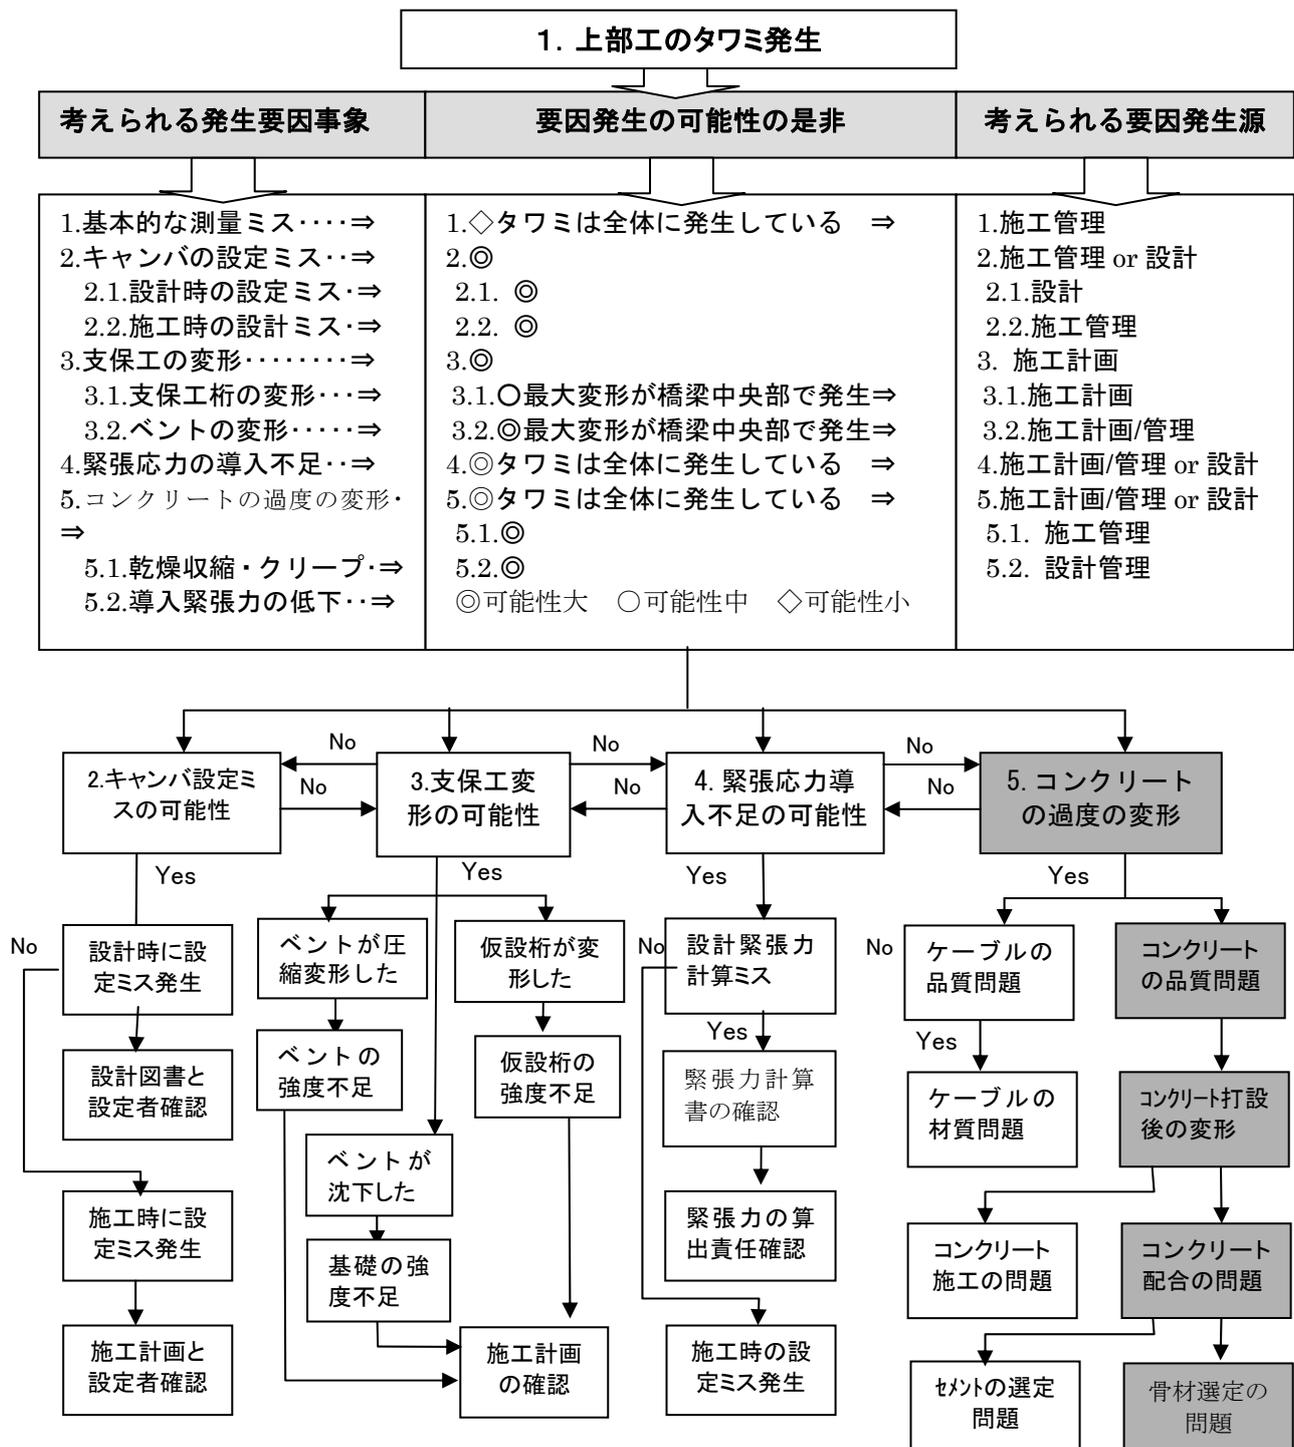
図-2 発生原因の分析のフロー

上部工のタワミが発生した要因を整理すると図-2のような分析フローが描ける。「5. コンクリートの過度の変形」のフローの網掛け部分は他の分科会等によって明らかにされている。一方、「4. 緊張応力導入不足の可能性」のフローは、これまでの調査結果を見る限り、問題発生要因に繋がらないと考えてよいと思われる。

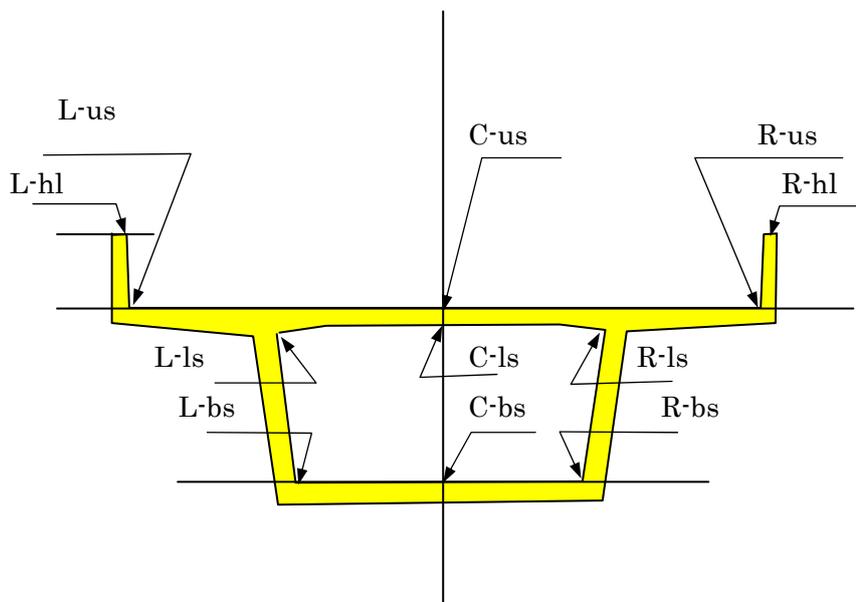
図-4 垂井高架橋工事出来形計測

- ◆ 一断面 11 計測点とし、計測断面は桁軸方向に 1m ピッチとした。
- ◆ 計測は正確と透明性確保のため発注者が第 3 者機関に依頼した。

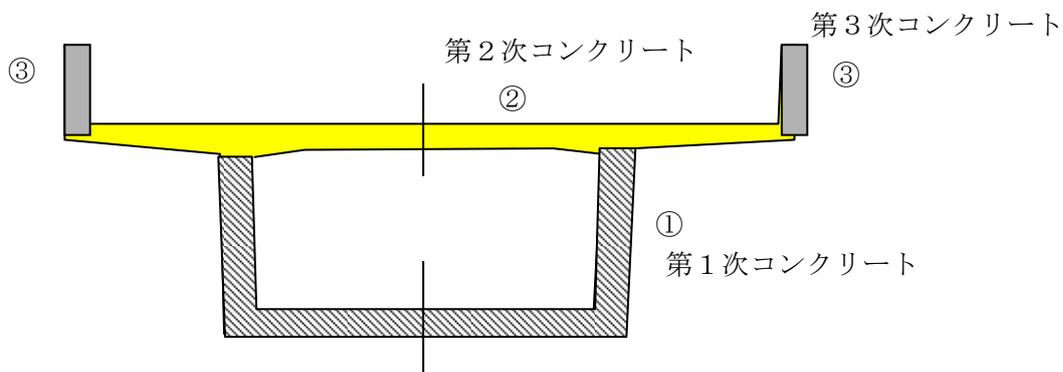
図-5 コンクリート打設順序

桁のコンクリート打設は、図-5 に示すように、第 1 次コンクリートの下床版+側壁、第 2 次コンクリートの上床版、そして第 3 次コンクリートの高欄の順で、3 段階に分けて行われている。桁関連のコンクリート打設は、高欄コンクリートも含め、平成 13 年 8 月に開始され、平成 14 年 4 月に終了している。

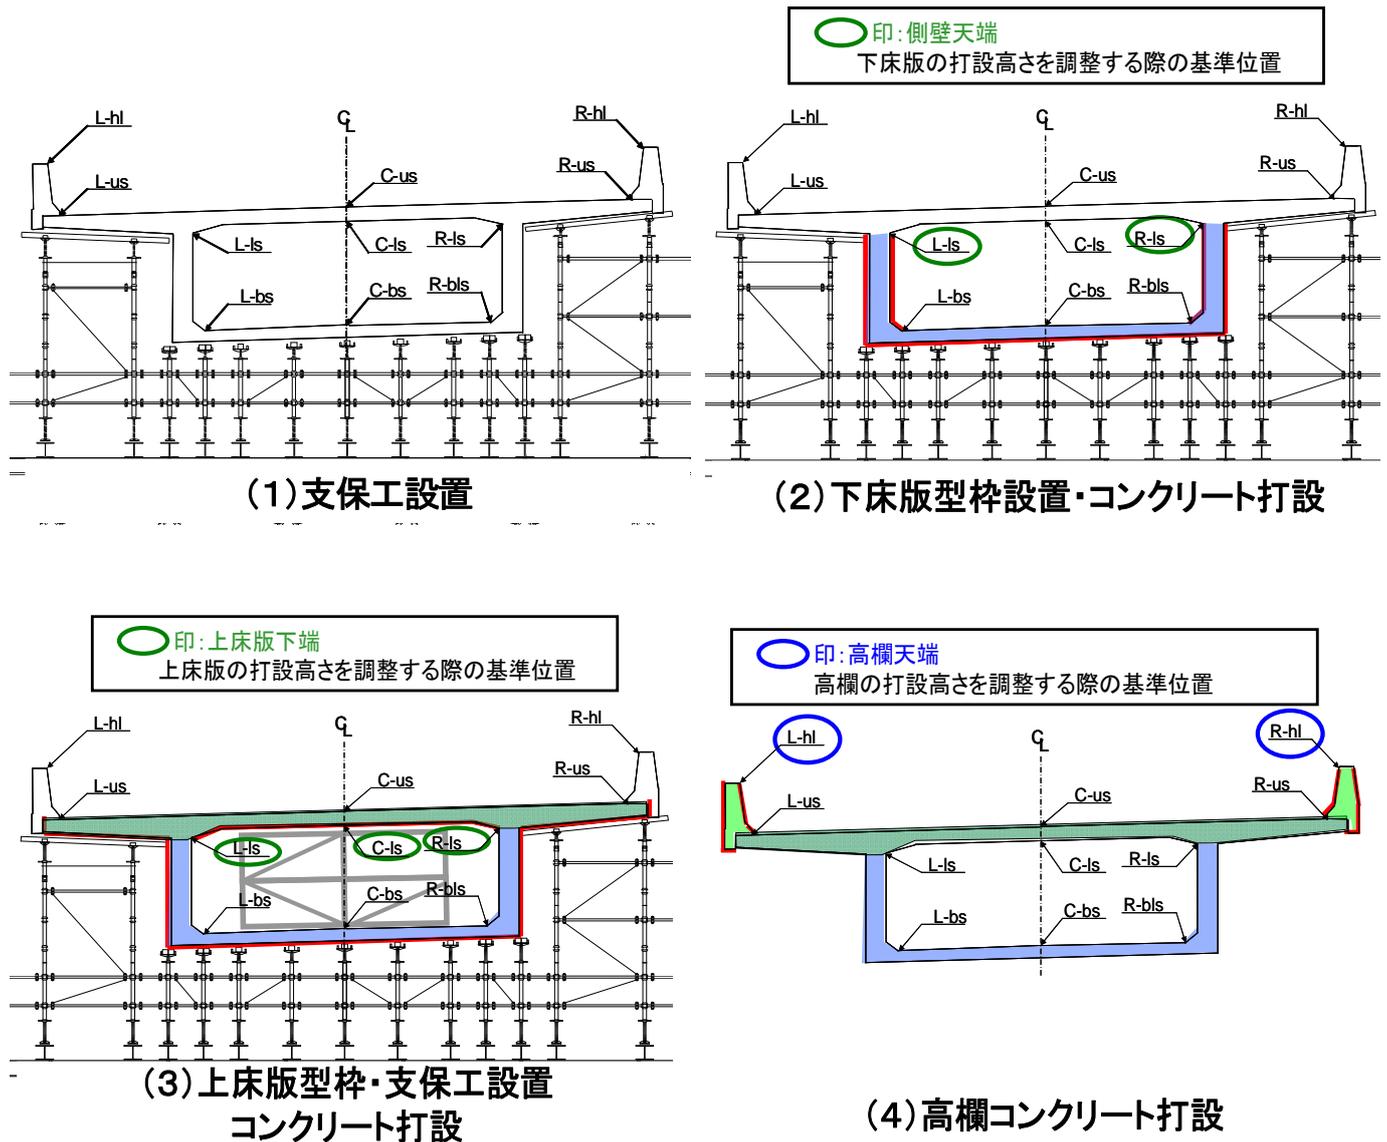
図-6 施工順序とコンクリート打設高設定の基準位置

各スパンにおいて、第1次コンクリートの下床版+側壁と、第2次コンクリートの上床版の打設の間隔は20日前後となっている。また、第1次コンクリートの下床版+側壁と第2次コンクリートの上床版が打設された後、先ず、橋軸直角方向の上床版プレストレスの導入が行われ、次いで橋軸方向の側壁プレストレスが導入される施工手順となっており、構造物はプレストレスの導入が終了するまで支保工によって支持された状態になっている。高欄コンクリートの打設はプレストレスの導入後に行われている。

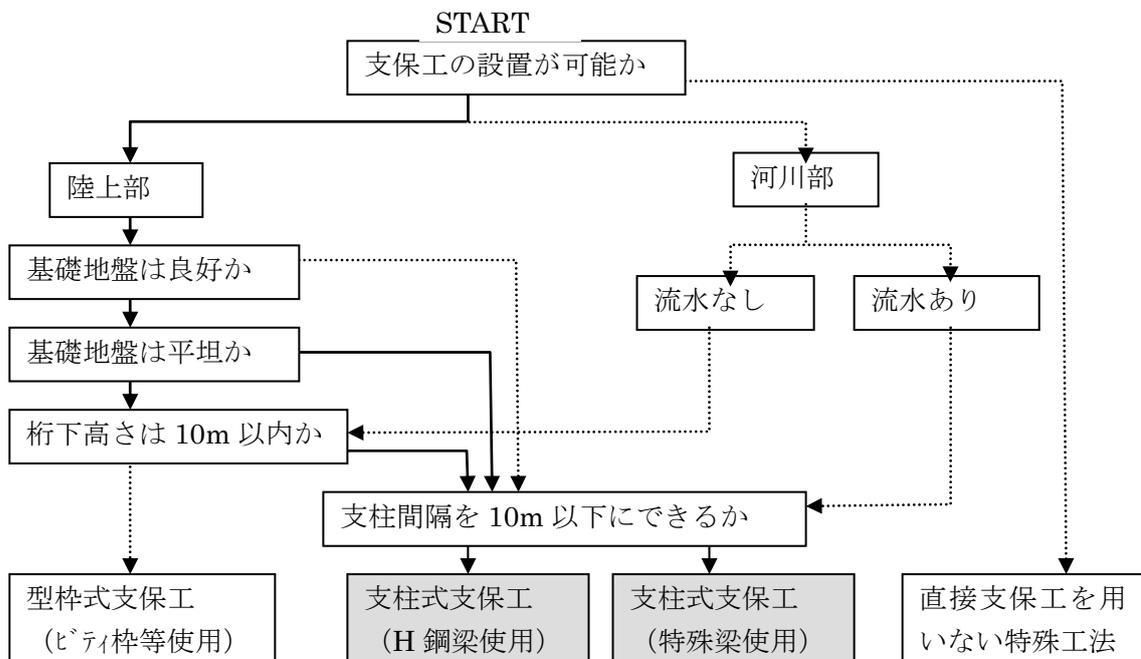
図-12 施工計画書に記された図

上記の内容は、極めて一般的な計画方針であり、以下の図(図-12 施工計画書に記された図)を示し、“本工事では支柱式支保工で計画検討する”と述べている。

管理（Control）とは、“目標とする基準”を設定し、その基準に照らし合わせ実際に行われている活動をチェックしてゆくことである。施工計画書はまさに“作業基準”を示すものであり、常に異なった条件に下に行われる建設工事にとって必要不可欠なものといえる。受注者が提示した施工計画書ではしっかりとした施工管理体制を作る基盤とはなりえない。鋼製支保工の施工についていえば、基礎地盤の形成、耐力試験、沈下計測等の計画が十分であったかはきわめて疑わしい。こういった管理の出発点となる施工時のタワミやキャンバ確保のための管理に関する視点が極めて不明瞭であるからである。
