新潟県中越地震 - 自然斜面災害 -

長岡技術科学大学
豊田浩史

2005/12/10 土木学会地盤工学委員会斜面工学研究小委員会ミーティング

新潟県中越地震 - 盛土被害 -

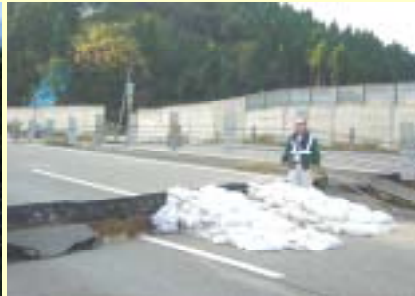
(小千谷市)

盛土の沈下による段差

復旧は迅速で、19時間後に緊急交通路を確保

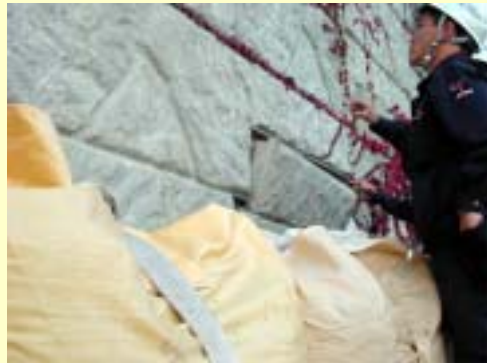
飛び出したスキン

堀之内PAにてテールアルメ補強壁が変状

適切な施工が必要
