地震による大規模斜面災害について

新潟大学災害復興科学センター

丸井英明

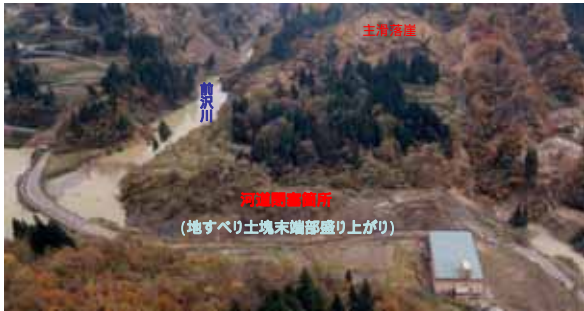
東竹沢地すべりダムによる河道閉塞状況 / 正面写真(11月2日撮影)

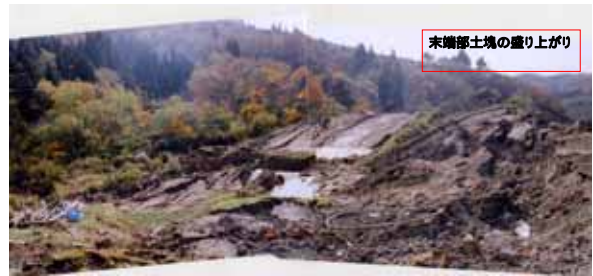
東竹沢地すべり末端部の状況(11月3日撮影)

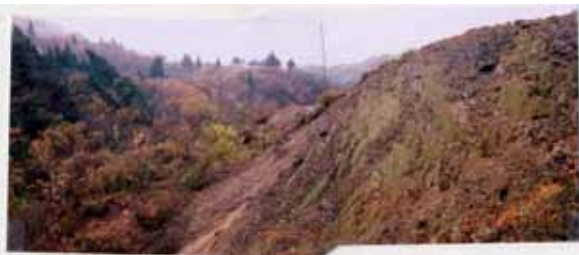
東竹沢地すべり末端部の状況(11月3日撮影)

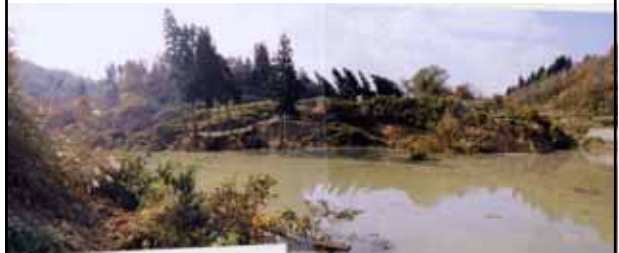
東竹沢地すべり側面写真(上流側)(11月3日撮影)

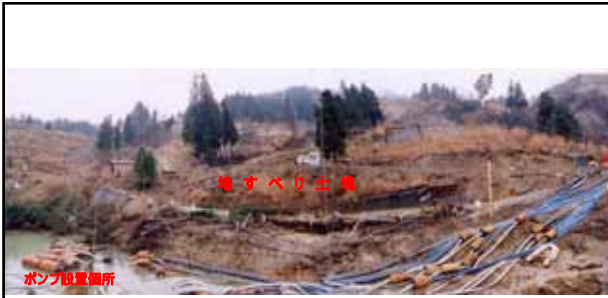
ポンプによる緊急排水状況
(寺野地すべりダム)

- 降雨が降り続いたため地すべりダム背後の貯水池水位が上昇 越流による決壊の危険性が増大
- 1) ポンプによる緊急排水
- 2) 予備として埋設管路による代替排水路を設置
- 3) 十分な断面を有する仮排水路の掘削
- 4) 地すべり土塊の二次移動防止のための切土施工

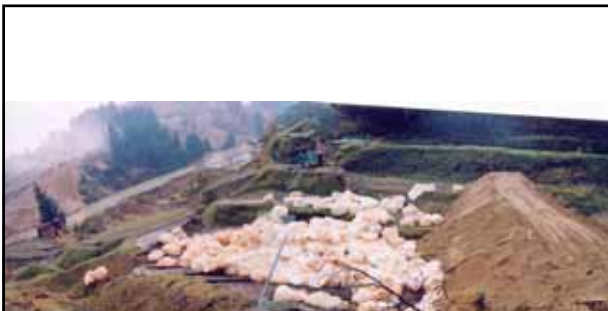
東竹沢地すべり末端部の最低標高地点における越流防止堤の築造
- 当初、ヘリコプター空輸により大型土嚢を空輸
- その後、台船により重機を搬入

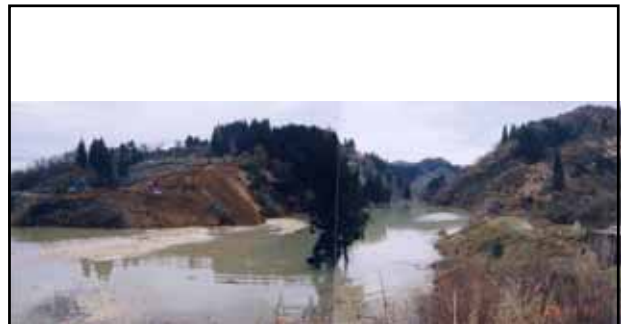
芋川本流と前沢川の合流点、右手は東竹沢地すべり
- 台船による資材輸送には限界がある。
- 合流点付近で前沢川を陸路横断するために埋立工事中、

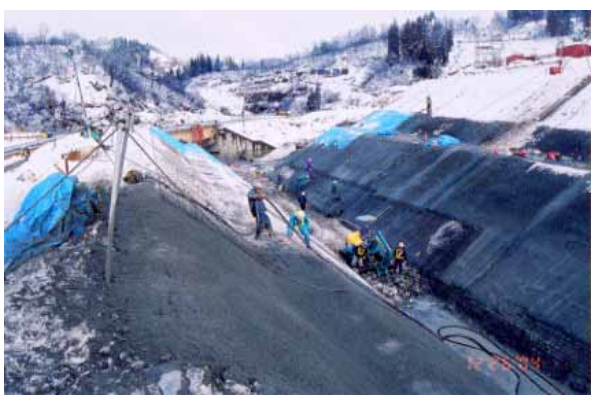
融雪出水にも対応可能な十分断面を有する仮排水路

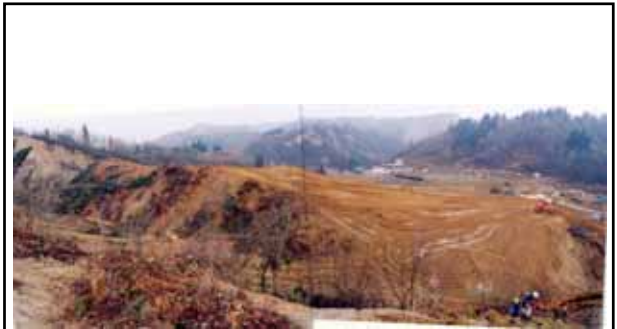
地すべり土塊の二次移動防止のための切土施工
(東竹沢地すべり土塊頭部における切土状況)

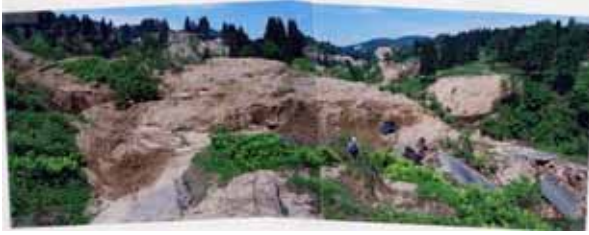
南平地区芋川右岸 / 崩壊斜面の融雪による拡大崩壊
(斜面下部の平坦面に堆積した崩落土砂は薄く、下部は積雪層である)

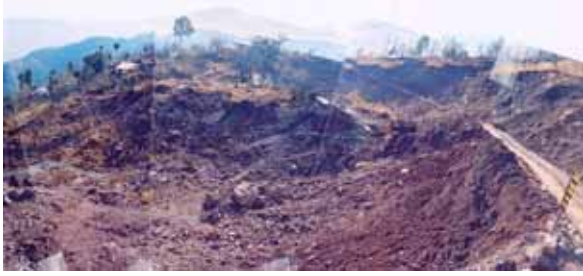
地すべりによる道路崩落箇所
(首都イスラマバードから被災中心地ムザファラバード間)

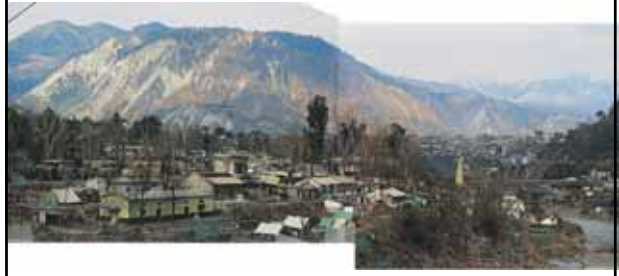
ムザファラバード市街地北西部の大規模表層崩壊

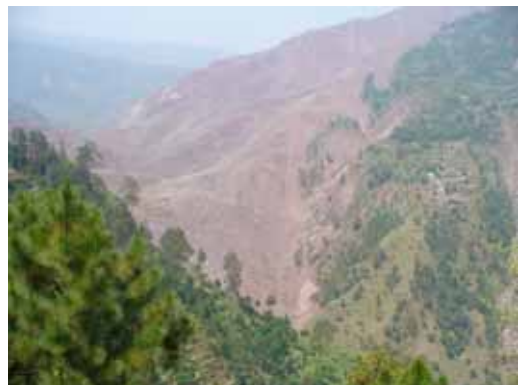
下流側から見た地すべりダムの堆積状況

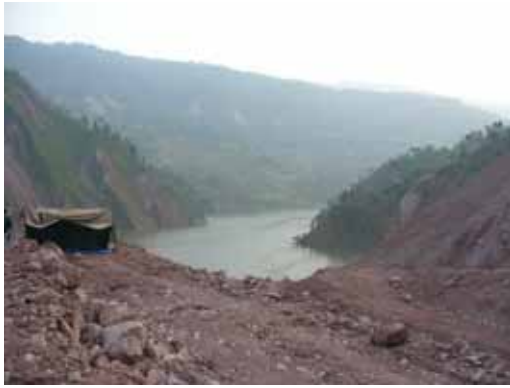
地すべりダム上流側に形成された貯水池

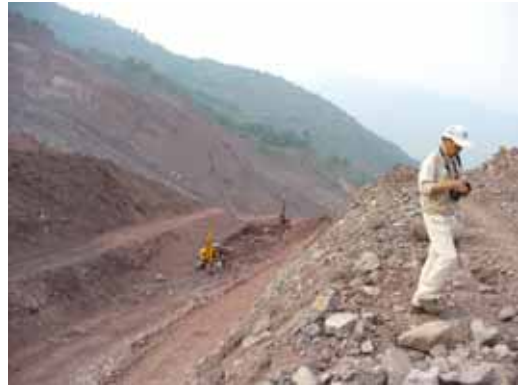
地すべりダム上の開削水路
